Vzorový priečný rez v priamej skladba1

Názov stavby: Rekonštrukcia lesnej cesty staničenie 0,000-1,066 Horná Magura, Oravice			Dátum:	01/2023
				Stupeň:	DSP a DRS
				Zák. č.:	1329/22/M
				Mierka:	1:50
Obsah výkresu : Vzorový priečný rez v priamej			KLASIF.STAVBY	Číslo Výkresu: 07	
			2 1 1 2		
MARETTA projekt s.r.o. Jána Ťatliaka 2, 026 01 Dolný Kubín			tel.: 043/5864 169

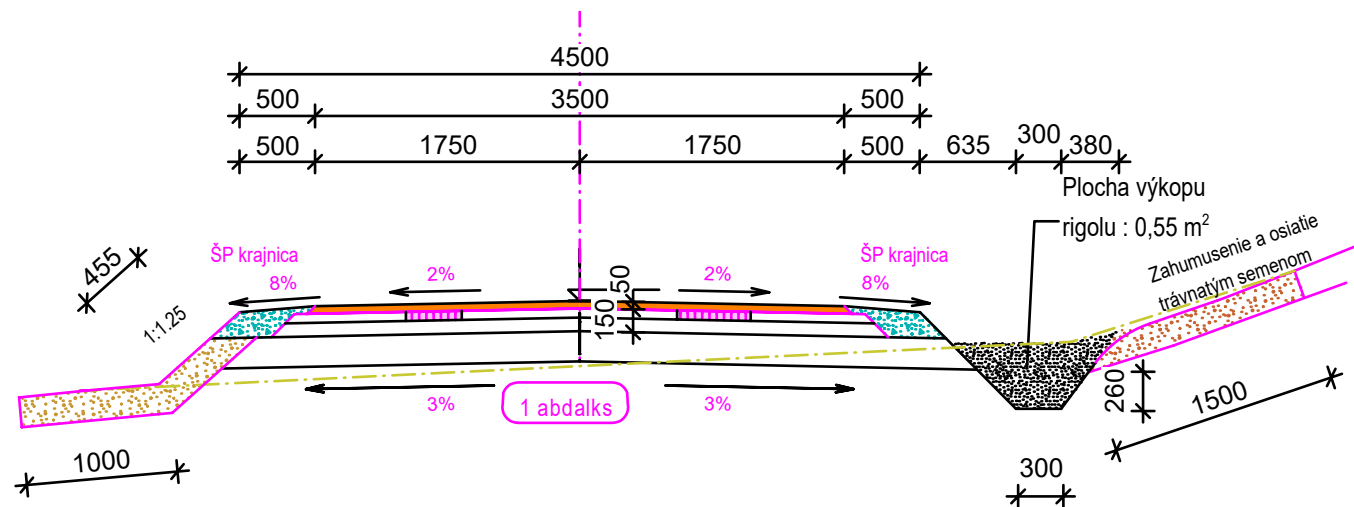
skladba 1

- 1- Betón asfaltový nemodifik. po zhutnení II.tr. strednozrný obrušný
ACo 11 50/70 II hr. 50mm - STN EN 13108-1
- 2- Postrek asfaltový spojovací bez posypu kamenivom z cestnej emulzie
PS-EK v množstve od 0,50 do 0,80 kg/m²
- 3- Existujúci Betón asfaltový (rozpadajúci sa stav)
Vyspravenie 20 % plochy - Betón asfaltový nemodifik. po zhutnení II.tr. ložný
 - ACL 16 50/70 II hr. 60mm - STN EN 13108-1
 - Postrek asfaltový spojovací z cestnej emulzie
PS-EK v množstve od 0,50 do 0,80 kg/m² - do výsrávok
