# SO 527-036.01

## Prehľadný výkres existujúceho stavu

Kraj:	Banskobystrický	Okres:	Krupina
Investor - stavebník:	Banskobystrický samosprávny kraj Nám. SNP 23 974 01 Banská Bystrica		
Stupeň - účeľ:	DPSRS		
Stavba:	Rekonštrukcia ciest a mostov II/526 Devičie - Senohrad I./II/527 Dobrá Niva - Senohrad I. etapa - úseky v rámci okresu Krupina Časť A: Cesta II/527		
Název SO:	SO 527-036.01 Rekonštrukcia mosta ev. č. 527-036 km 72,023 - mostný objekt		
Název prílohy:	Príloha:		
Prehľadný výkres existujúceho stavu		4

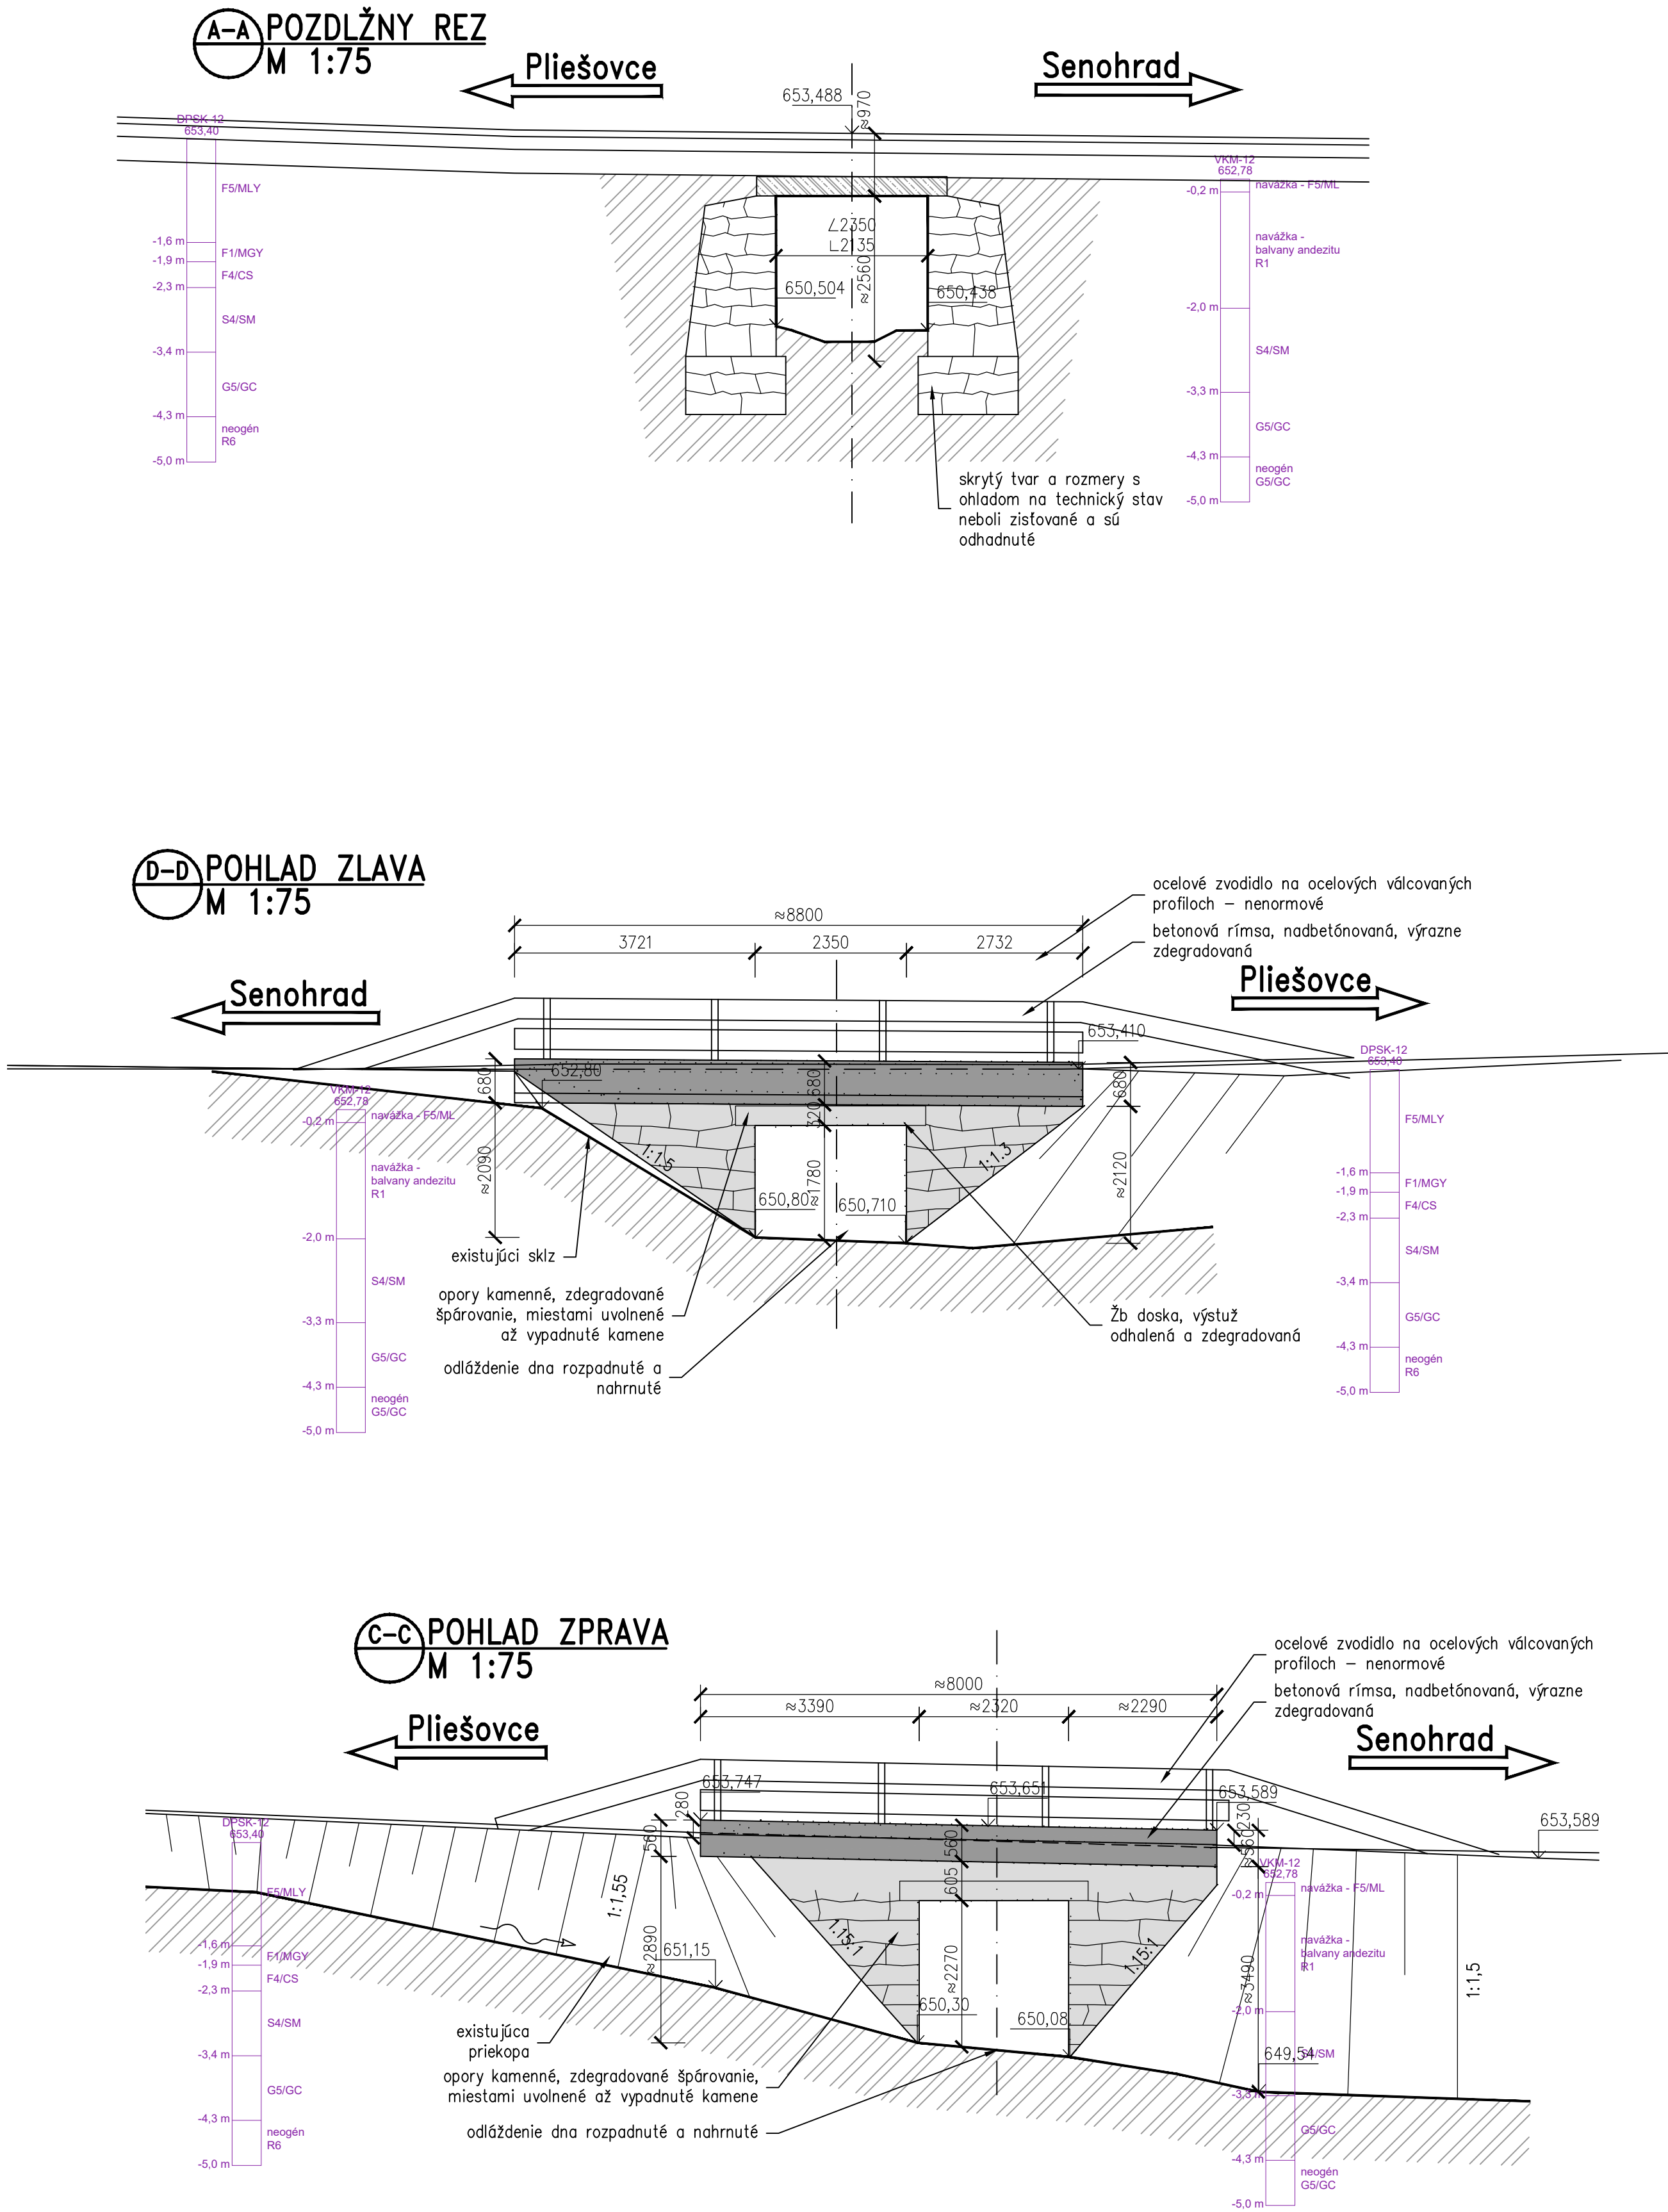
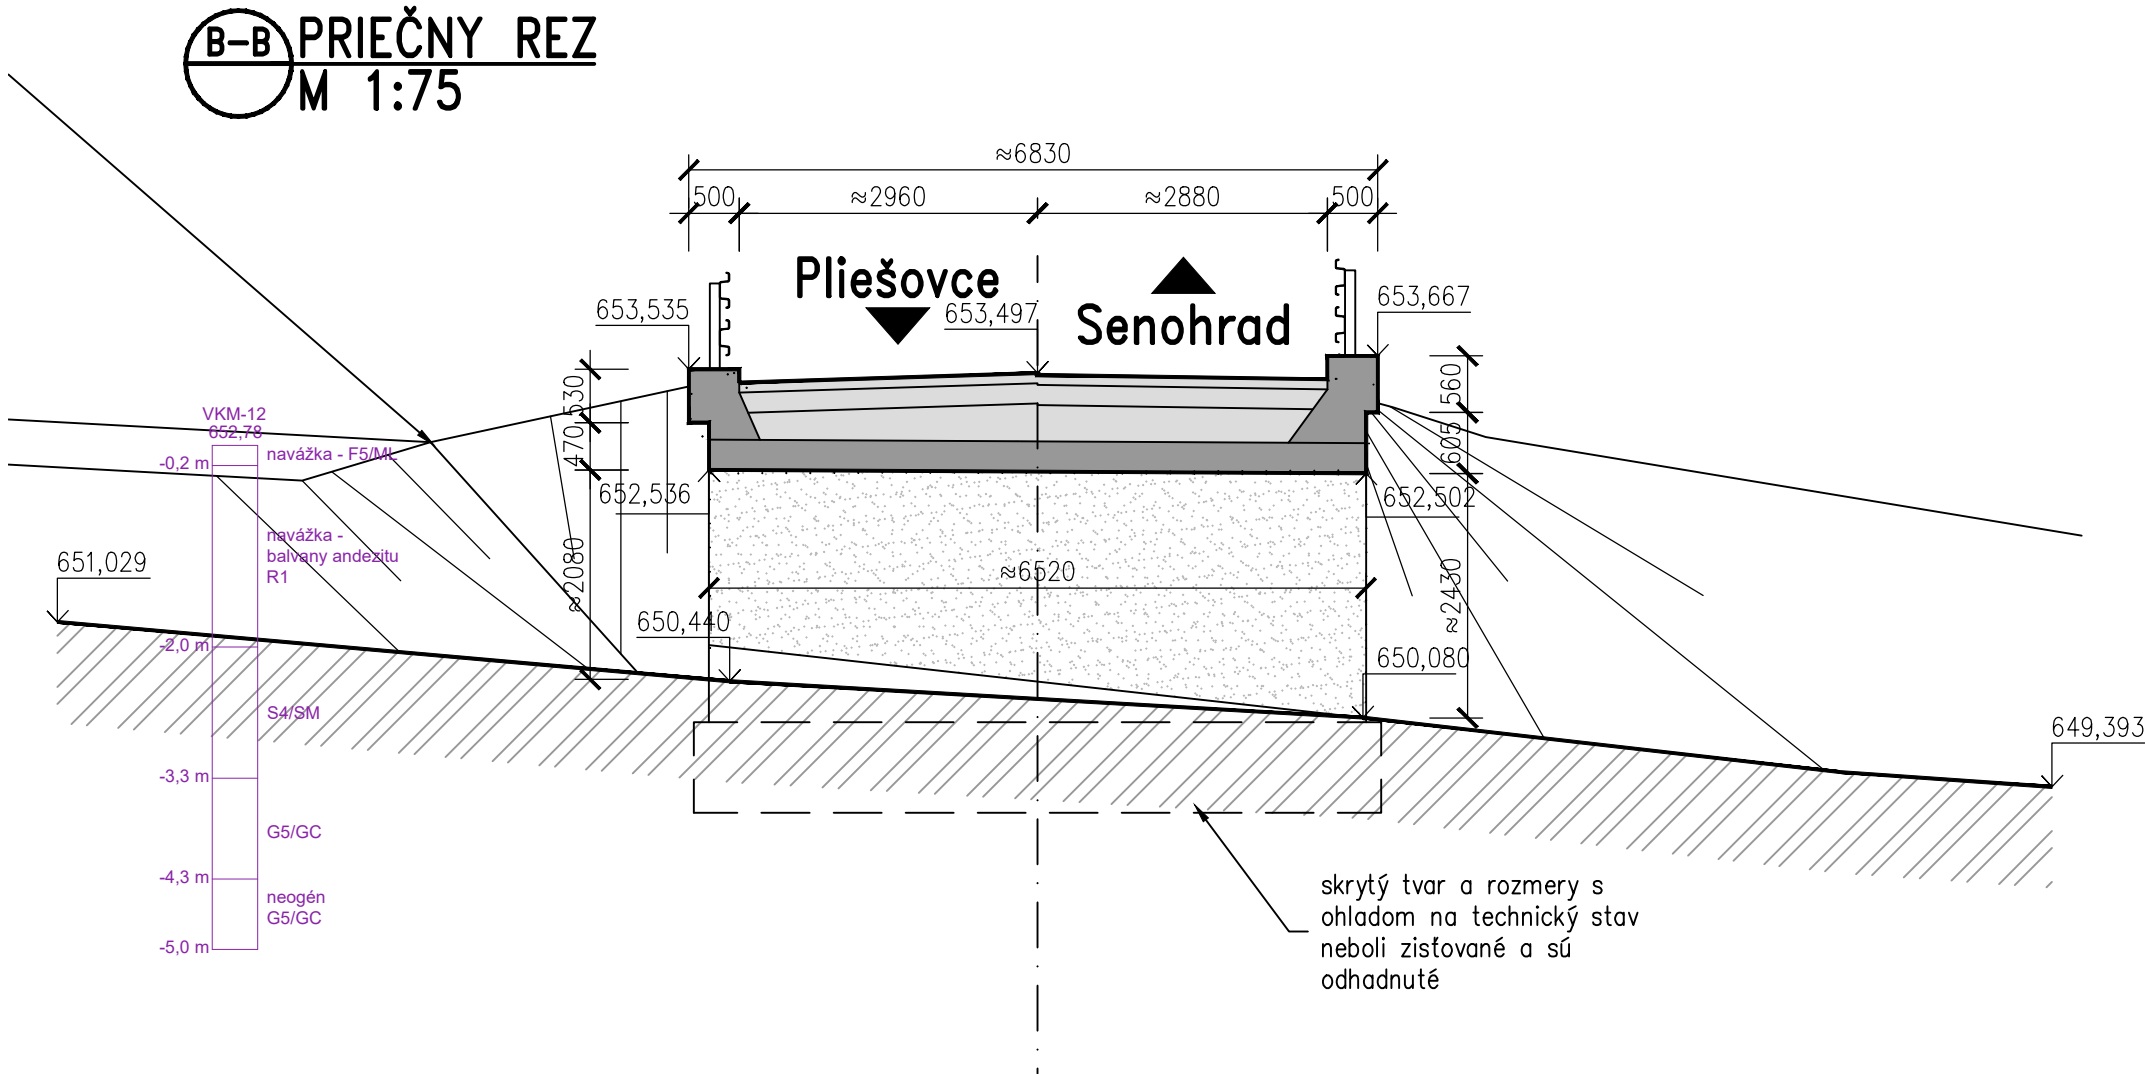
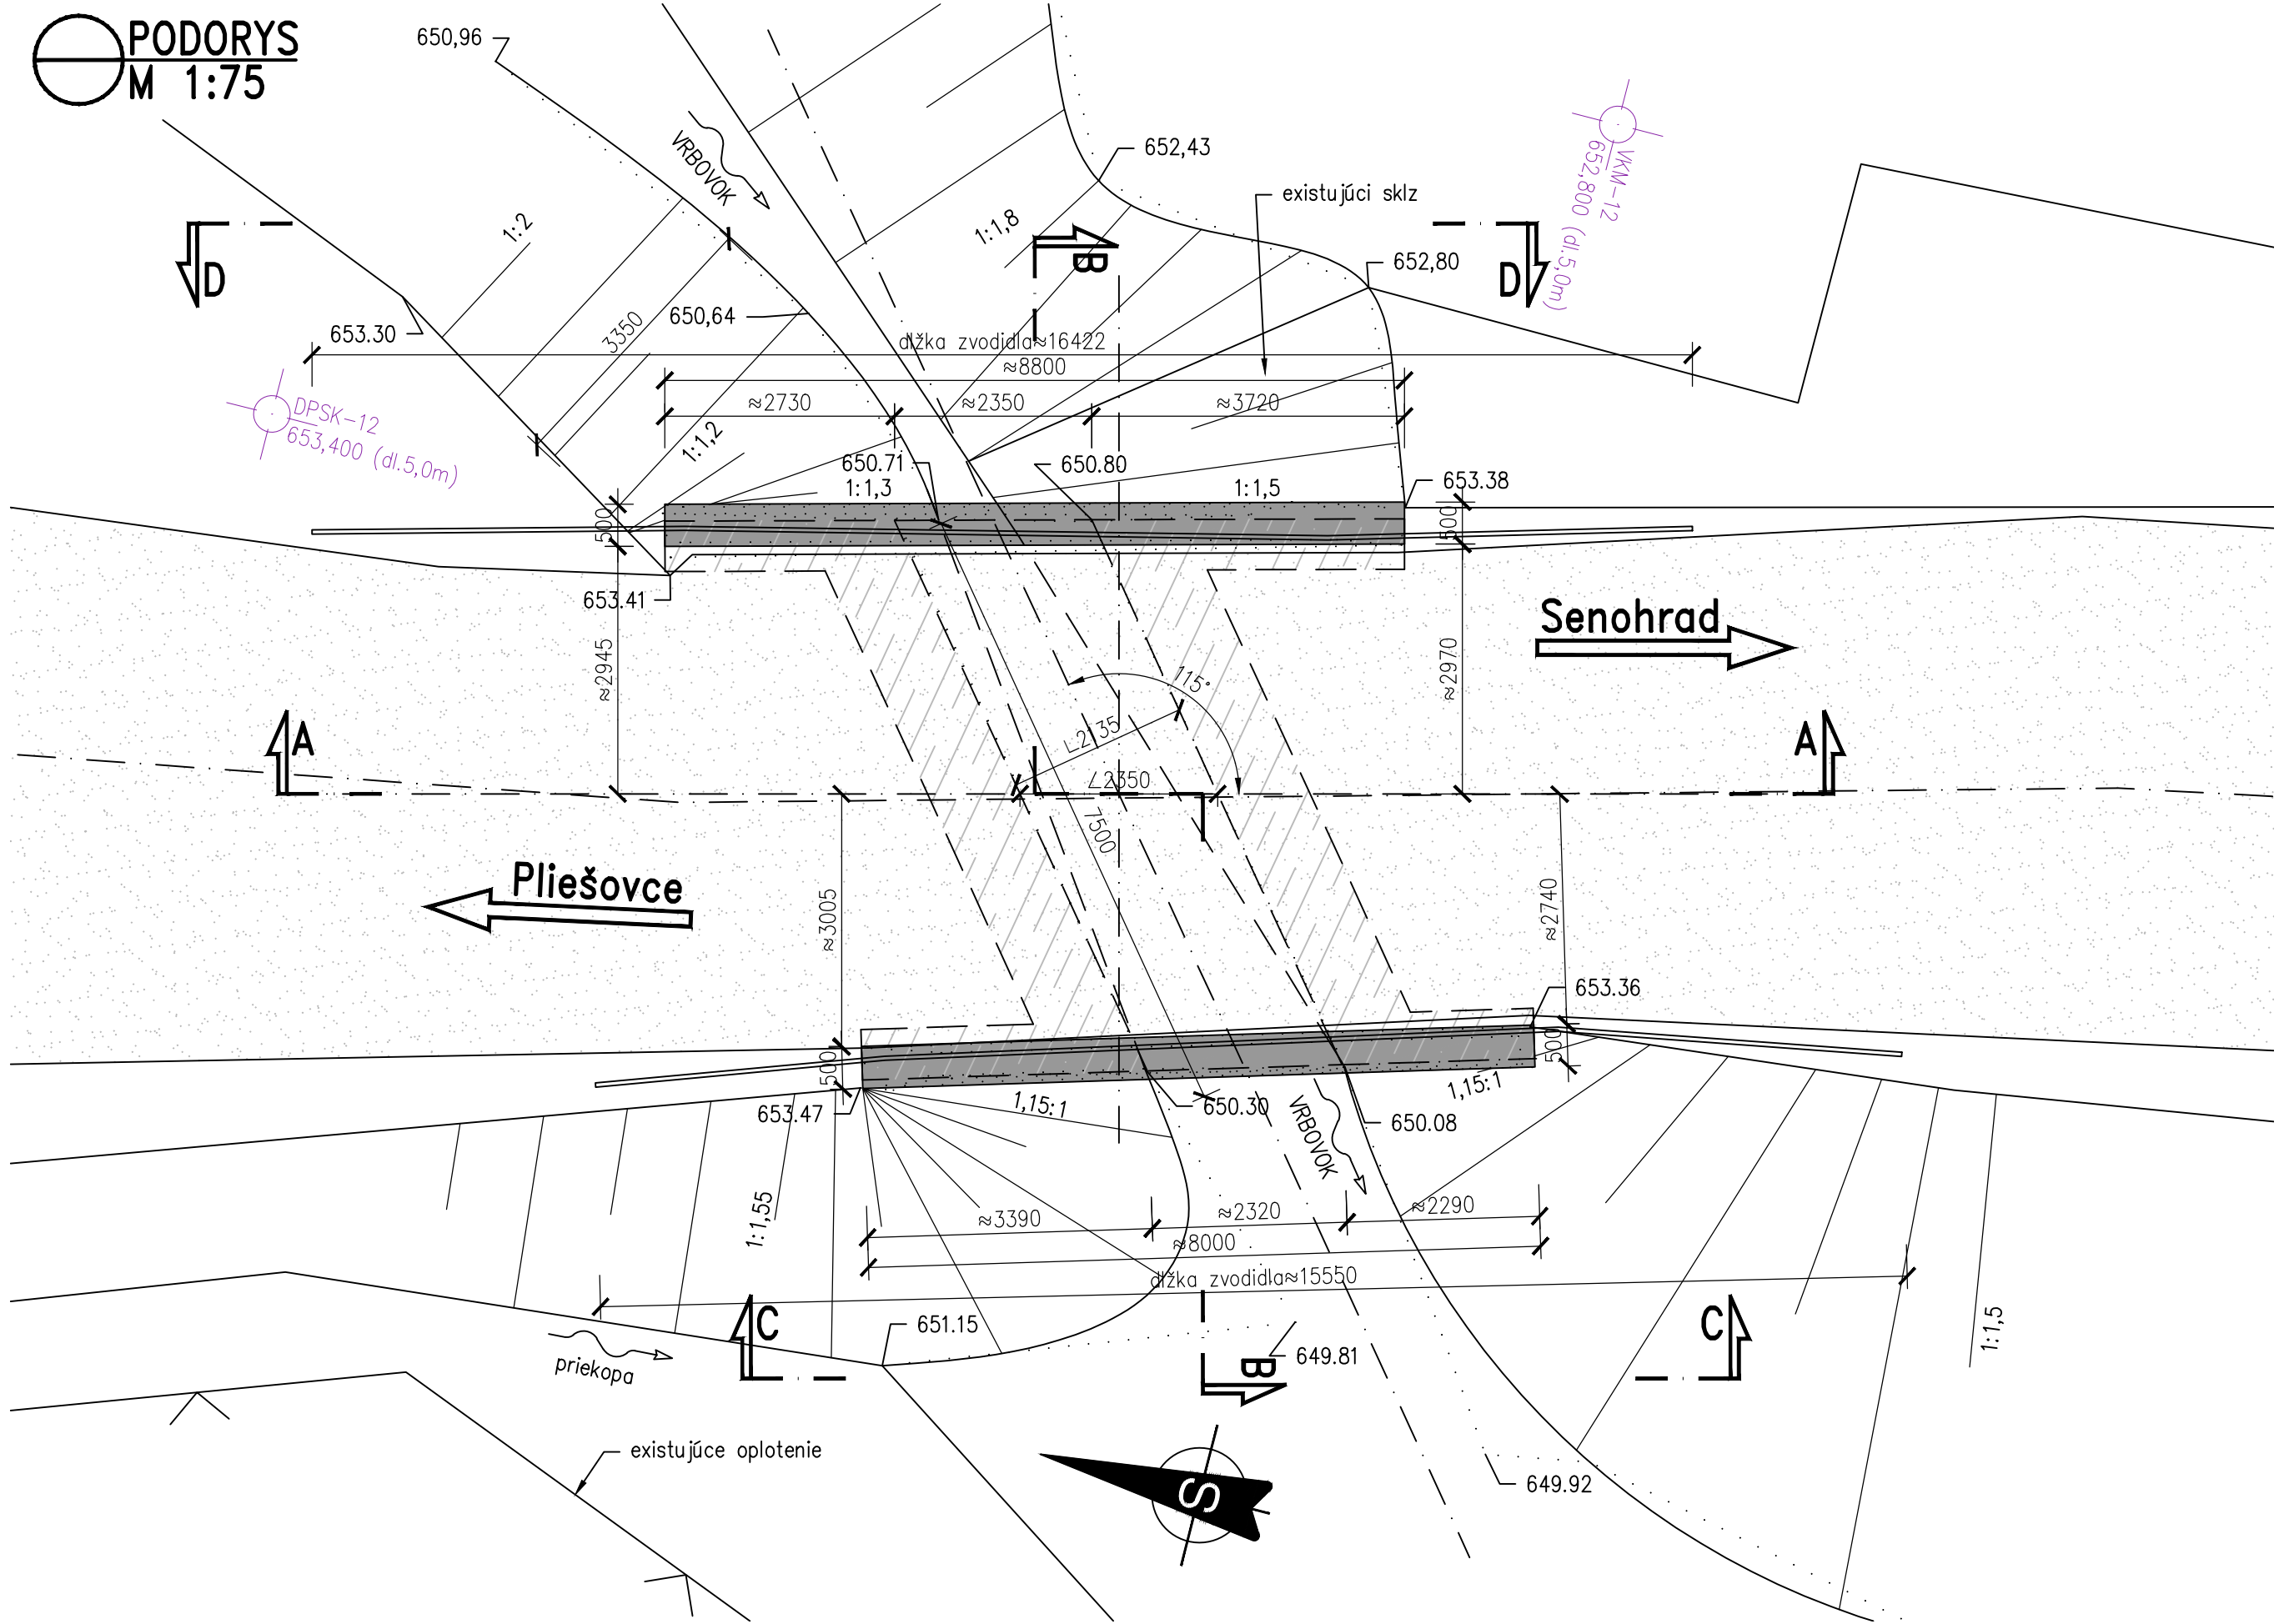
Konštrukcia a vybavenie sú vykreslené na základe geodetického zamerania a miestnej obličky projektanta. S ohľadom na degradovaný stav konštrukcie a vybavenia boli pri vykreslení existujúceho stavu konštrukcie prijaté zjednodušenia a odpovedajúci popis konštrukcie.

S ohľadom na stavebno-technický stav konštrukcie nebol realizovný odpovedajúci priekrum konštrukcie. Skryté rozmery boli odhadnuté na základe skúseností projektanta.
