Zodpovedný projektant	Ing. Zuzana Podolcová	<b>REMING CONSULT A.S.</b> Trnavská 27, 831 04 BRATISLAVA
GENERÁLNY PROJEKTANT		
Zákazkové číslo:	1915

Zodpovedný projektant objektu:	Ing. Marek Balco	<div>Bal</div> <div>Balco</div> <div>Podolcová</div>	<div><div>SUDOP</div><div>KOŠICE a.s.</div></div>		
Navrhol - vypracoval:	Ing. Marek Balco				
Kontroloval:	Ing. Zuzana Podolcová				
Kraj:	Banskobystrický	Okres:		Krupina	Žriedlová 1, 040 01 KOŠICE
Investor - stavebník:	Banskobystrický samosprávny kraj Nám. SNP 23 974 01 Banská Bystrica			Riaditeľ:	Ing. Ján Tóth
Stavba:	Rekonštrukcia ciest a mostov II/526 Devičie - Senohrad a II/527 Dobrá Niva - Senohrad I. etapa - úseky v rámci okresu Krupina Časť A: Cesta II/527			Stupeň - účel:	DSPRS
Názov SO:	SO KA-527.01 Rekonštrukcia cesty II/526 v km 67,701 - 75,454			Zákazkové číslo:	1915
Názov prílohy:	Situácia km 73,4 - 74,1			Dátum:	10/2020
				Počet A4:	5x A4
				Mierka:	1:1000
				Číslo SO:	Súprava:
				Príloha:	KA-527.01
					2.6

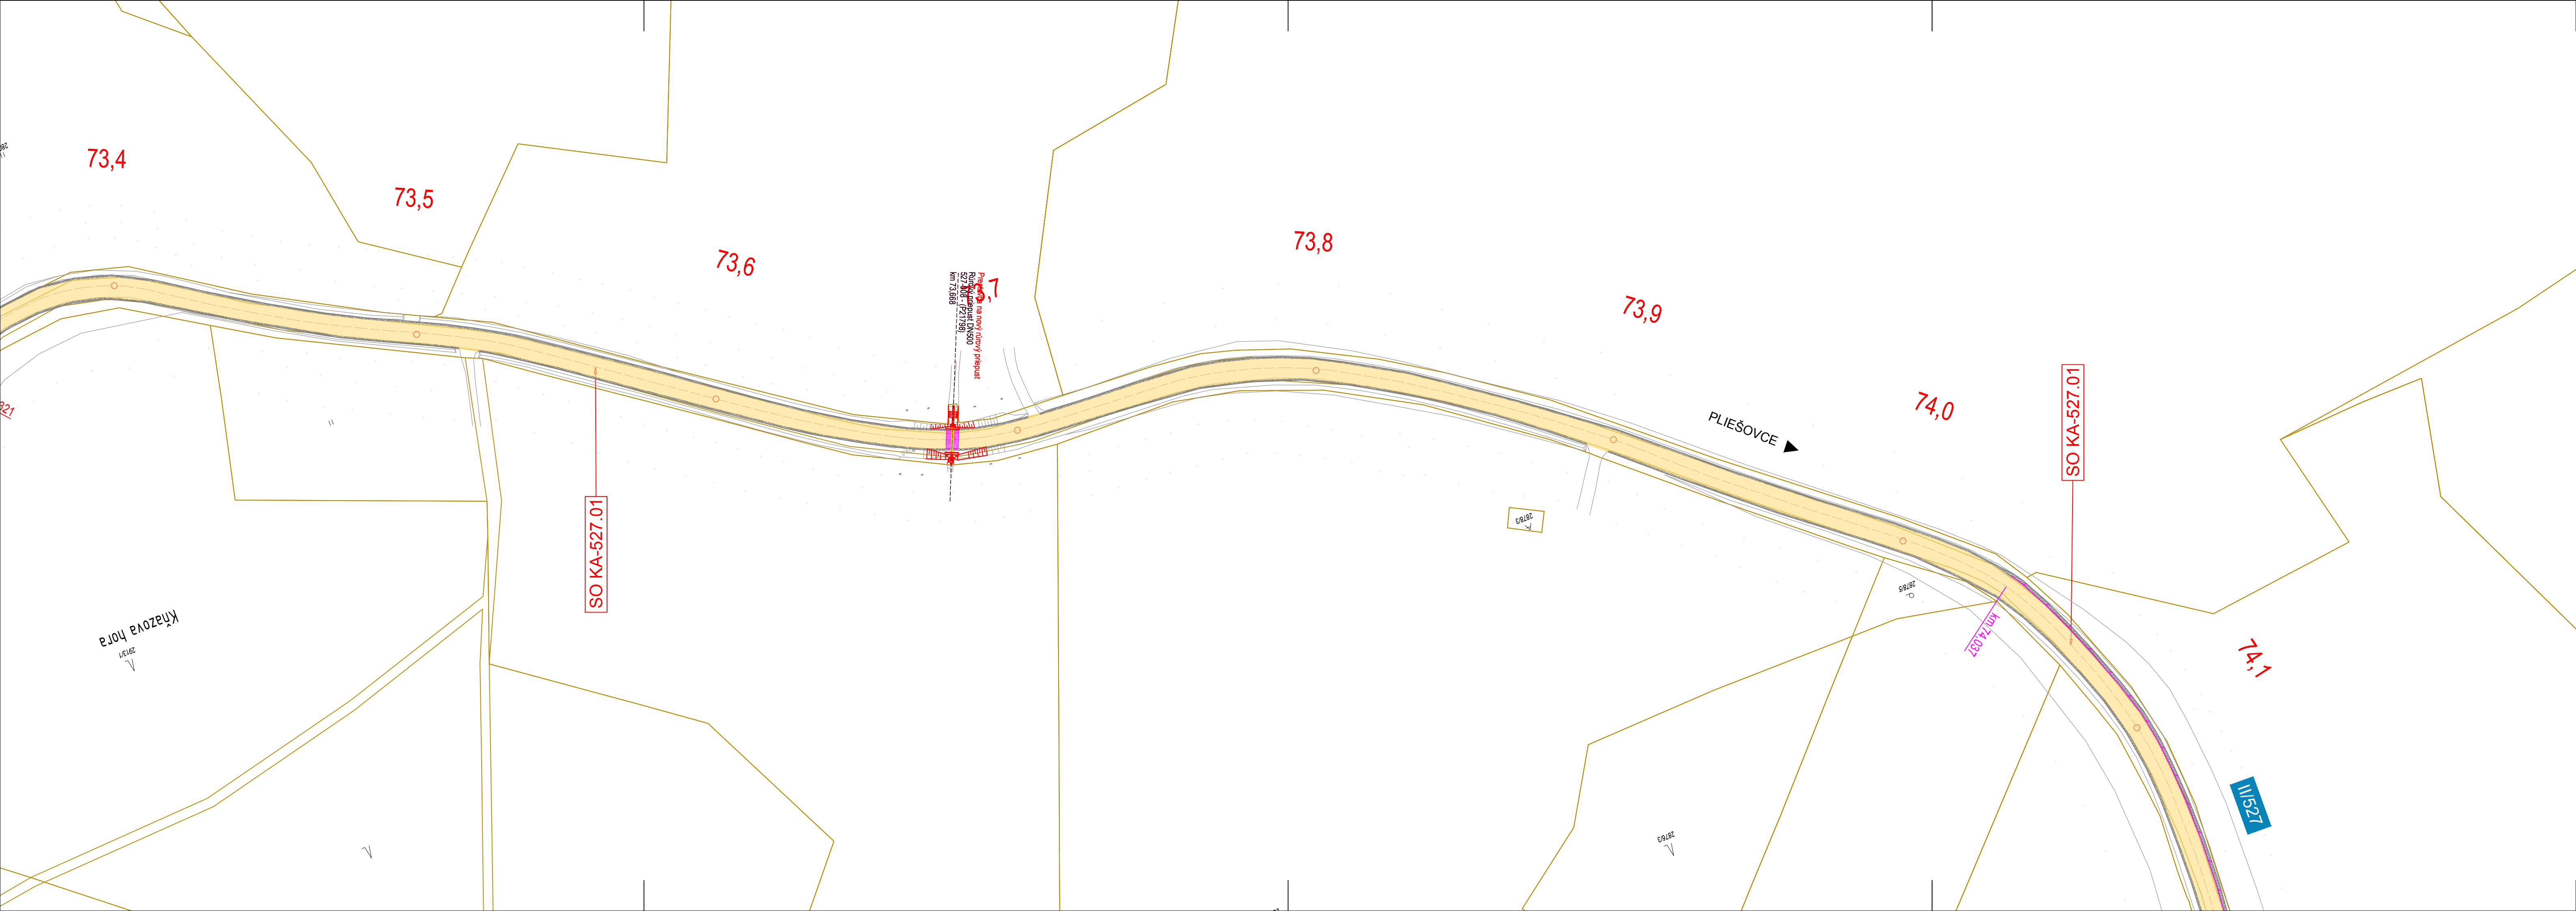
OBNOVA OBRUSNEJ VRSTVY	50 mm
OBNOVA KRYTU V OBCI	100 mm
OBNOVA KRYTU + ZOSILNENIE	110 mm
RECYKLÁŽ ZA STUĐENA	300 mm
NOVÁ KONŠTRUKCIA VOZOVKY	610 mm
KONŠTRUKCIA VOZOVKY NA MOSTE	90 mm

ZVODIDLÁ

ÚPRAVA NESPEVNENEJ KRAJNICE

REPROFILÁCIA PRIEKOP
