Zodpovedný projektant objektu:	Ing. Peter Novák	<i>Novak</i>	REMING[®] CONSULT A.S. Trnavská 27, 831 04 BRATISLAVA	
Navrhov - vypracoval:	Ing. Peter Novák	<i>Novak</i>		
Kontroloval:	Ing. Lubomír Macura	<i>Macura</i>		
Kraj:	Banskobystrický	Okres:	Krupina	
Investor - stavebník:			Banskobystrický samosprávny kraj Nám. SNP 23 974 01 Banská Bystrica	
Stavba:			Rekonštrukcia ciest a mostov II/526 Devičie - Senohrad a II/527 Dobrá Niva - Senohrad I. etapa - úseky v rámci okresu Krupina Časť A: Cesta II/527	
Názov SO:			SO 527-035.01 Rekonštrukcia mosta ev. č. 527-035 km 69,831 - mostný objekt	
Názov prílohy:			Výkres tvaru múrika pri krídle 1L	
			9

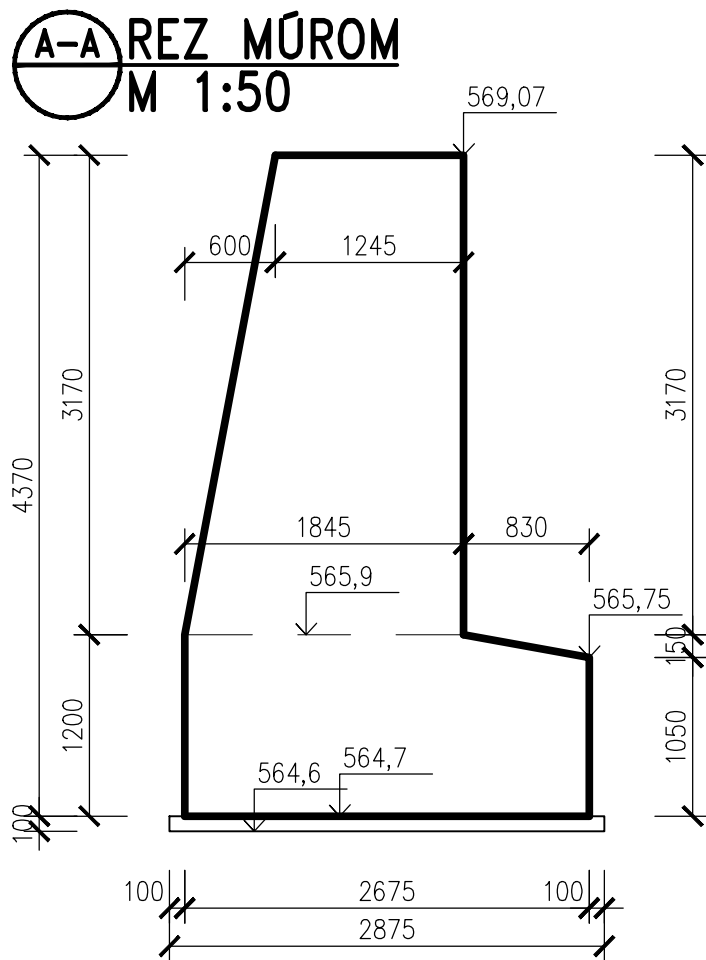
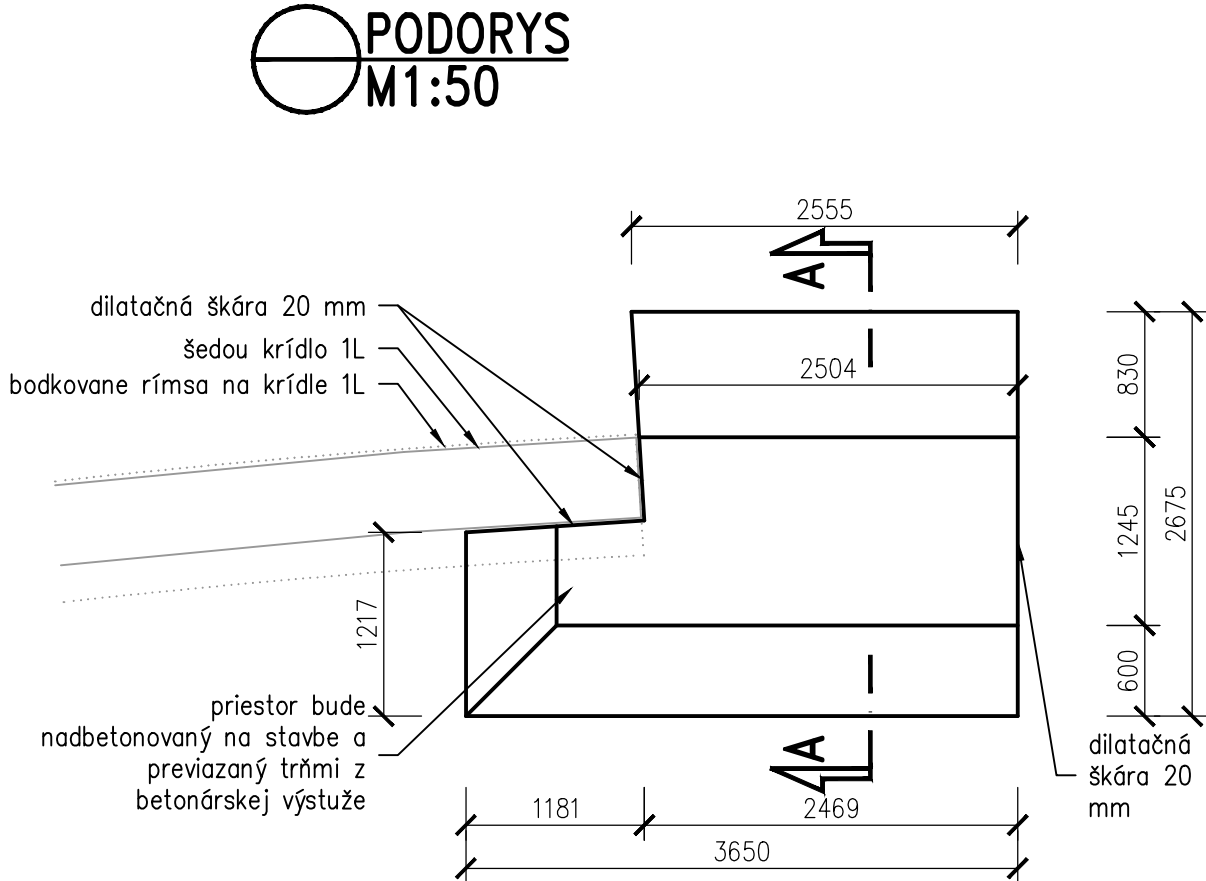
Tvar gravitačného oporného múra bude aktualizovaný v rámci autorského dozoru podľa skutočného tvaru nadväzujúcich konštrukcií.

- BETÓN:**
Betón múrika
C 25/30 – XC4, XD1, XF2 ... 25,8m3
– Kamenivo podľa STN EN 12620+A1 s dostatočnou mrazuvzdornosťou

Podkladný beton
C16/20 – X0 ... 1,35m3

V rámci aktualizácie tvaru bude doplnená šmyková výstuž v pracovnej škáre.
