Zodpovedný projektant objektu:	Ing. Peter Novák		REMÍNG CONSULT A.S. Tmavská 27, 831 04 BRATISLAVA
Navrhov - vypracoval:	Ing. Peter Novák		
Kontroloval:	Ing. Ľubomír Macura		
Kraj:	Banskobystrický	Okres:	Krupina
Investor - stavebník: Banskobystrický samosprávny kraj Nám. SNP 23 974 01 Banská Bystrica			
Stavba: Rekonštrukcia ciest a mostov II/526 Devičie - Senohrad a II/527 Dobrá Niva - Senohrad I. etapa - úseky v rámci okresu Krupina Časť A: Cesta II/527 Názov SO: SO 527-036.01 Rekonštrukcia mosta ev. č. 527-036 km 73,023 - mostný objekt Názov prílohy: Výtčovací výkres		Stupeň - účel:	DSPRS
		Zákazkové číslo:	1915
		Dátum:	10/2020
		Počet A4:	4x44
		Mierka:	1:100
		Číslo SO:	527-036.01
		Príloha:	Súprava:
			3

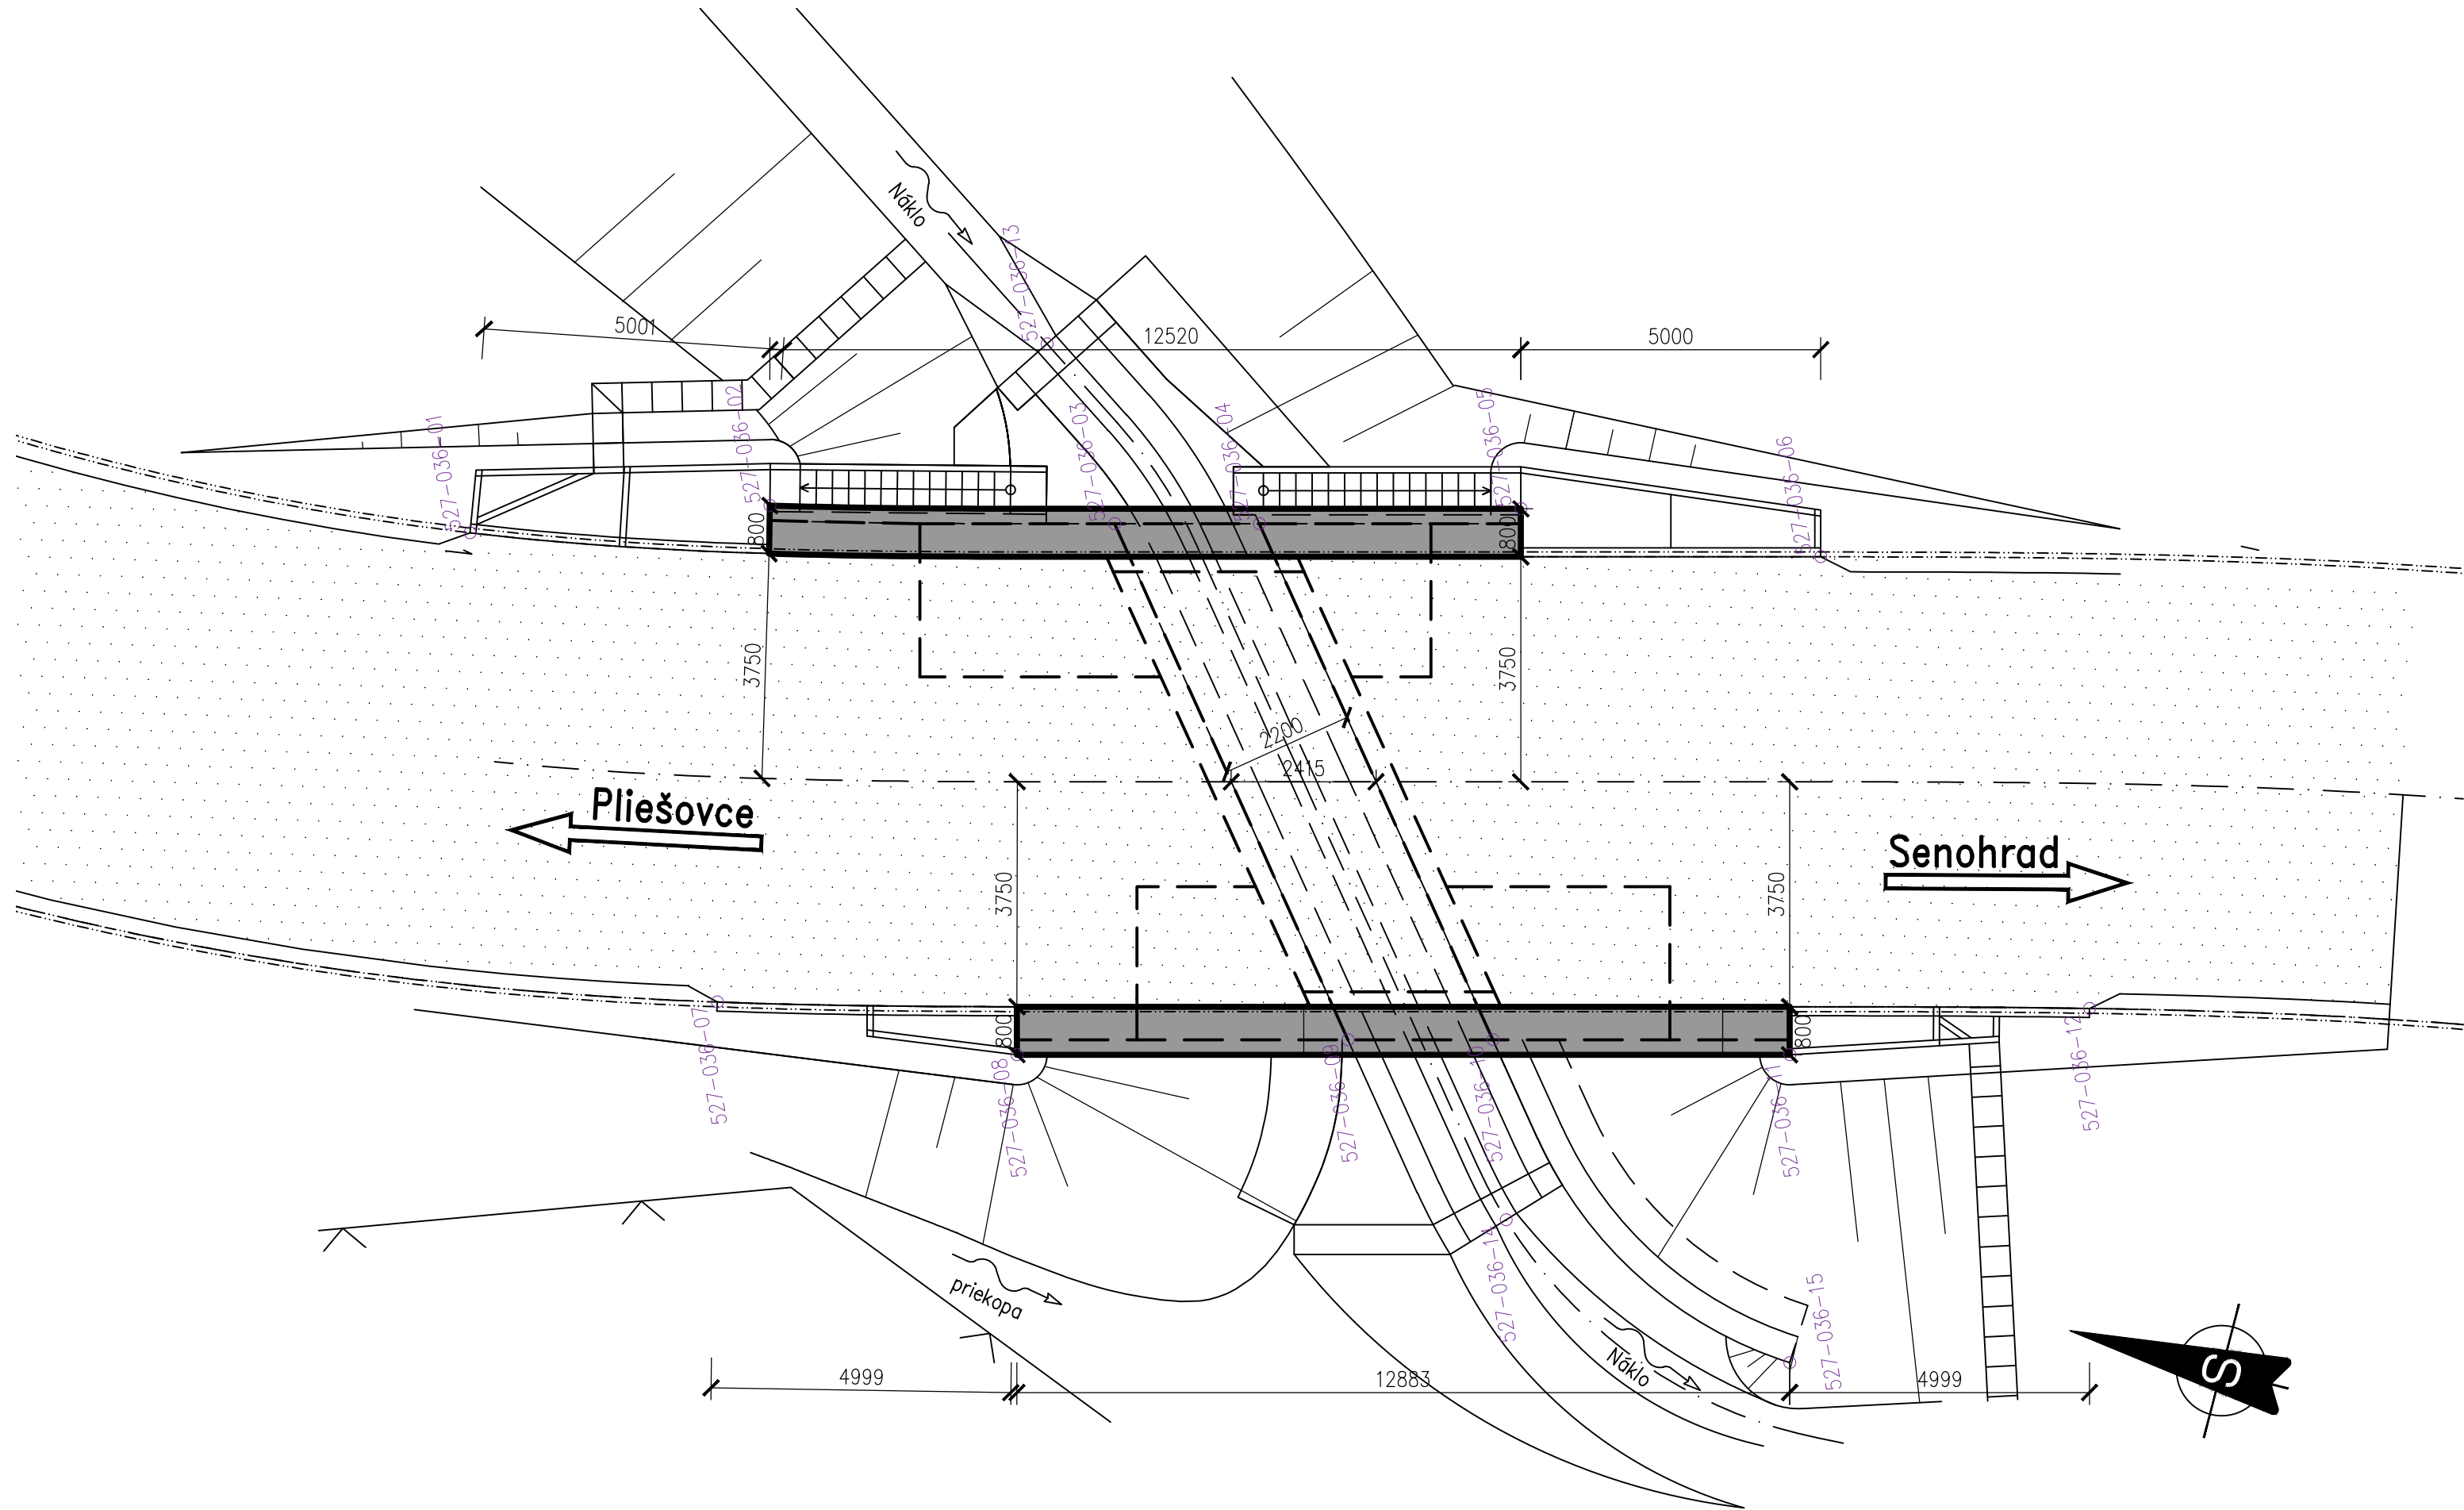
Sú uvedené iba základné výtčovací body obrysu stavby mosta, podrobné výtčenie viš nasledujúce prílohy.

BODY VYTČENIA		
BOD	Y	X
527-036-01	417325.735	1268173.788
527-036-02	417324.017	1268178.507
527-036-03	417322.843	1268184.139
527-036-04	417322.226	1268186.473
527-036-05	417320.870	1268190.625
527-036-06	417320.366	1268195.664
527-036-07	417332.242	1268179.772
527-036-08	417331.814	1268184.829
527-036-09	417330.163	1268190.100
527-036-10	417329.546	1268192.435
527-036-11	417328.522	1268197.284
527-036-12	417326.498	1268201.920
527-036-13	417320.231	1268182.284
527-036-14	417332.389	1268193.416
527-036-15	417333.481	1268198.597

SÚRADNICOVÝ SYSTÉM: S-JTSK v realizácii JTSK
VÝŠKOVÝ SYSTÉM: BALŤ PO VYROVNANÍ
