Stavba:	Rekonštrukcia ciest a mostov II/526 Devičie - Senohrad a II/527 Dobrá Niva - Senohrad I. etapa - úseky v rámci okresu Krupina Časť B: Cesta II/526 od križovatky s cestou I/66 v ckm 0,000 po ckm 6,291 Časť projektu:	
SITUÁCIA NA ORTOFOTOMAPE—cesta II/526 – km 0,000 – 6,291

Stupeň – účeľ:	DSPRS
Zákazkové číslo:	1915
Datum:	10/2020
Počet A4:	7x44
Mierka:	1:5000
Časť:	B.3
Súprava:

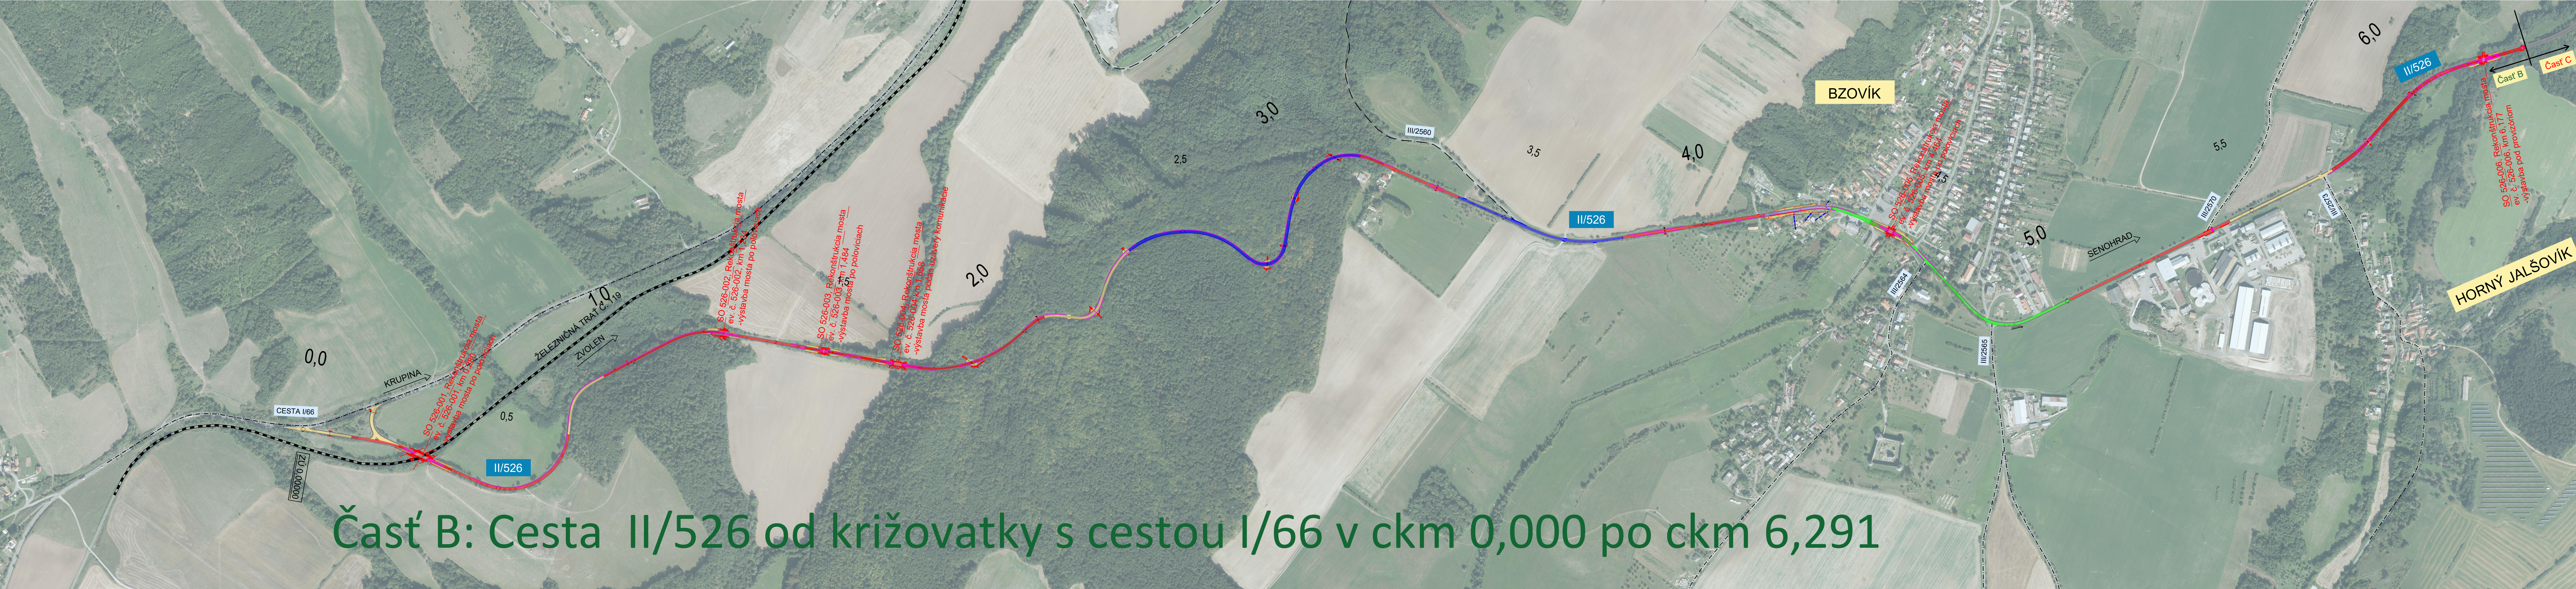
EXISTUJÚCI STAV:
cestná sieť
okresov
Smerovanie podľa cestnej databanky SSC

TYP ÚPRAVY VOZOVKY:

OBNOVA OBRUSNEJ VRSTVY	50 mm
OBNOVA KRYTU V OBCI	110 mm
OBNOVA KRYTU + ZOSILNENIE	110 mm
RECYKLÁŽ ZA STUĐENA	300 mm
NOVÁ KONŠTRUKCIA VOZOVKY	610 mm
KONŠTRUKCIA VOZOVKY NA MOSTE	90 mm
