KONŠTRUKCIA VOZOVKY  
VZOROVÝ PRIEČNY REZ V PRIAMEJ  
C 7,5/60

Navrhol - vypracoval:	Ing. Marek Balko		
Kontroloval:	Ing. Vladimír Piňák		
Kraj:	Banskobystrický	Oblasť:	Krupina
Investor - stavebník:	Banskobystrický samosprávny kraj Nám. SNP 23 974 01 Banská Bystrica		
Stavba:	Rekonštrukcia ciest a mostov II/526 Devičie - Senohrad a II/527 Dobrá Niva - Senohrad I. etapa - úseky v rámci okresu Krupina Časť B: Cesta II/526 od križovatky s cestou I/66 v ckm 0,000 po ckm 6,291 Názov SO: SO KA-526.004.02 Rekonštrukcia mosta ev.č. 526-004 km 1,658 - úprava komunikácie		
Názov prílohy:	Vzorové priečne rezy		
Zriedlová 1, 040 01 KOŠICE		Riaditeľ: Ing. Ján Tóth	
Srupeň - úzel:		DSPRS	
Zákazkové číslo:		1915	
Dátum:		10/2020	
Počet A4:		5	
Mierka:		1:50	
Číslo SO:		Súprava:	
526-004.02			
Príloha:		4

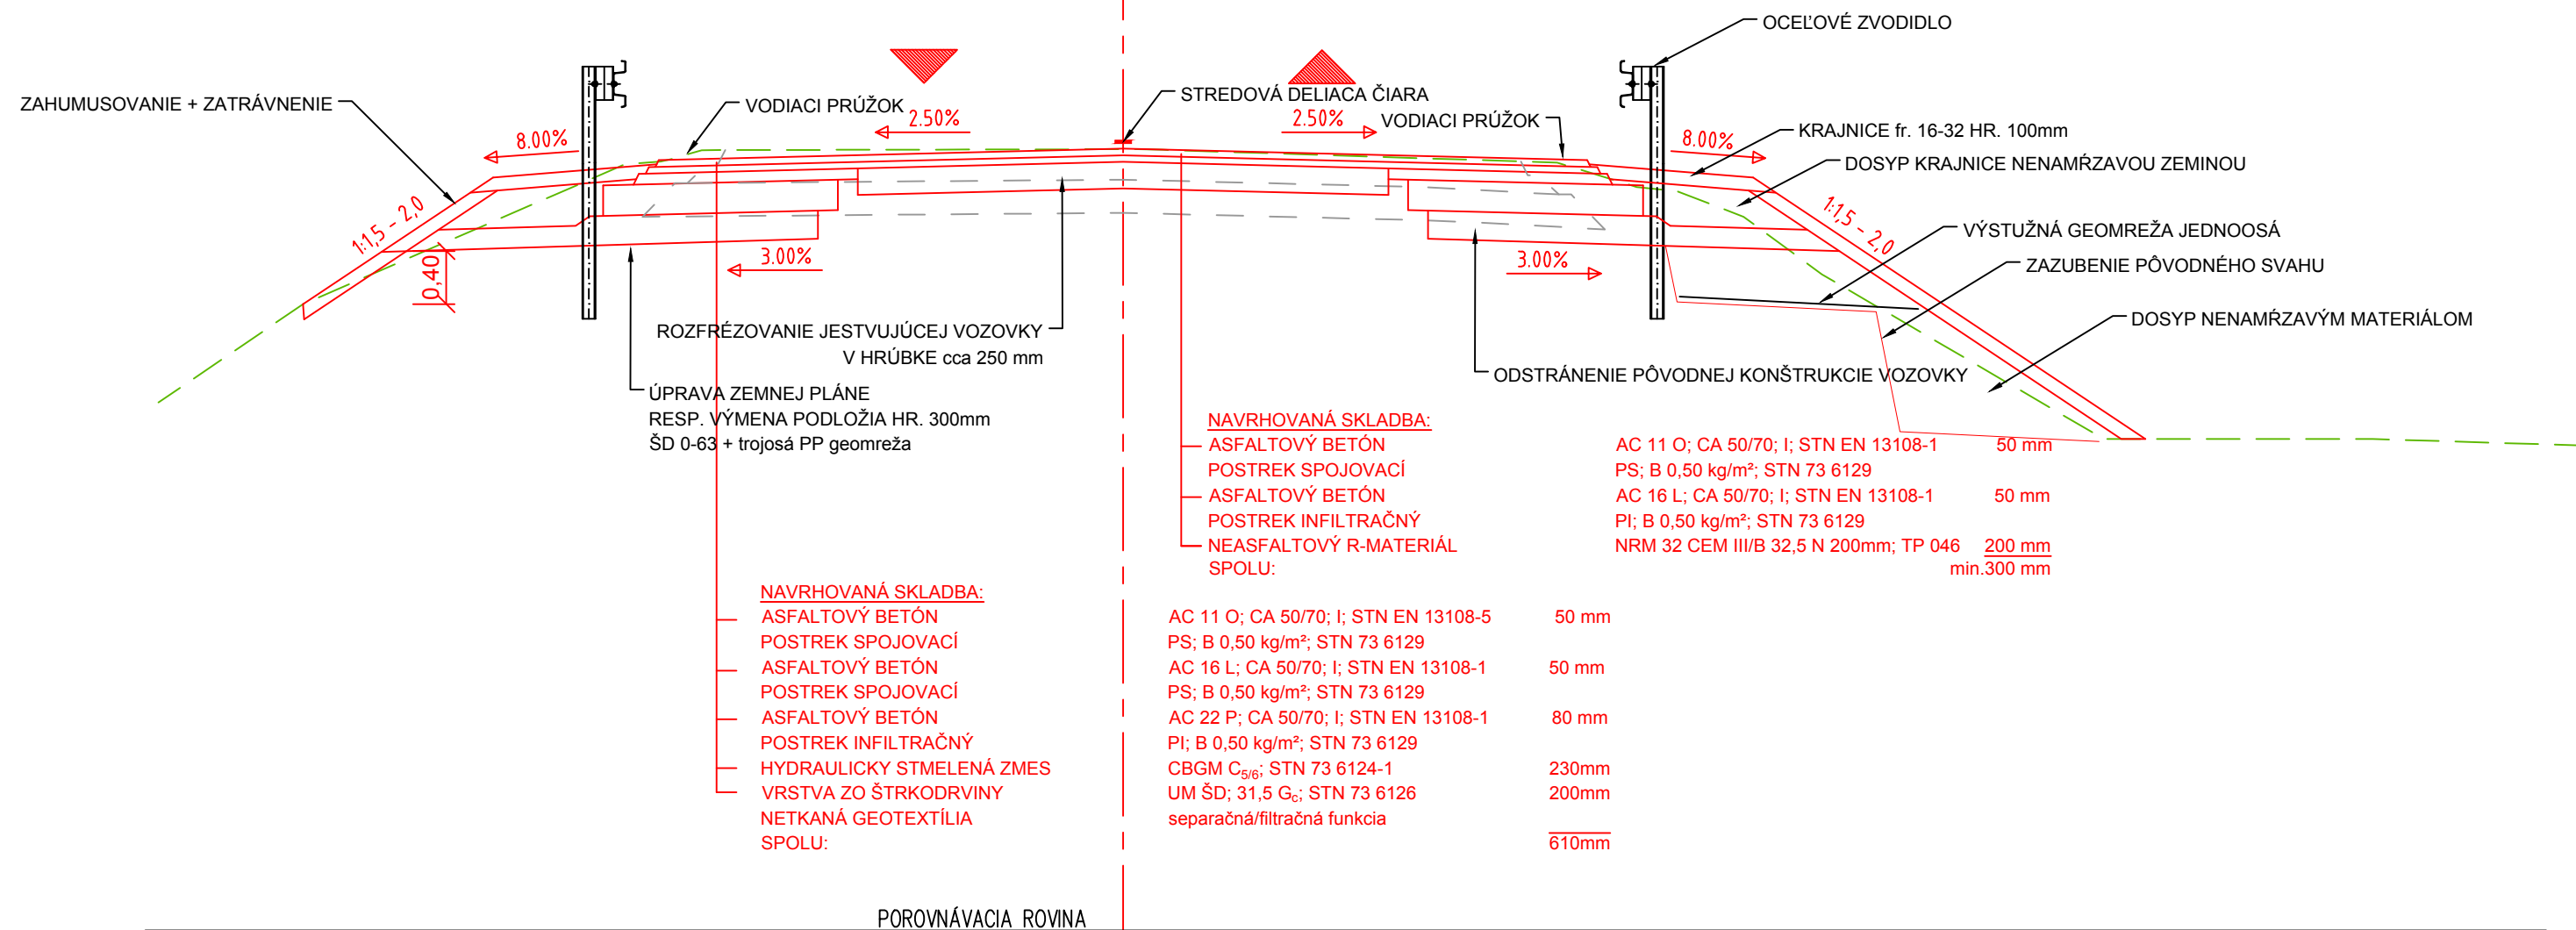
ZVOD.	N. K.	S. K.	V. P.	JA ZDNÝ PRUH	JA ZDNÝ PRUH	V. P.	S. K.	N. K.	ZVOD.
1,00				3x0,25 3,00	3,00 3x0,25				1,00
1,25			0,50		6,00		0,50		1,25
1,25					7,00				1,25
1,00					7,50				1,00
					9,50

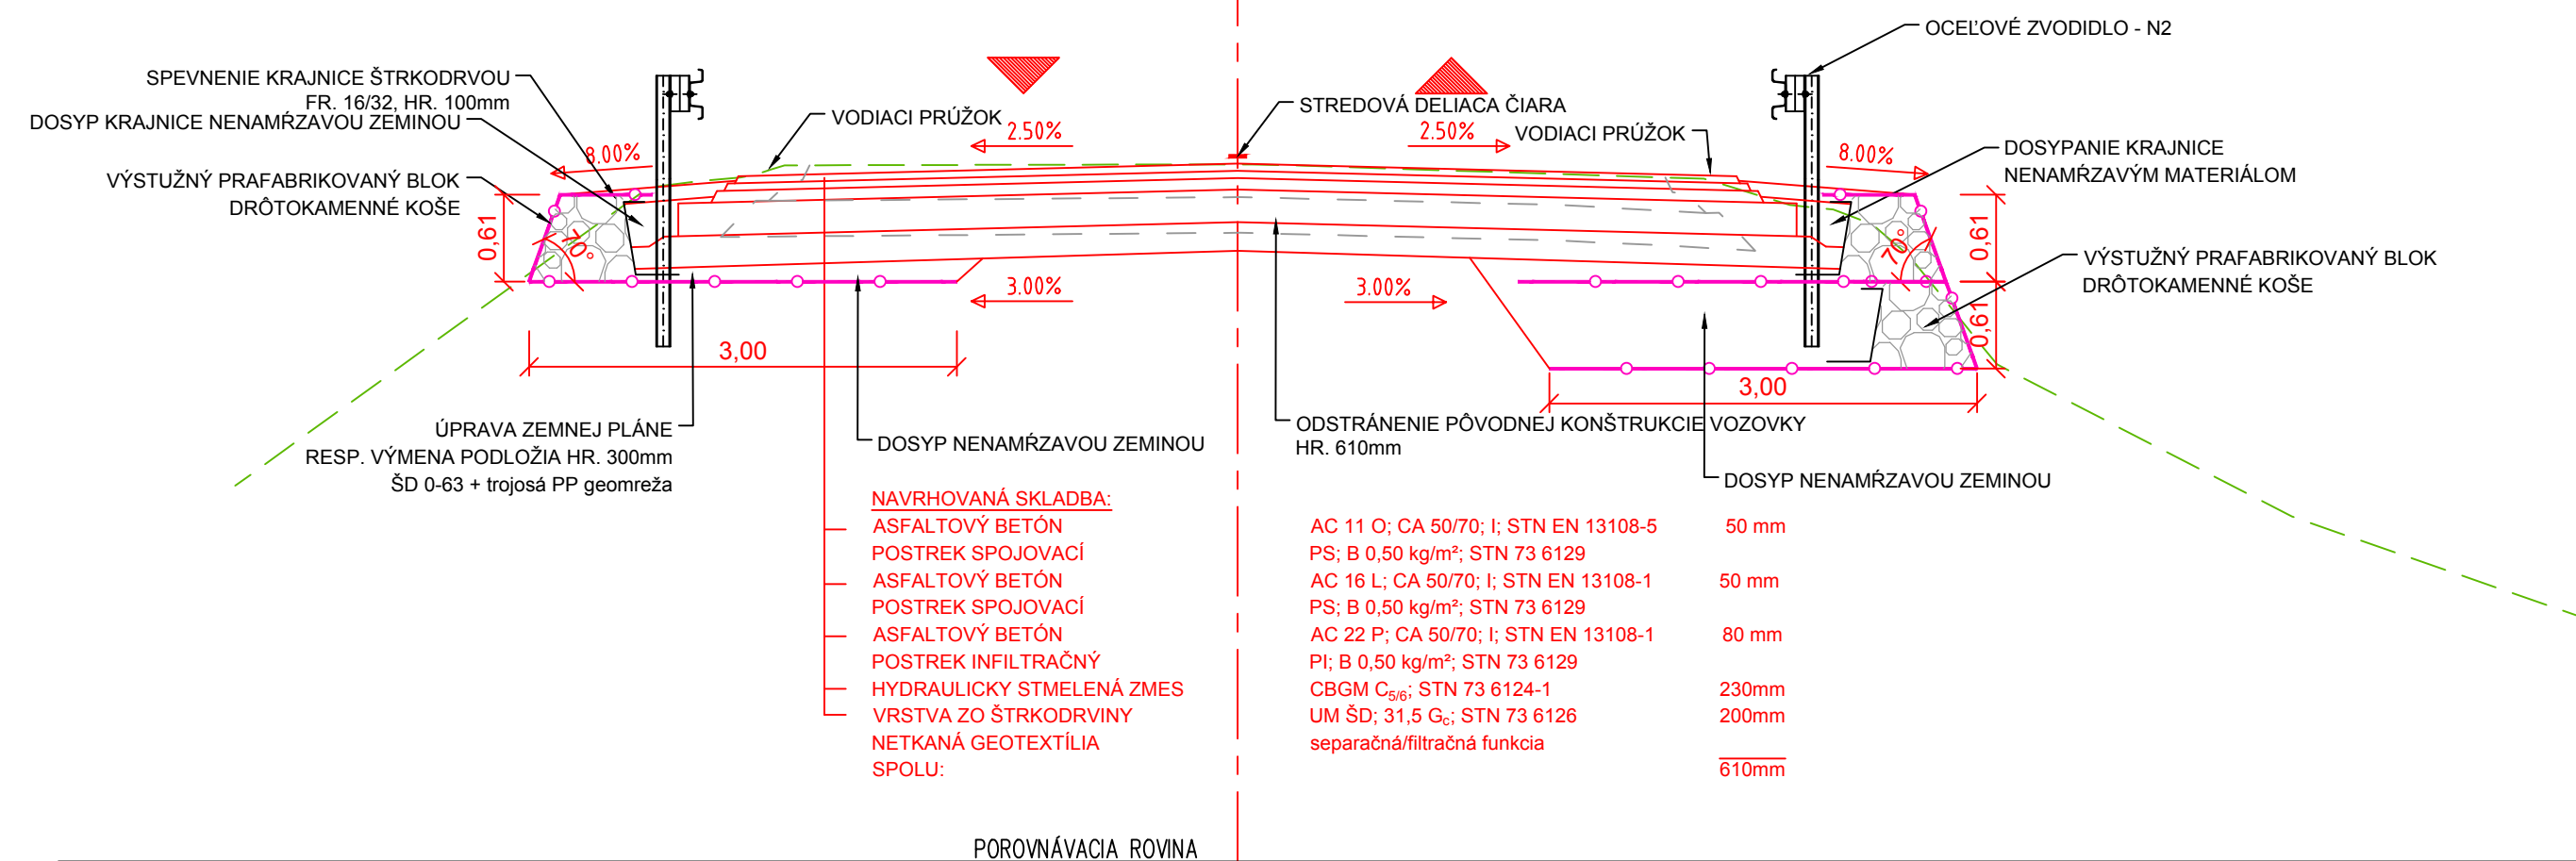
KONŠTRUKCIA VOZOVKY  
VZOROVÝ PRIEČNY REZ V PRIAMEJ  
C 7,5/60

ZVOD.	N. K.	S. K.	V. P.	JAZDNÝ PRUH	JAZDNÝ PRUH	V. P.	S. K.	N. K.	ZVOD.
1,00				3x0,25 3,00	3,00 3x0,25				1,00
1,25		0,50		6,00		0,50			1,25
1,25				7,00					1,25
1,00				7,50					1,00
				9,50
