Čiastočná rekonštrukcia
ŽB rámový priepust DN700x600
526-010 - (P22373)

km 11,307

Čiastočná rekonštrukcia
ŽB rámový - 700x600
P22373
km 11,307

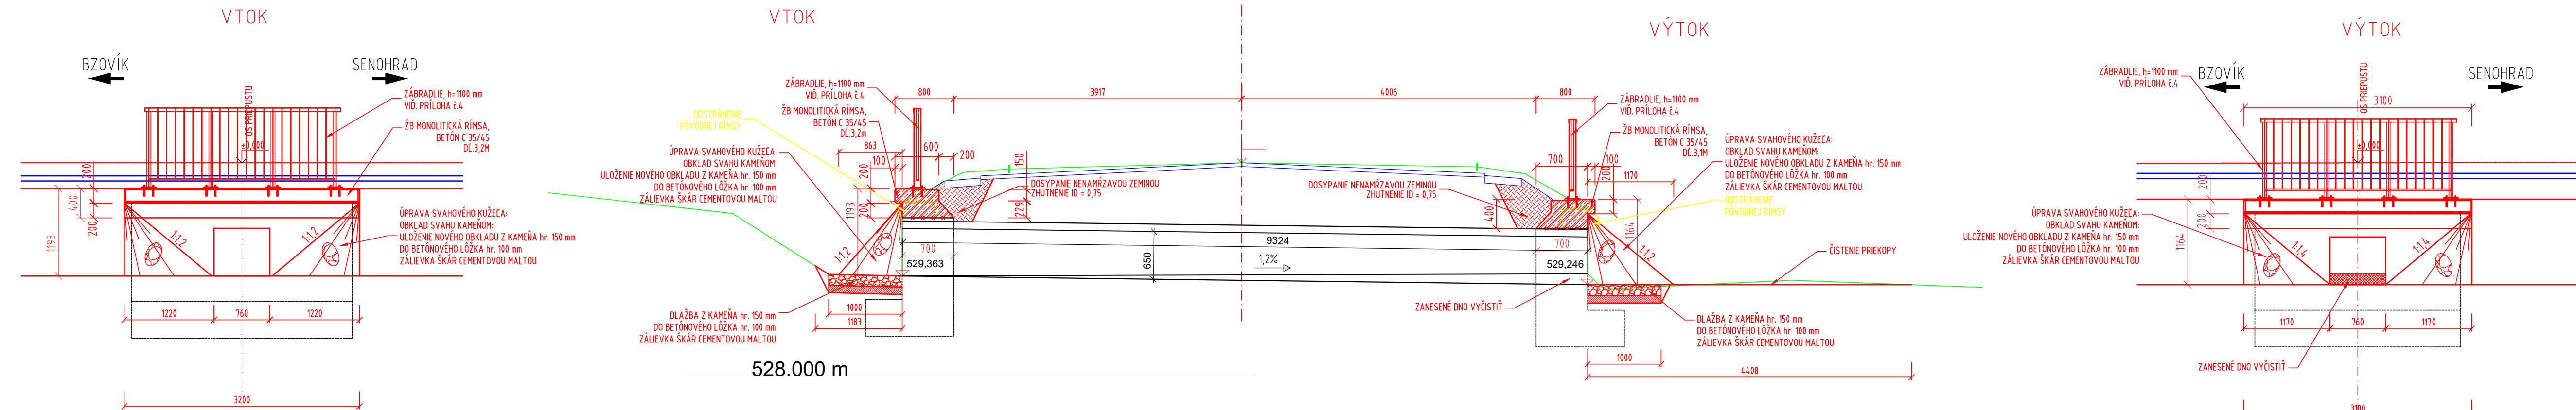
A1) - LÍČNE PLOCHY BETÓNU BUDU OČISTĚNÉ OD MACHU, NEČISTOT A DEGRADOVANÝCH ČÁSTÍ KONSTRUKCE OTŘISKANÝM VODNÝM LÚČOM

A2) - PLOCHY BETÓNU ZO STRANY OD ZÁSPYU ZEMINOU BUDU OČISTĚNÉ OD HLINY, NEČISTOT A DEGRADOVANÝCH ČÁSTÍ KONSTRUKCE OTŘISKANÝM VODNÝM LÚČOM

B1) - VŠETKY TRHLINY NA KONSTRUKCÍ ŠÍŘKY > 10 mm BUDU VYČISTĚNÉ A VYPLNĚNÉ SANAČNÝM PRUŽNÝM TMELOM

B2) - TRHLINY ŠÍŘKY > 10 mm BUDU ZOSILNĚ METÓDOU DODATOČNÉ VLEPOVÁNÍ NEREZOVÉ HELIKÁLE VYSOKEPOPEVNOSTNÉ VÝSTUŽE

C1) - OČISTĚNÁ KONSTRUKCIA BUDE OPATRENÁ PENETRAČNÝM NÁTEROM A V MESTÁCH VÄČŠIEHO DIER, "HNEZD" A NEROVNOSTI NAHRUBO V I. FÁZE VYPRAVĚNÁ SANAČNOU STIERKOU

- II. FÁZE BUDE POHŔADÁVA ČASŤ KONSTRUKCIE CELPOLOŠNE VYPRAVĚNÁ SANAČNOU STIERKOU NA HLADKO
