PREHLADNÝ VÝKRES - EXISTUJÚCI STAV

Zodpovedný projektant objektu	Ing. Peter Vyšňan	 	 
Navrhovateľ - vypracoval:	Ing. Peter Vyšňan		
Kontroloval:	Ing. Vladimír Piták		
Kraj	Banskobystrický	Okres:	Krupina
Investor - stavebník:	Banskobystrický samosprávny kraj Nám. SNP 23 974 01 Banská Bystrica		
Stavba:	Rekonštrukcia ciest a mostov II/526 Devičie - Senohrad a II/527 Dobrá Níva - Senohrad I. etapa - úseky v rámci okresu Krupina Časť C: Cesta II/526 od ckm 6,291 po koniec úseku v ckm 16,108 Názov SP SO 526-007.01 Rekonštrukcia mosta ev. č. 526-007 km 9,321 - mostný objekt		
Názov prílohy:	Prehľadný výkres - existujúci stav		
Stupeň - účel:	DSPRS		 
Zákazkové číslo:	1915		
Dátum:	10/2020		
Počet A4:	6x A4		
Mierka:	1:100, 1:50		
Číslo SO:	526.007.01		Šúprava:
Príloha:	4.1

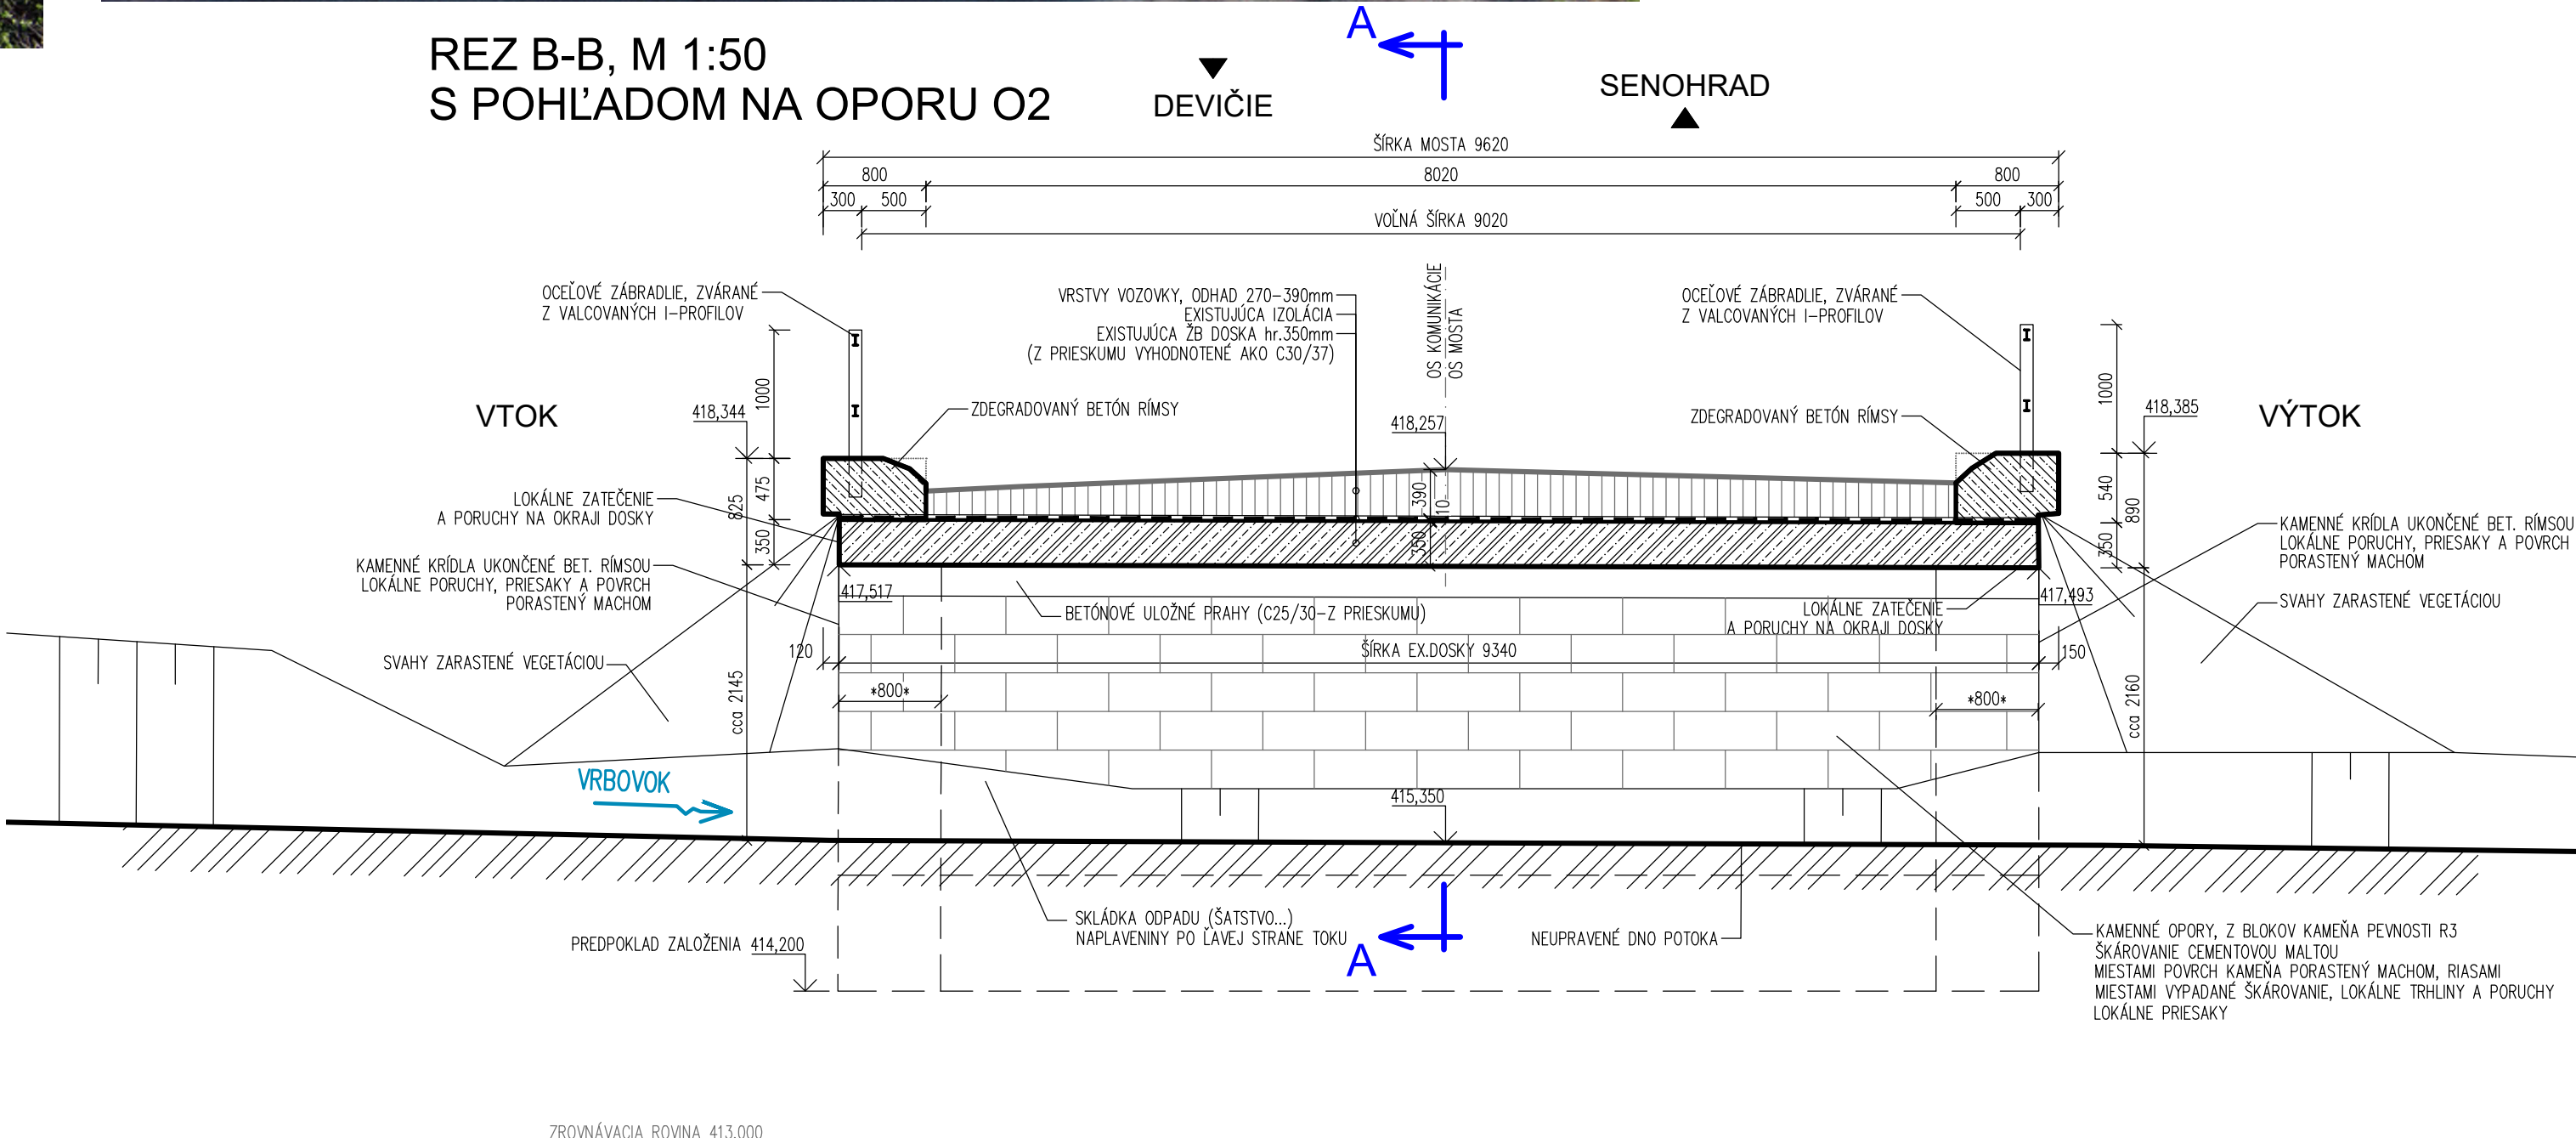
REZ B-B, M 1:50
S POHĽADOM NA OPORU O2
