D.3
105-01

STAVBA: Rekonštrukcia cesty a mostov II/585 Pôtor - Dolná Strehová - Lucenec a II/591 cestiny nášyp pred obcou Horný Tisovník, km 39,862 rekonštrukcia cesty a mostov

OBJEKT: 105-01 Cesta II/591, úsek 1 až 3; okres Detva

PRILOHA: Vzorové priečne rezy

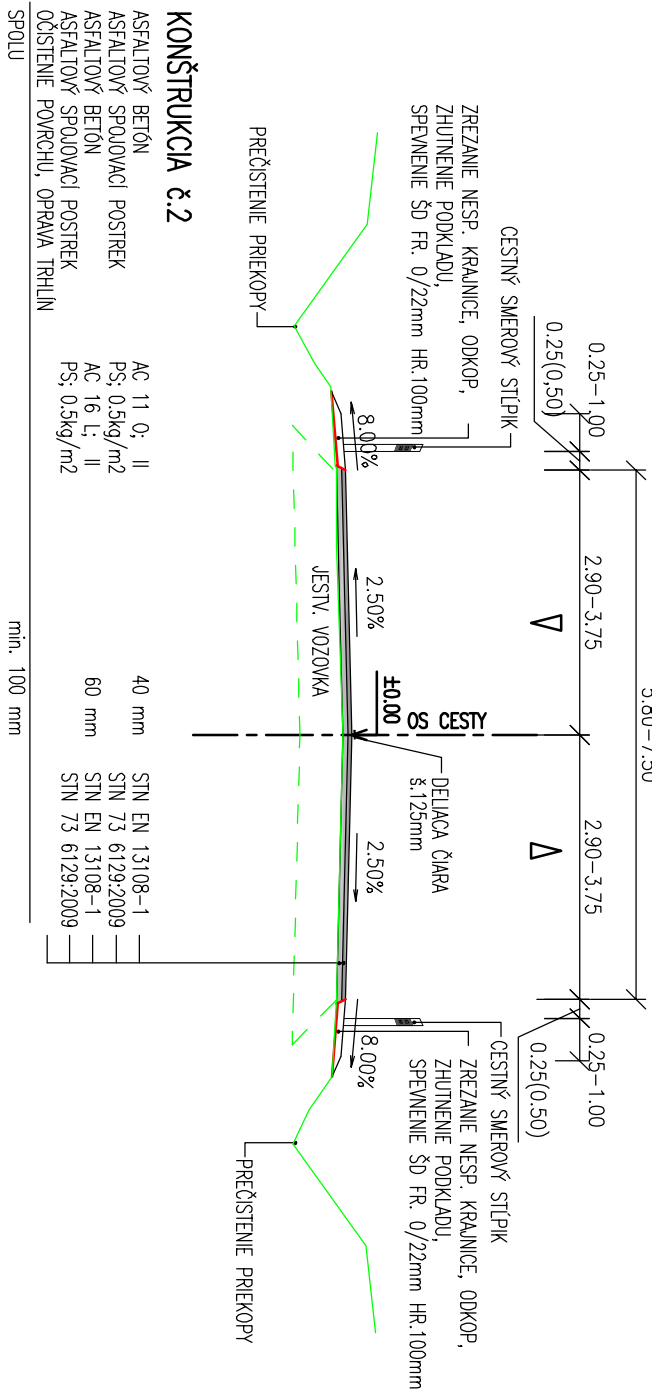
VZOROVÝ PRIEČNY REZ
CESTA II/591 V PRAVEJ
EXTRAVILÁN

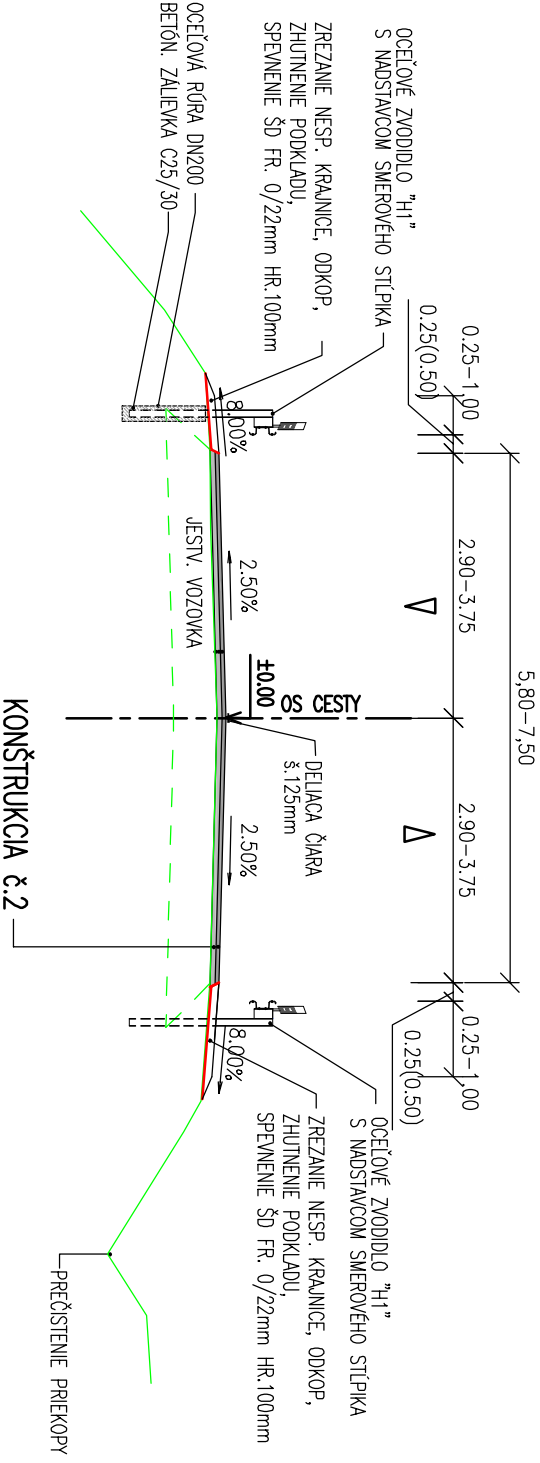
VZOROVÝ PRIEČNY REZ
CESTA II/591 V PRAVEJ
EXTRAVILÁN

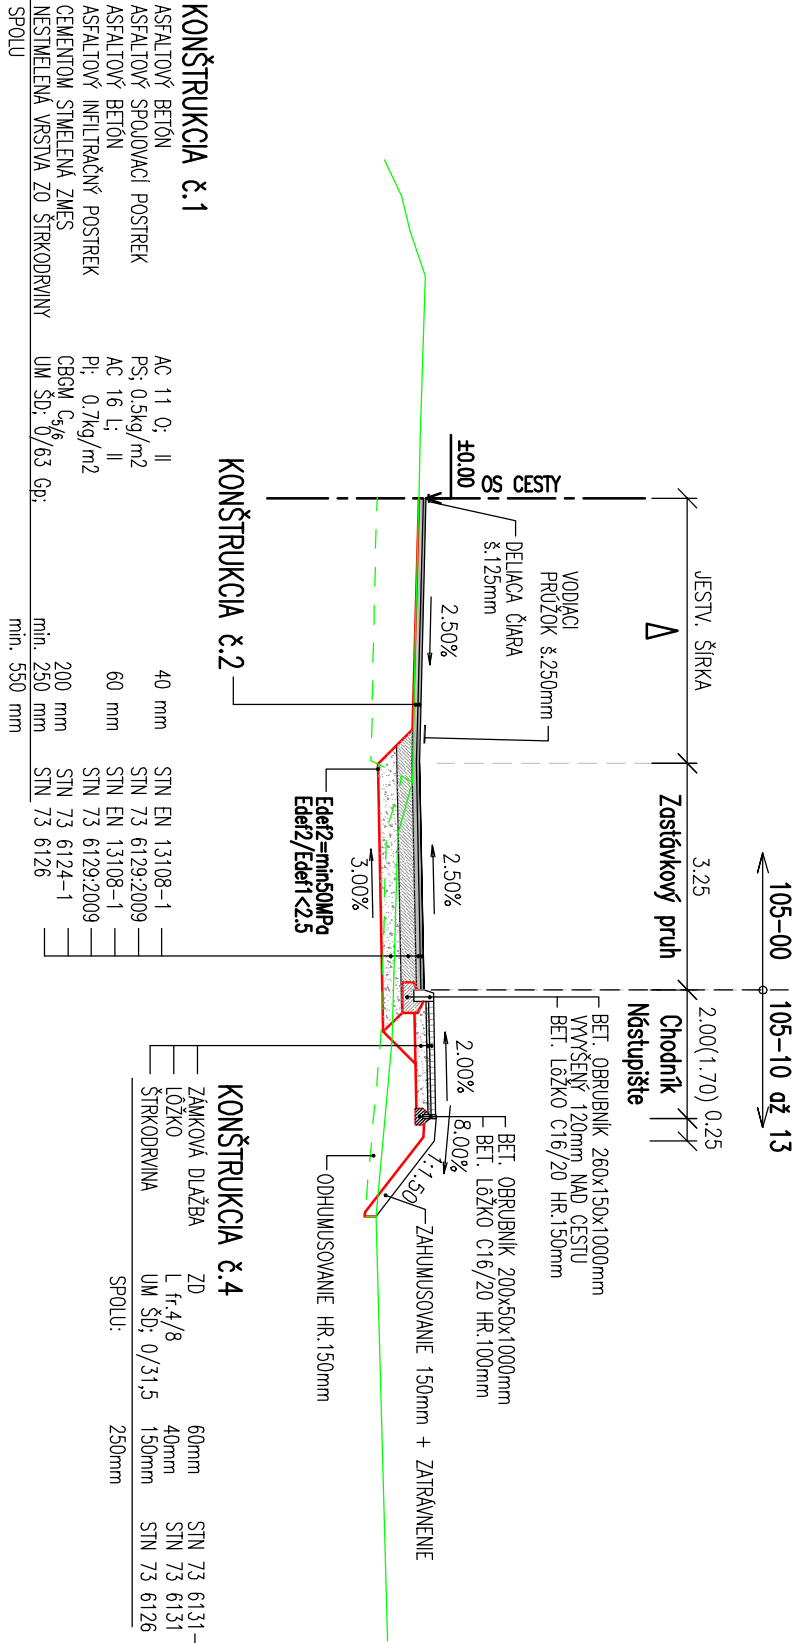
VZOROVÝ PRIEČNY REZ
EXTRAVILÁN – V MIESTE AUTOBUSOVÝCH ZASTÁNOK

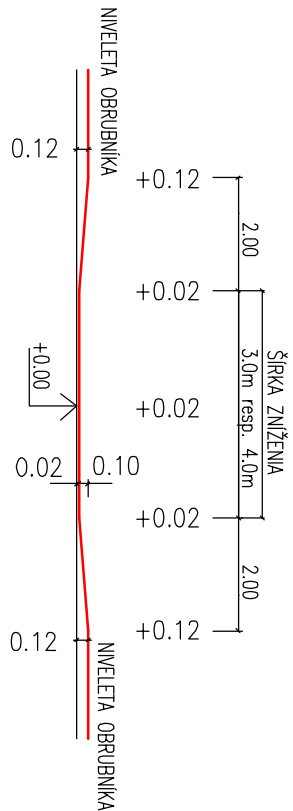
ZNÍŽENIE OBRUBNÍKA

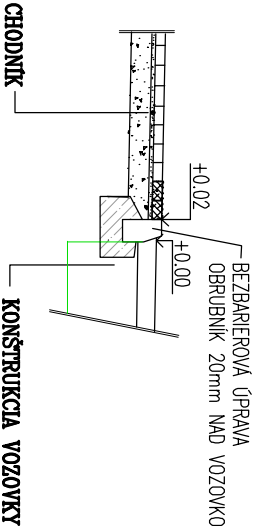
DETAIL ZNÍŽENIA OBRUBNÍKA
M 1:25
