Priepust č.21 v km 37,551 podľa PD

Priepust č.22 v km 37,877 podľa PD

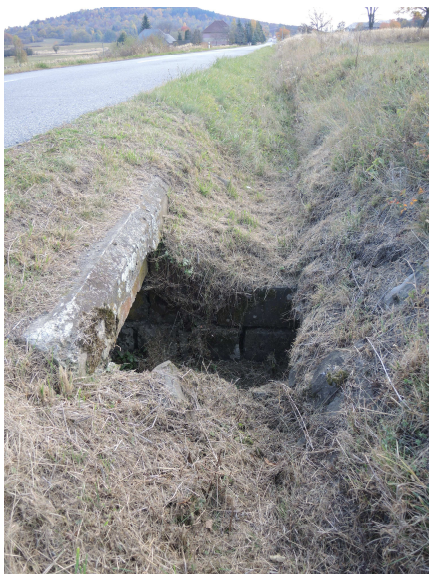
Samotný priepust je mierne zanesený, vtokové a výtokové čelo s rímsou poškodené. Priekopy nespevnené, nečistené.

- po navrhovanej úprave vozovky je potrebné tento priepust dobudovať
- vtok: kalová jama, dobudovanie priepustu dl.1m Typ 4
- Výtok : dobudovanie priepustu dl.2m dĺžka čela 3,5m Typ4

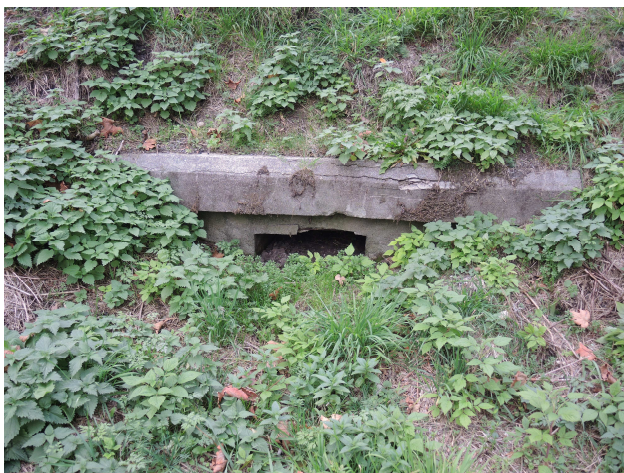
Pohľad na vtok

Samotný priepust je mierne zanesený, vtokové a výtokové čelo mierne poškodené, rímsa narušená. Priekopy nespevnené, nečistené.

- očistenie vtokovej a výtokovej časti od nánosov zeminy, kameniva, rastlín, a iných zvyškov tak, aby otvory priepustov boli čisté a nič nebránilo voľnému odtoku vody
- úprava rímsy na výtoku : Typ2, vysprávky kamenného čela
- vtok: dobudovanie 1,5m priepustu , čelo dl.3,5m Typ4
- vyčistenie a spevnenie priekopy na vtok a výtok v dĺžke 3,0m, lomový kameň do betónu, zakončený betónovými prahmi
