VZOROVÝ PRIEČNY REZ
CESTA II/591 V PRAHEJ
EXTRAVILÁN

D.3
105-02

OBJEDNÁVATEL: Banskobystrický samosprávny kraj
OKRES: DETVA
KAT. ÚZEMIE: HORNÝ TISOVNIK, DOLNÝ TISOVNIK
STAVBA: Rekonštrukcia cesty a mostov II/585 Pôtor - Dolná
Strehová - Lucenec a II/591 cestný násp pred obcou
Horný Tisovník, km 39,862 rekonštrukcia cesty a mostov
OBJEKT: 105-02 Cesta II/591, úseky 4 až 6; okres Detva
PRÍLOHA: Vzorové priečne rezy

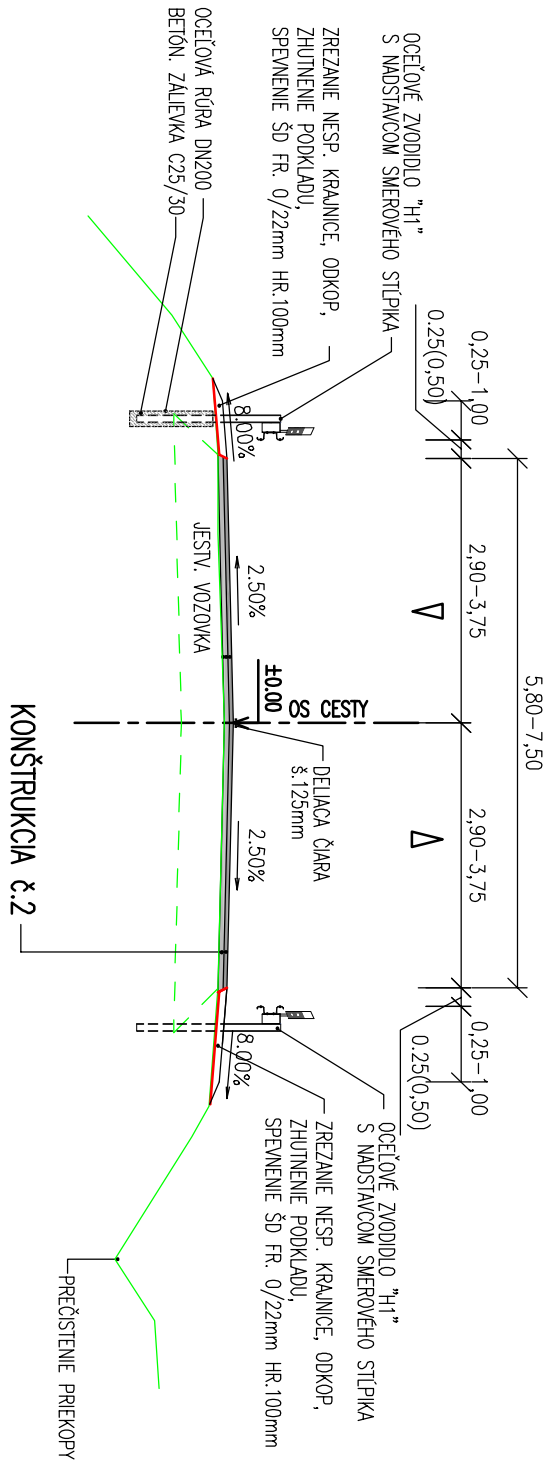
VZOROVÝ PRIEČNY REZ
CESTA II/591 V PRAHEJ
EXTRAVILÁN

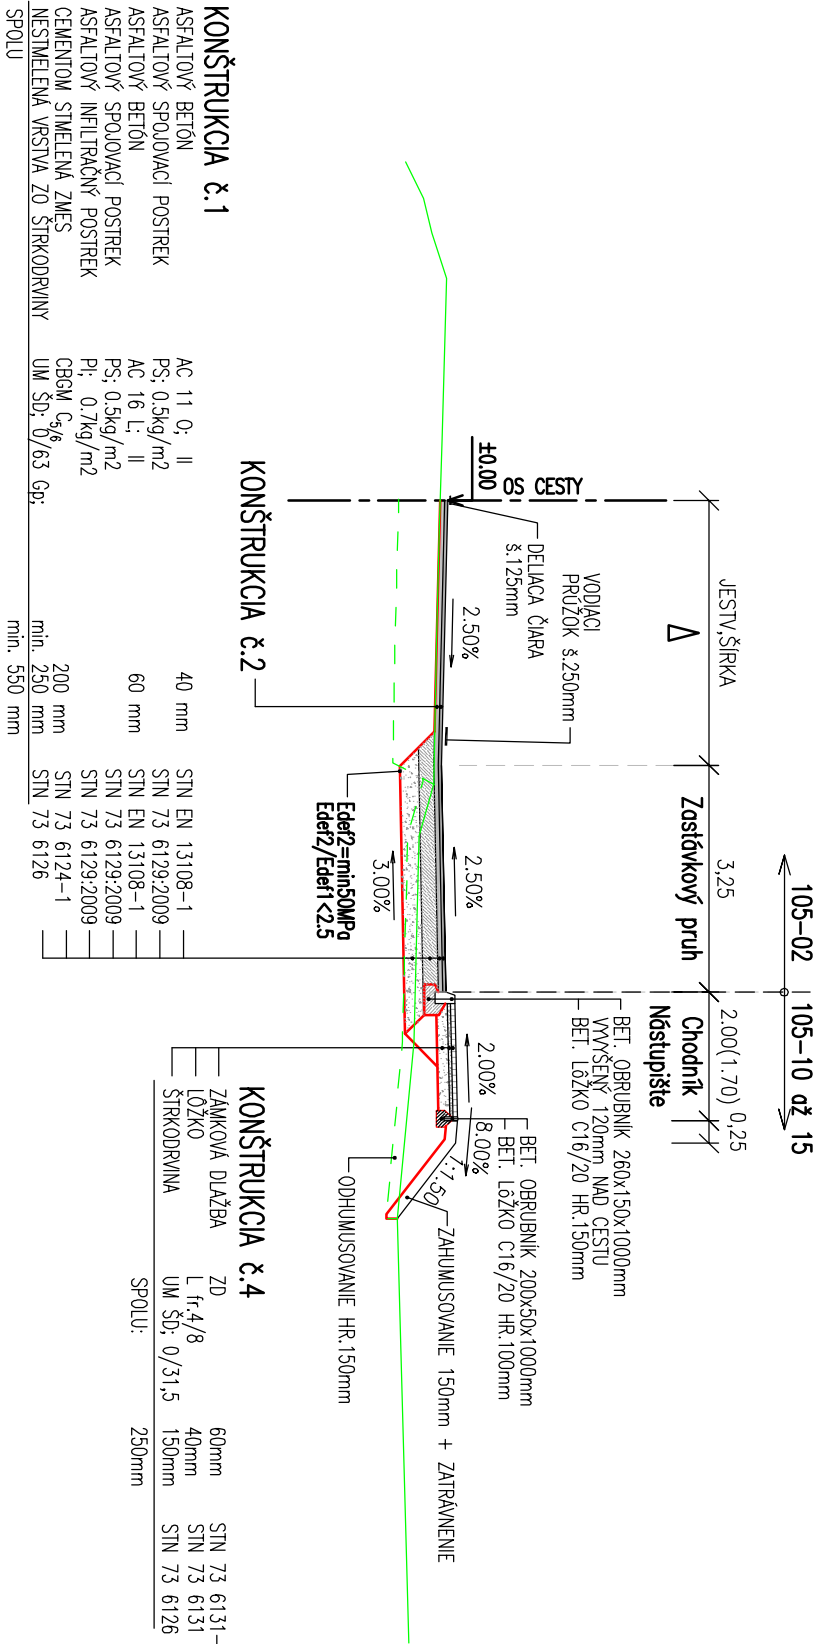
VZOROVÝ PRIEČNY REZ
EXTRAVILÁN – V MIESTE AUTOBUSOVÝCH ZASTÁVOK

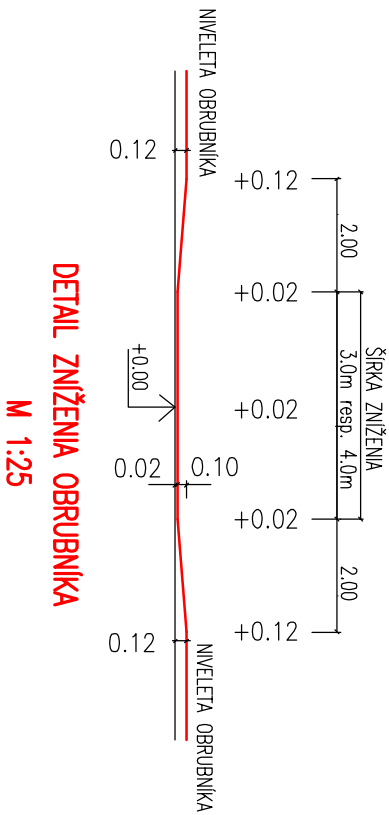
ZNÍŽENIE OBRUBNÍKA

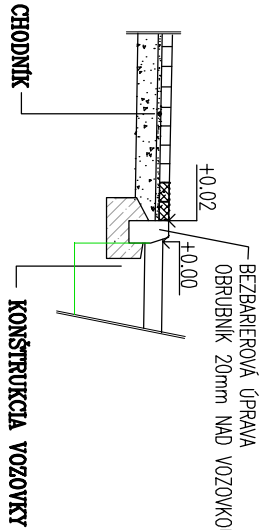
DETAIL ZNÍŽENIA OBRUBNÍKA
M 1:25
