| STAVBA: Rekonštrukcia cesty a mostov II/585 Pôtor - Dolná Strehová - Lučenec a II/591 cestný násyp pred obcou Horný Tisovník, km 39,862 rekonštrukcia cesty a mostov | | STUPEŇ: DSP, DRS | |
| OBJEKT: 107-11 Nástupišťa AZ v k.ú. Šuľa | | Č. ZAKAZKY: 292/1/2018 | |
| PRÍLOHA: Vzorový priečný rez | | MIERKA: 1:100 | |

D.2
107-11

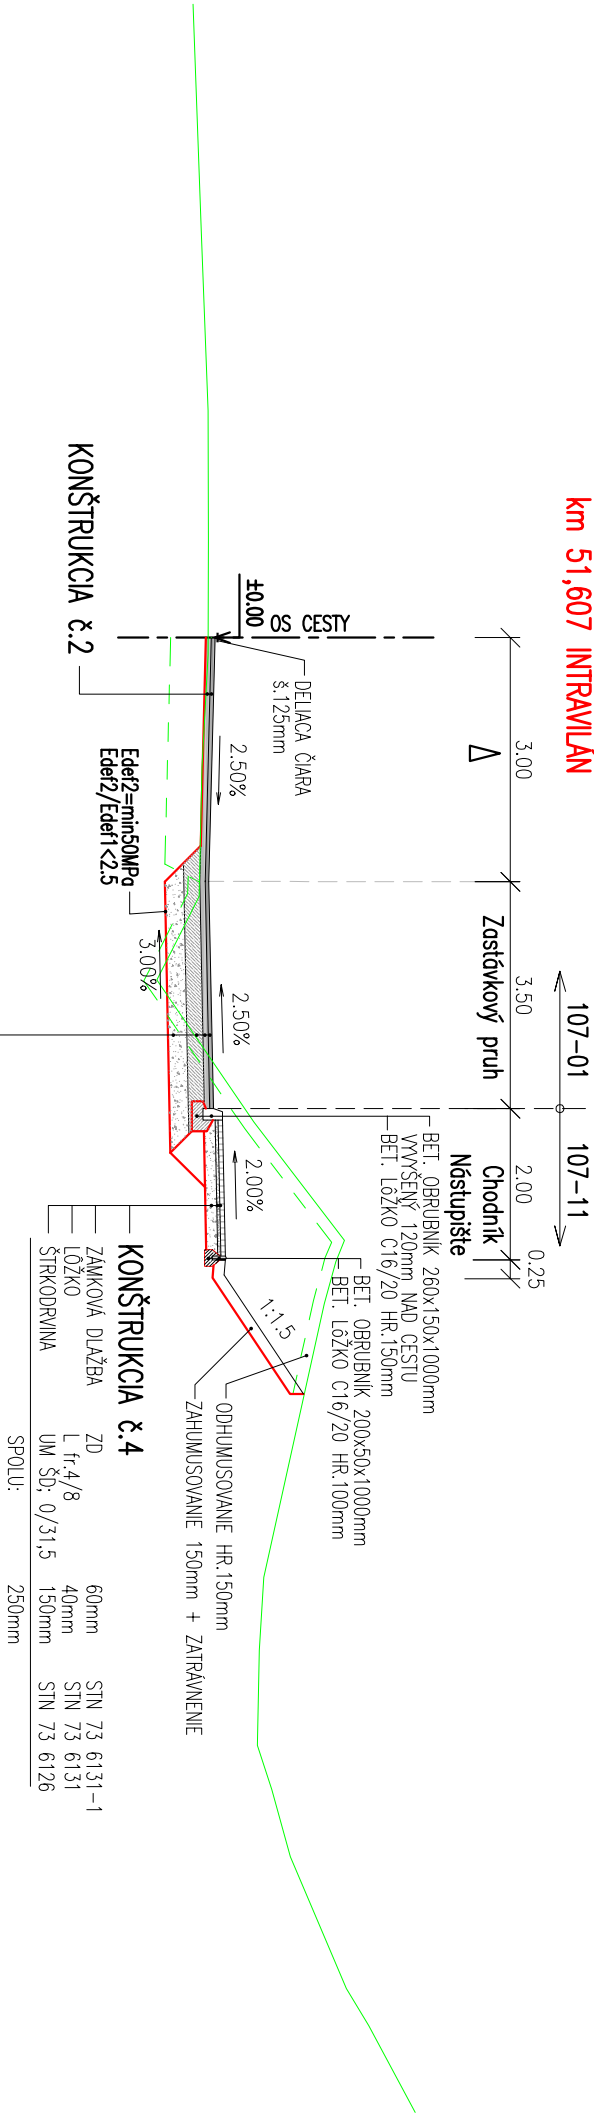
VZOROVÝ PRIEČNY REZ
107-11 Nástupišťa AZ v k.ú. Šuľa – vpravo
km 51,607 INTRAVILÁN

| KONŠTRUKCIA č.1 | | | |
| ASFALTOVÝ BETÓN | AC 11 O; II | 40 mm | STN EN 13108-1 |
| ASFALTOVÝ SPOJOVACÍ POSTREK | PS, 0.5kg/m ² | 60 mm | STN 73 6129/2009 |
| ASFALTOVÝ BETÓN | AC 16 L; II | 60 mm | STN EN 13108-1 |
| ASFALTOVÝ INFILTRAČNÝ POSTREK | Pi: 0.7kg/m ² | 200 mm | STN 73 6129/2009 |
| CEMENTOM STMELENÁ ZMES | CBM ¹ C _{9/6} | 200 mm | STN 73 6124-1 |
| NESTMELENÁ VRSTVA ZO ŠTRKODRVINY | UM ŠD; 0/63 Gp; | min. 250 mm | STN 73 6126 |
| SPOLU | | min. 550 mm | |
