VZOROVÝ PRIEČNY REZ

CESTA II/585 C9,5/80,50 V OBLÚKU

V MIESTE PRIECHODU PRE CHODCOV (AUTOBUSOVÉ ZASTÁVKY DOLNÝ BUKOVEC)

KAT. ÚZEMIE: DOLNÁ STREHOVÁ		DÁTUM: 12/2018		STUPEŇ: DSP, DRS	
STAVBA: Rekonštrukcia cesty a mostov II/585 Pôtor - Dolná Strehová - Lučenec a II/591 cestný náspyp pred obcou Horný Tisovnik, km 39,862 rekonštrukcia cesty a mostov		Č. ZÁKAZKY: 292/1/2018		MIERKA: 1:100	
OBJEKT: 102-11 Úprava priechodu pre chodcov v k.ú. Dolná Strehová, Dolný Bukovec		Č. PRÍLOHY:		Č. SÚPRÁVY:	
PRÍLOHA: Vzorové priečne rezy		3.

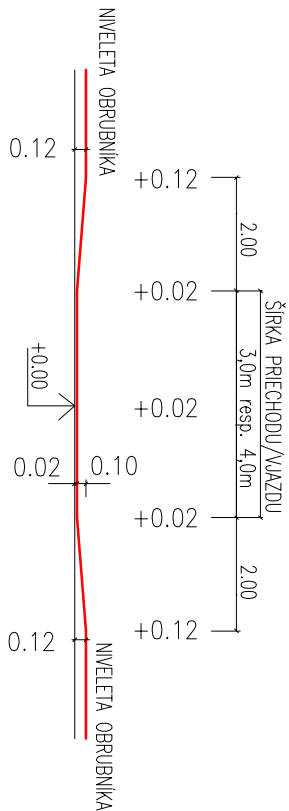
ZNÍŽENIE OBRUBNÍKA PRI PRIECHODE/VIAZDE

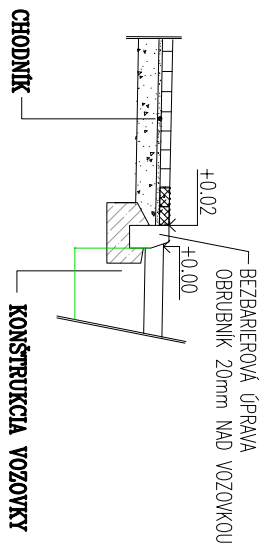
DETAIL ZNIŽENIA OBRUBNIKA PRI PRIECHODE/VÝJEZDE
M 1:25
