STAVBA: **Rekonštrukcia cesty a mostov II/585 Pôtor - Dolná Strehová - Lučenec a II/591 cestný násyp pred obcou Horný Tisovník, km 39,862 rekonštrukcia cesty a mostov**

OBJEKT: 102-12 Nástupišťe AZ v k.ú. Dolná Strehová, Horný Bukovec

PRÍLOHA : Vytyčovací prvky

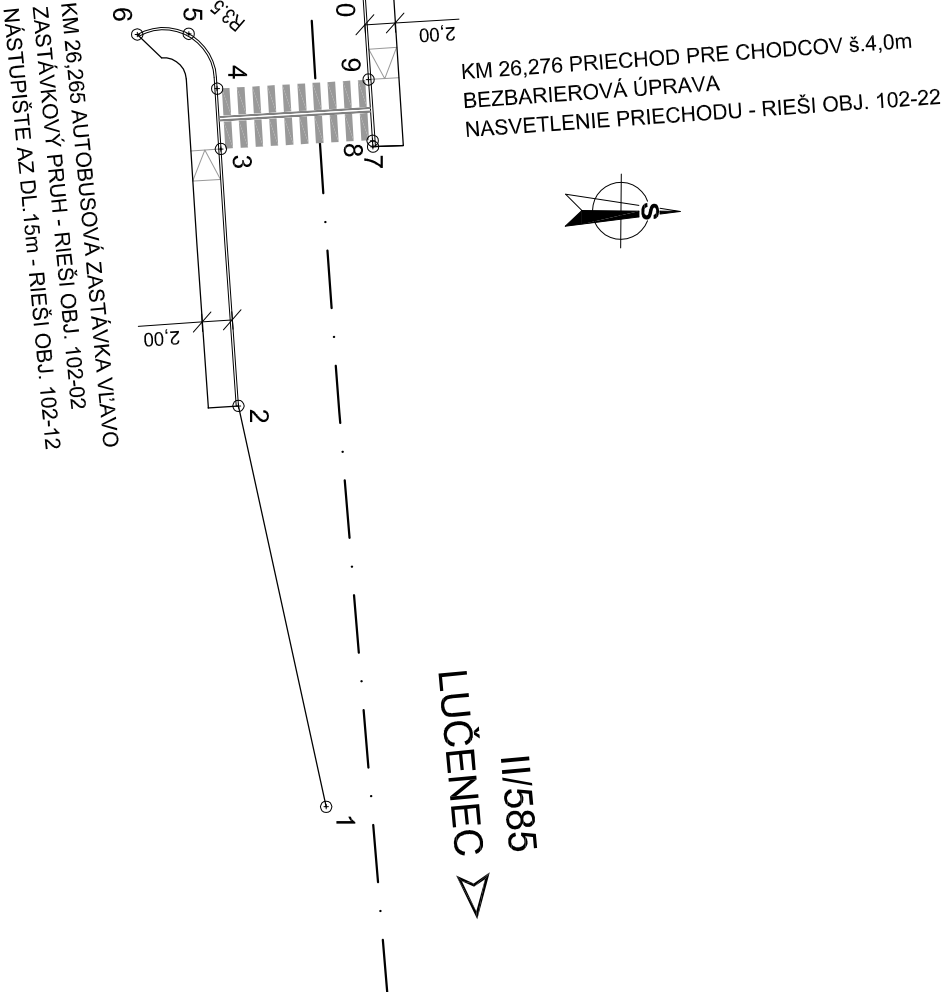
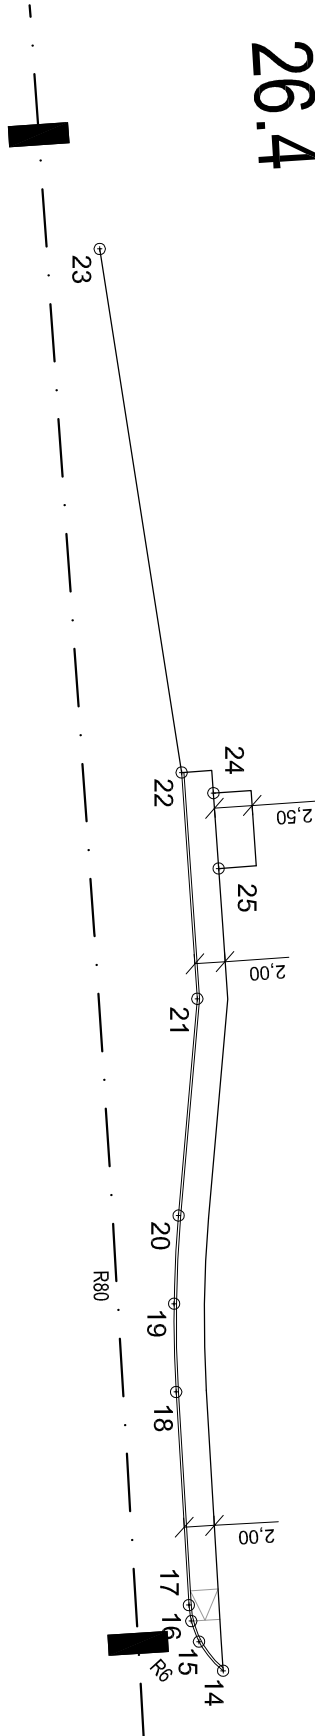
BOD	X(m)	Y(m)
1	398892.77	1284876.74
2	398919.28	1284882.54
3	398936.27	1284883.70
4	398940.26	1284883.94
5	398943.89	1284885.82
6	398943.84	1284889.22
7	398936.42	1284873.64
8	398936.82	1284873.67
9	398940.86	1284873.94
10	398947.03	1284874.34
11	398948.59	1284874.30
12	398950.06	1284874.01
13	398952.81	1284872.69

14	398960.82	1284873.17
15	398962.75	1284874.77
16	398964.11	1284875.28
17	398965.17	1284875.43
18	398979.26	1284876.27
19	398985.10	1284876.41
20	398990.93	1284876.12
21	399005.26	1284874.88
22	399020.23	1284875.91
23	399054.86	1284881.33
24	399018.87	1284873.81
25	399013.88	1284873.47
