D.2
102-12

OKRES: VEĽKÝ KRTOŠ OBJEDNÁVATEL: Banskobystrický samosprávny kraj		KRAJ: BANSKOBYSTRICKÝ	
KAT. UZEMIE: DOLNÁ STREHOVÁ		DÁTUM: 12/2018	
STAVBA: Rekonštrukcia cesty a mostov II/585 Pôtor - Dolná Strehová - Lučenec a II/591 cestný násyp pred obcou Horný Tisovník, km 39,862 rekonštrukcia cesty a mostov		STUPEŇ: DSP, DRS Č. ZAKAZKY: 2921/2018	
OBJEKT: 102-12 Nástupišťa AZ v k.ú. Dolná Strehová, Horný Bukovec		MIERKA: 1:100

PRÍLOHA: Vzorové detaily		Č. PRÍLOHY: Č. SÚPRAVY:	
5		5

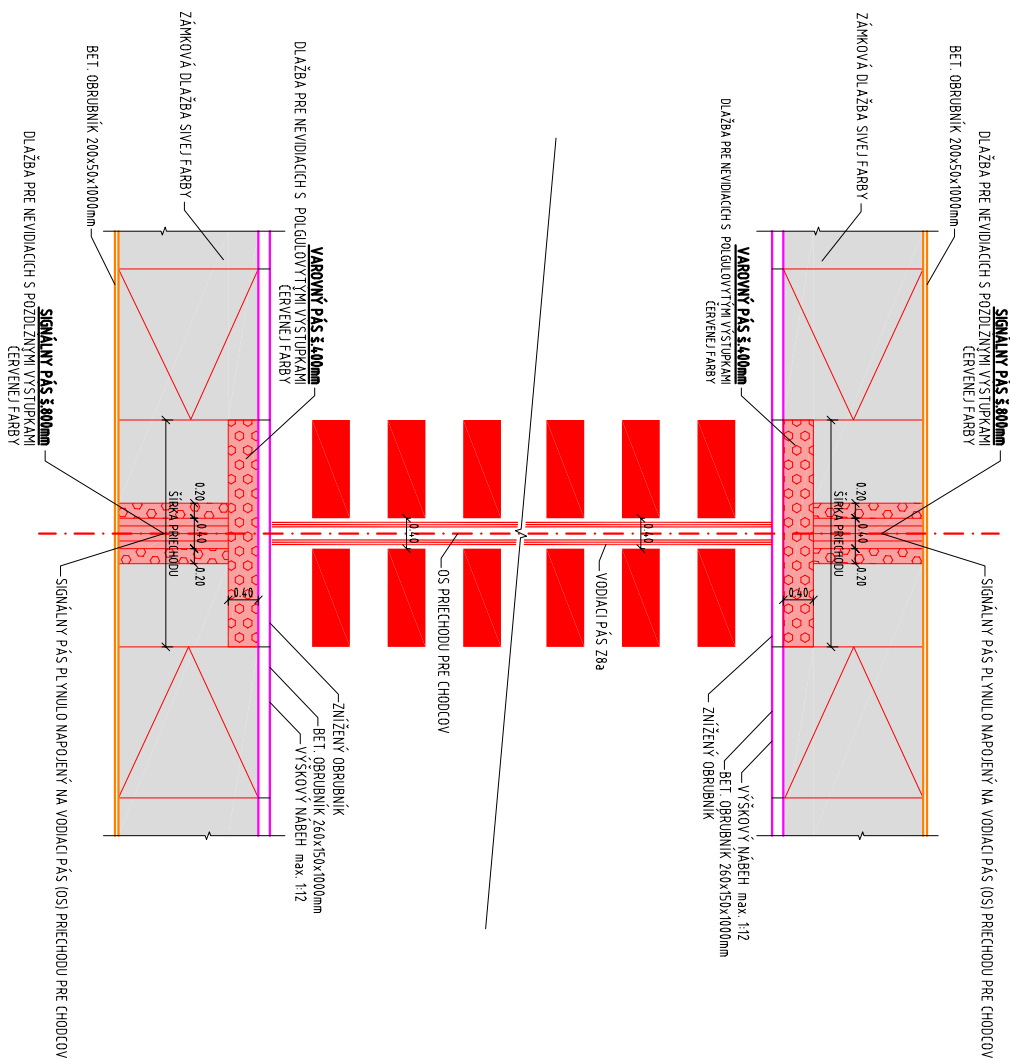
DLAŽBA PRE NEVIDIACICH PRI PRIECHODE PRE CHODCOV

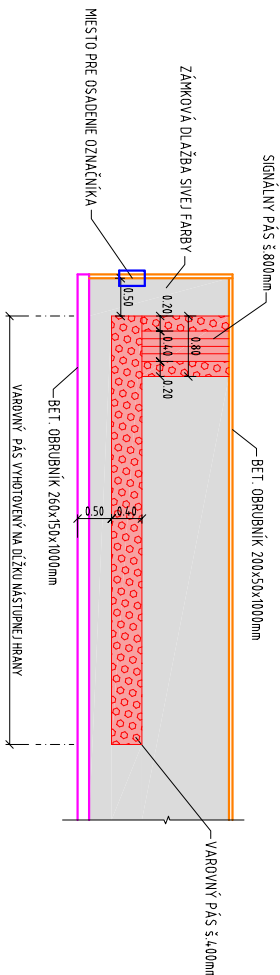
DLAŽBA PRE NEVIDIACICH PRI AUTOBUSOVEJ ZASTÁVKE

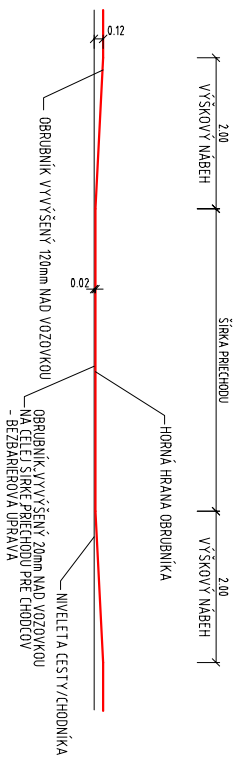
ZNÍŽENIE OBRUBNÍKA NA PRIECHODE PRE CHODCOV POMOCOU NÁBEHOV REZ V POZDLŽNOM SMERE OBRUBNÍKA

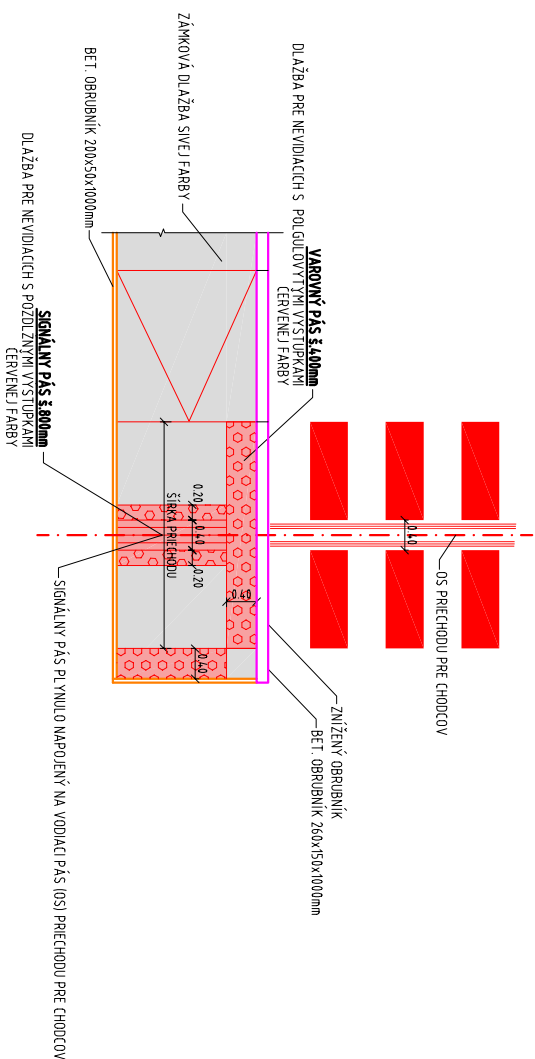
ULOŽENIE DLAŽBY PRE NEVIDIACICH NA KONCI CHODNÍKA PRI PRIECHODE PRE CHODCOV
