ULOŽENIE KÁBLA V RASTLOM TERÉNE REZ A – A

D.2
102-23

ZODP.PROJEKTANT: ING.M.GAŠPÁR	HL. PROJEKTANT: ING.M.DÚBRAVSKÝ
	VYPRACOVAL: ING.P.SUČKO	KONTROLOVAL: ING.M.GAŠPÁR
OBJEDNÁVATEĽ: Banskobystrický samosprávny kraj		
OKRES: VEĽKÝ KRŤIŠ		KRAJ: BANSKOBYSŤRICKÝ
KAT.ÚZEMIE: Pôtor		DÁTUM: 12/2018
STAVBA: Rekonštrukcia cesty a mostov II/585 Pôtor - Dolná Strehová - Lučenec a II/591 cestný násyp pred obcou Horný Tisovník, km 39,862 rekonštrukcia cesty a mostov		STUPEŇ: DSP, DRS
		Č.ZÁKAZKY: 2921/2018
OBJEKT: 102-23 Osvetlenie priechodu pre chodcov k.ú. Pôtor		MIERKA: 1:20
PRÍLOHA: REZ KÁBLOVOU TRASOU		Č. PRÍLOHY: 5
		Č. SÚPRAVY:

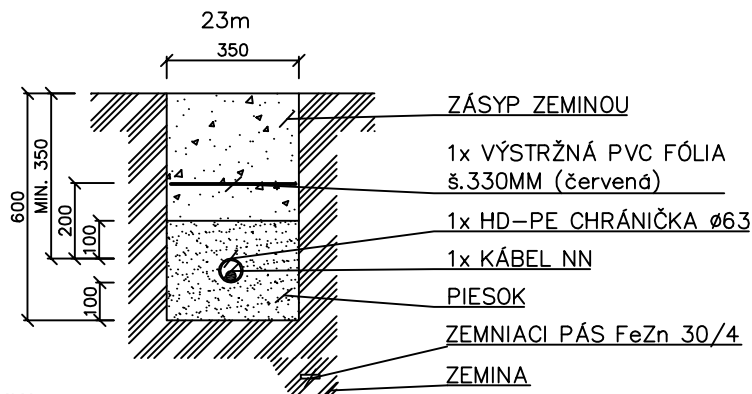
ZHUTNENIE ZASYPPOV POD CHODNÍKOM

MATERIÁL: ZEMINA

MIERA ZHUTNENIA: $I_d \geq 0,98$

MODUL PRETVÁRNOSTI NA PLÁNI POD CHODNÍKOM: min. $E_{def,2} = 30 \text{ MPa}$
