D.2
107-02

ZODP. PROJEKTANT:
ING. M. DUBRAVSKÝ
VYPRACOVÁV:
ING. R. HURBY
KONTROLOVAL:
ING. J. ANTO
DATUM:
12.2018
STUPEŇ:
DSP, DRS
Č. ZÁKAZKY:
2921/2018
MIERKA:
1:100

KAT. ÚZEMIE: ČERVENANÝ, ŠULJA, SENNÉ, BRUSNÍK, HORNÁ STREHOVÁ, VIESKA, DOĽNÁ STREHOVÁ
STAVBA: **Rekonštrukcia cesty a mostov II/585 Pátor - Dolná Strehová - Lucenec a II/591 cestný náspyp pred obcou Horný Tisovník, km 39,862 rekonštrukcia cesty a mostov**
OBJEKT: 107-02 Cesta II/591, km 57,534 - 61,550 a km 62,044 - 67,720, okres Veľký Krtoš
PRÍLOHA: Vzorové priečne rezy

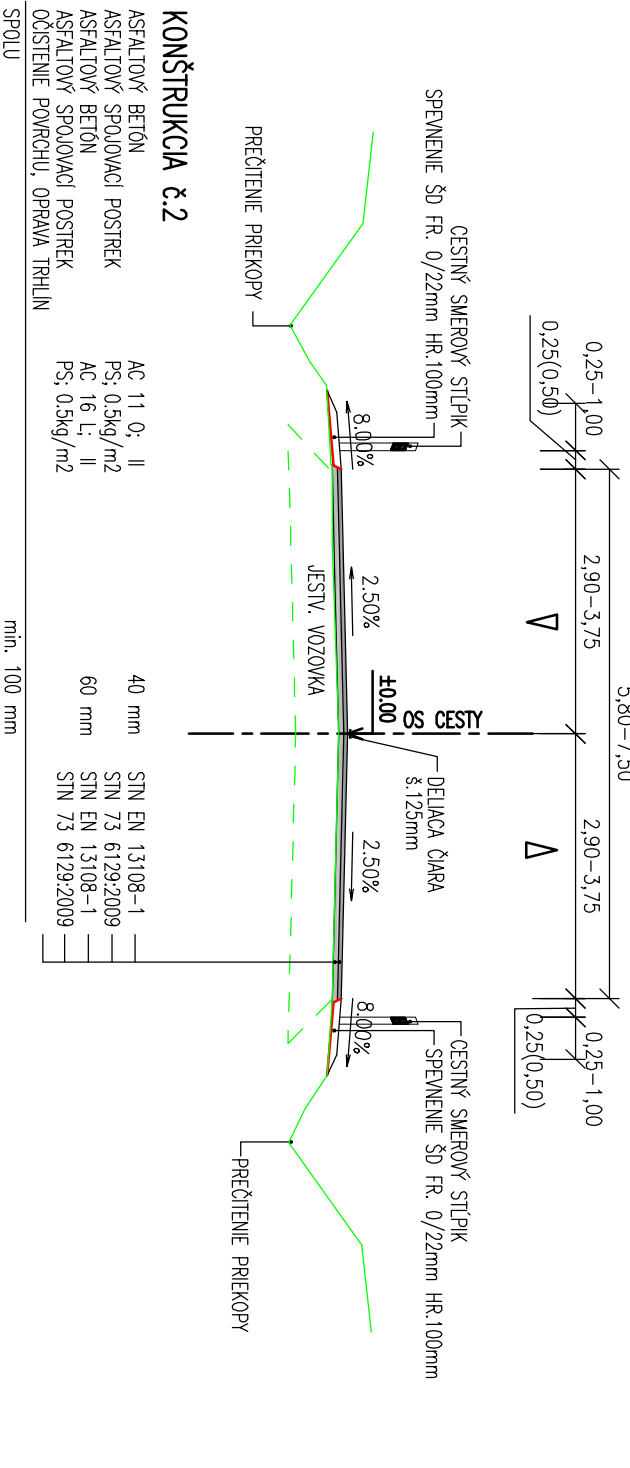
VZOROVÝ PRIEČNY REZ
CESTA II/591 V PRAMEJ
EXTRAVILÁN

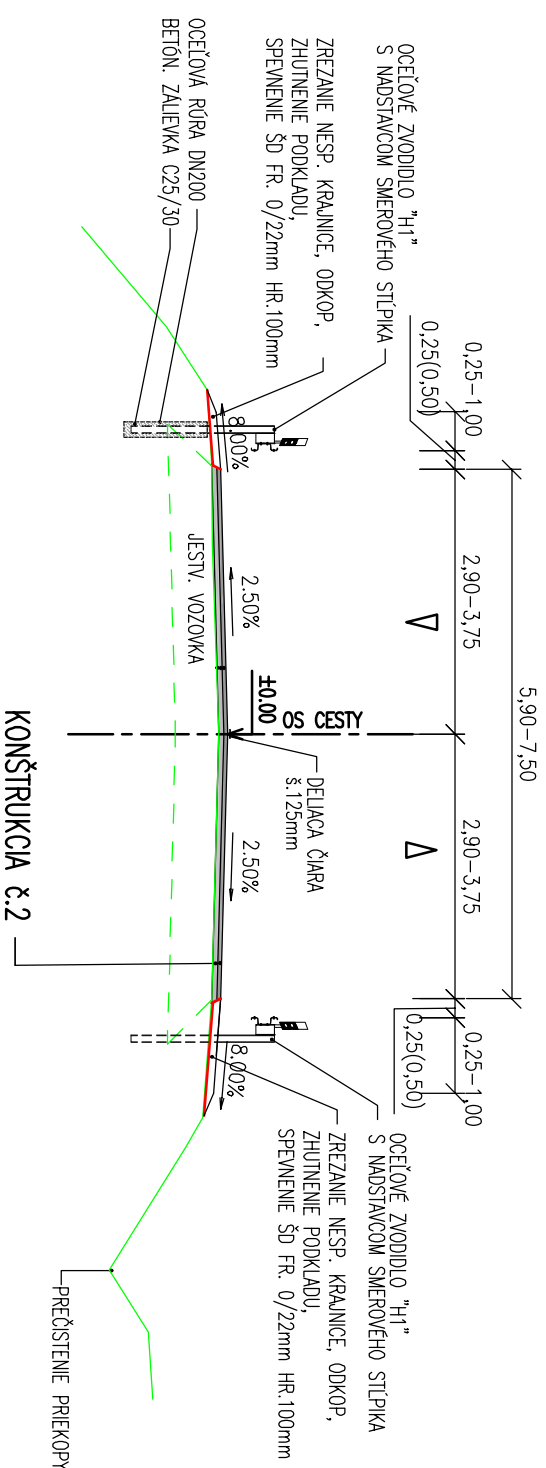
VZOROVÝ PRIEČNY REZ
CESTA II/591 V PRAMEJ
EXTRAVILÁN

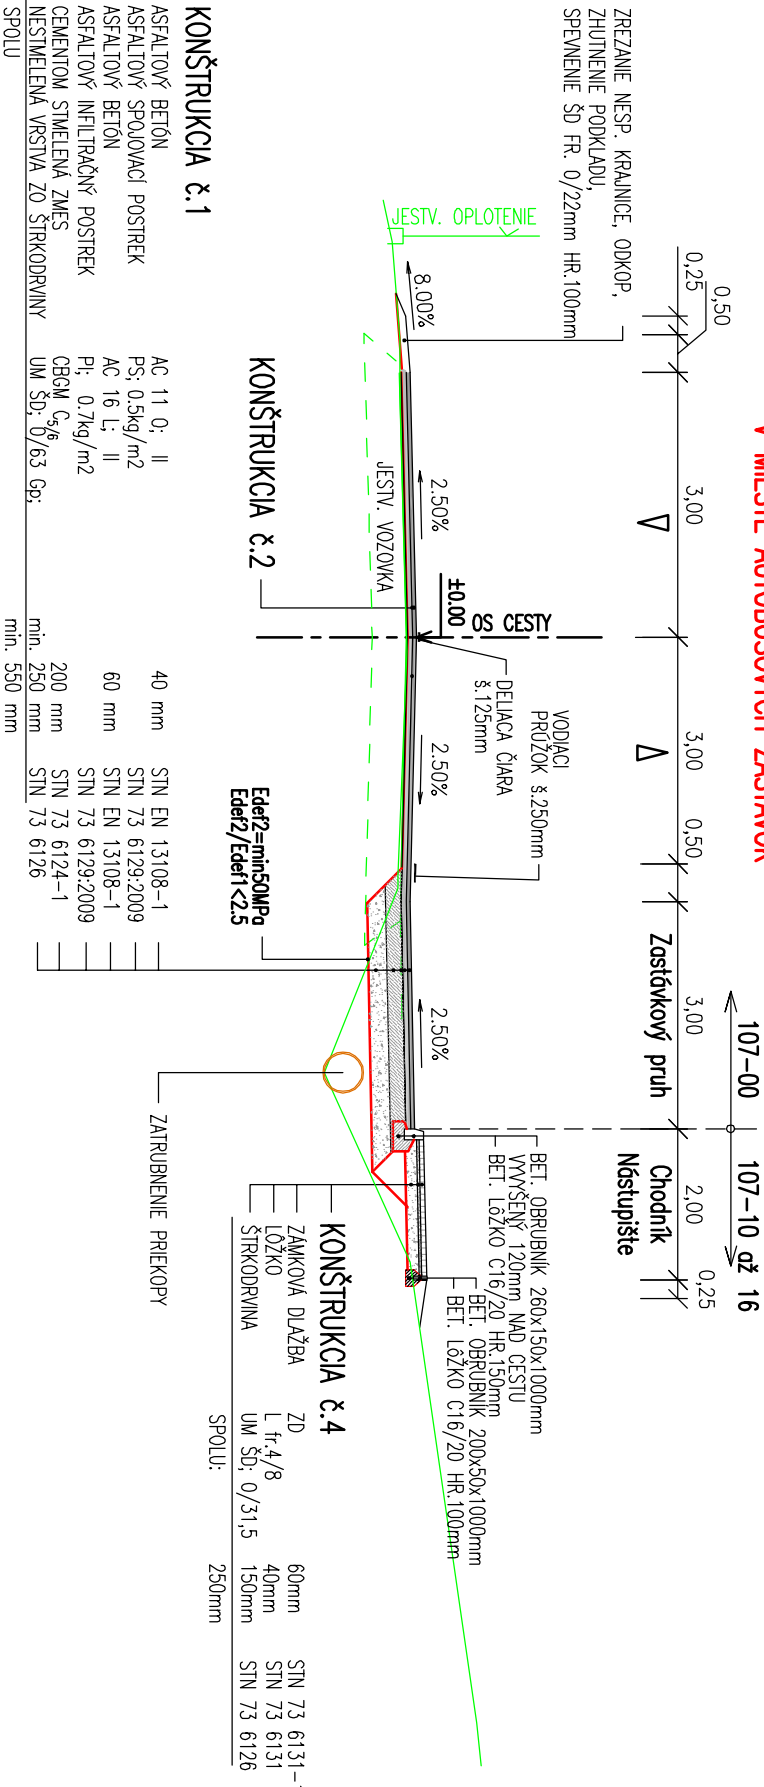
VZOROVÝ PRIEČNY REZ
CESTA II/591 V PRAMEJ
V MIESTE AUTOBUSOVÝCH ZASTÁVOK

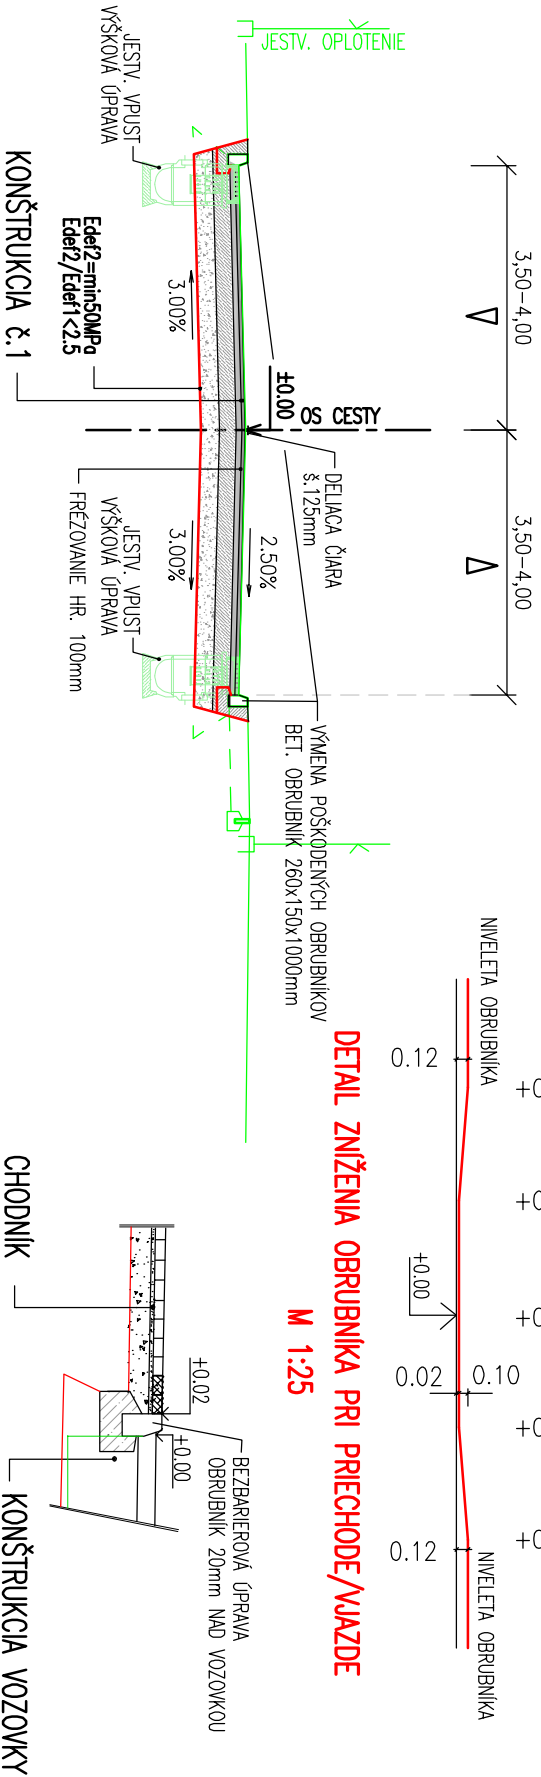
VZOROVÝ PRIEČNY REZ
CESTA II/591 V PRAMEJ
HORNÁ STREHOVÁ

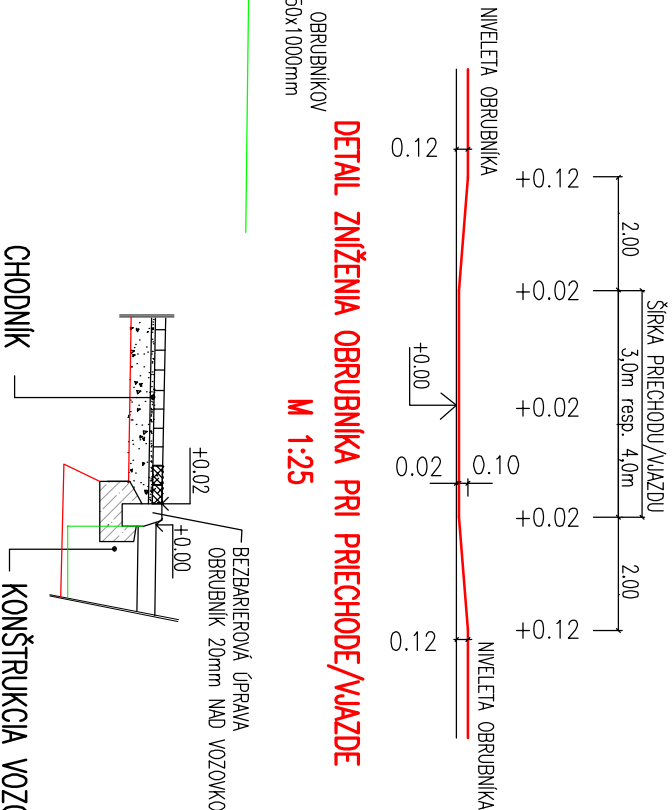
ZNÍŽENIE OBRUBNÍKA PRI PRIECHODE/VIAZDE

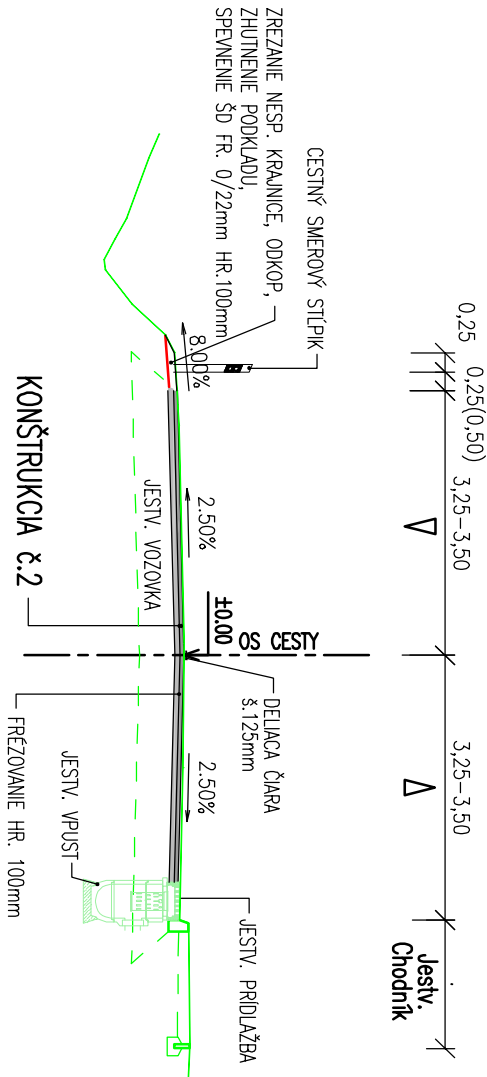
VZOROVÝ PRIEČNY REZ
CESTA II/591 V PRAMEJ
INTRAVILÁN
