časť ARCHITEKTÚRA	
hl. projektant:	Obnova, s. r. o.
zod. projektant:	A. Kmeť, 969 01 Banská Štiavnica
vyracovali:	Ing. arch. Peter Nižňanský, reg. č. 1838 AA
Investor:	Mesto Sabinov
miesto stavby:	Námestie slobody 57, 083 01 Sabinov
formát:	8x44
stúpeň:	RP
dátum:	XI. 2017
inžinier:	Č.v. 2

Obnova mestského opavenia v Sabinove  
(kurčina medzi zaniknutou vežou č. 11  
(podľa st. číslovania) a SZ bránovou vežou)

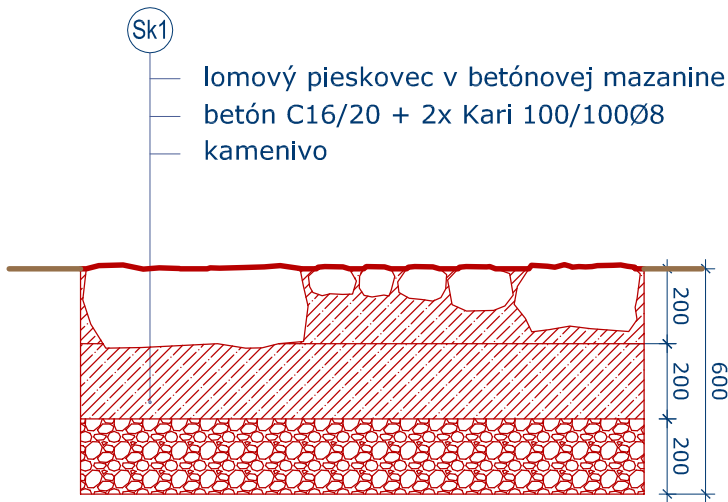
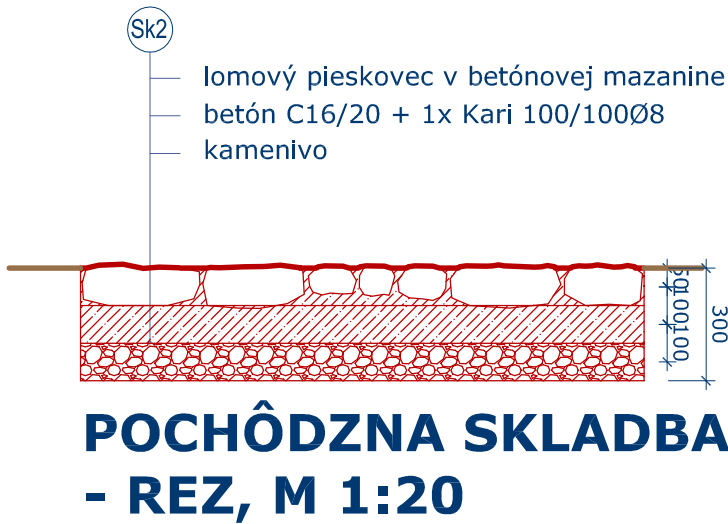
DLAŽDENIE  
- PÔDORYS, M 1:20

možnosť prezentácie zaniknutej veže formou diaľby, formou nadmurovania do v 1m, štrkového chodníka, záhradných úprav

navrhované riešenie je len predpokladané, je nutné vykonať archeologický výskum, podľa ktorého sa návrh upraví, uvedená časť nie je súčasťou rozpočtu

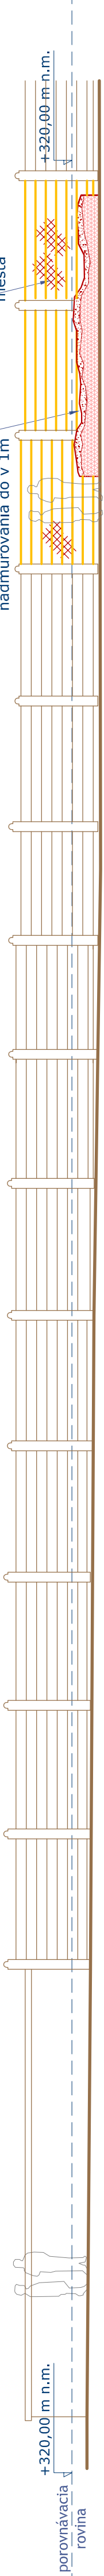
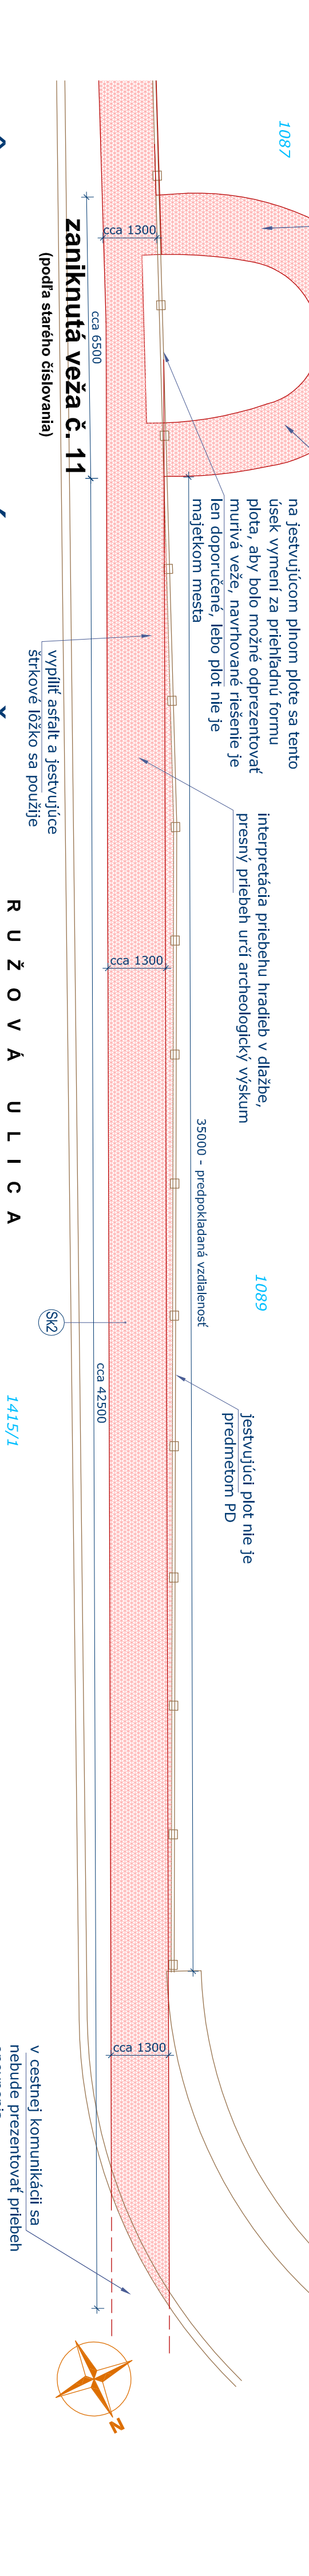
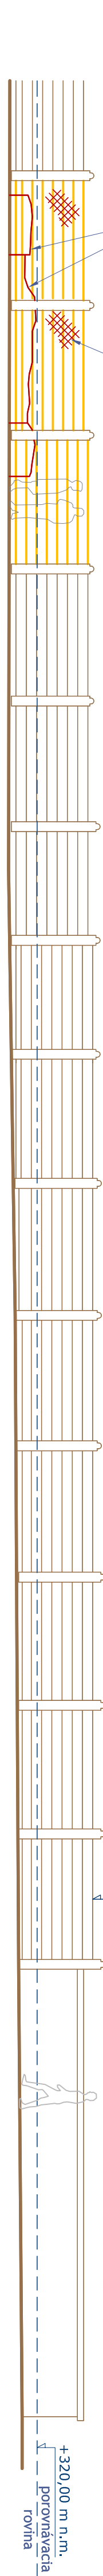
možnosť prezentácie zaniknutej veže formou diaľby, formou nadmurovania do v 1m, štrkového chodníka, záhradných úprav
