REKONSTRUKCE VYBRANÝCH ALEJÍ NA NOVOBORSKU: KOMUNIKACE č. III/26220		ARR - AGENTURA REGIONÁLNÍHO ROZVOJE, spol. s r.o. U Jezu 525/4, 460 01 Liberec www.arr-nisa.cz	
Stupeň dokumentace: REALIZAČNÍ, VZ		Objednatel: Krajská správa silnic Libereckého kraje, příspěvková organizace	
Obsah: OPATŘENÍ - KN, ORTO		Datum: 10/2021	Autor: Ing. Miluše Portlová, DiS.
Příloha: 2.5.2	Měřítko: 1 : 1 000

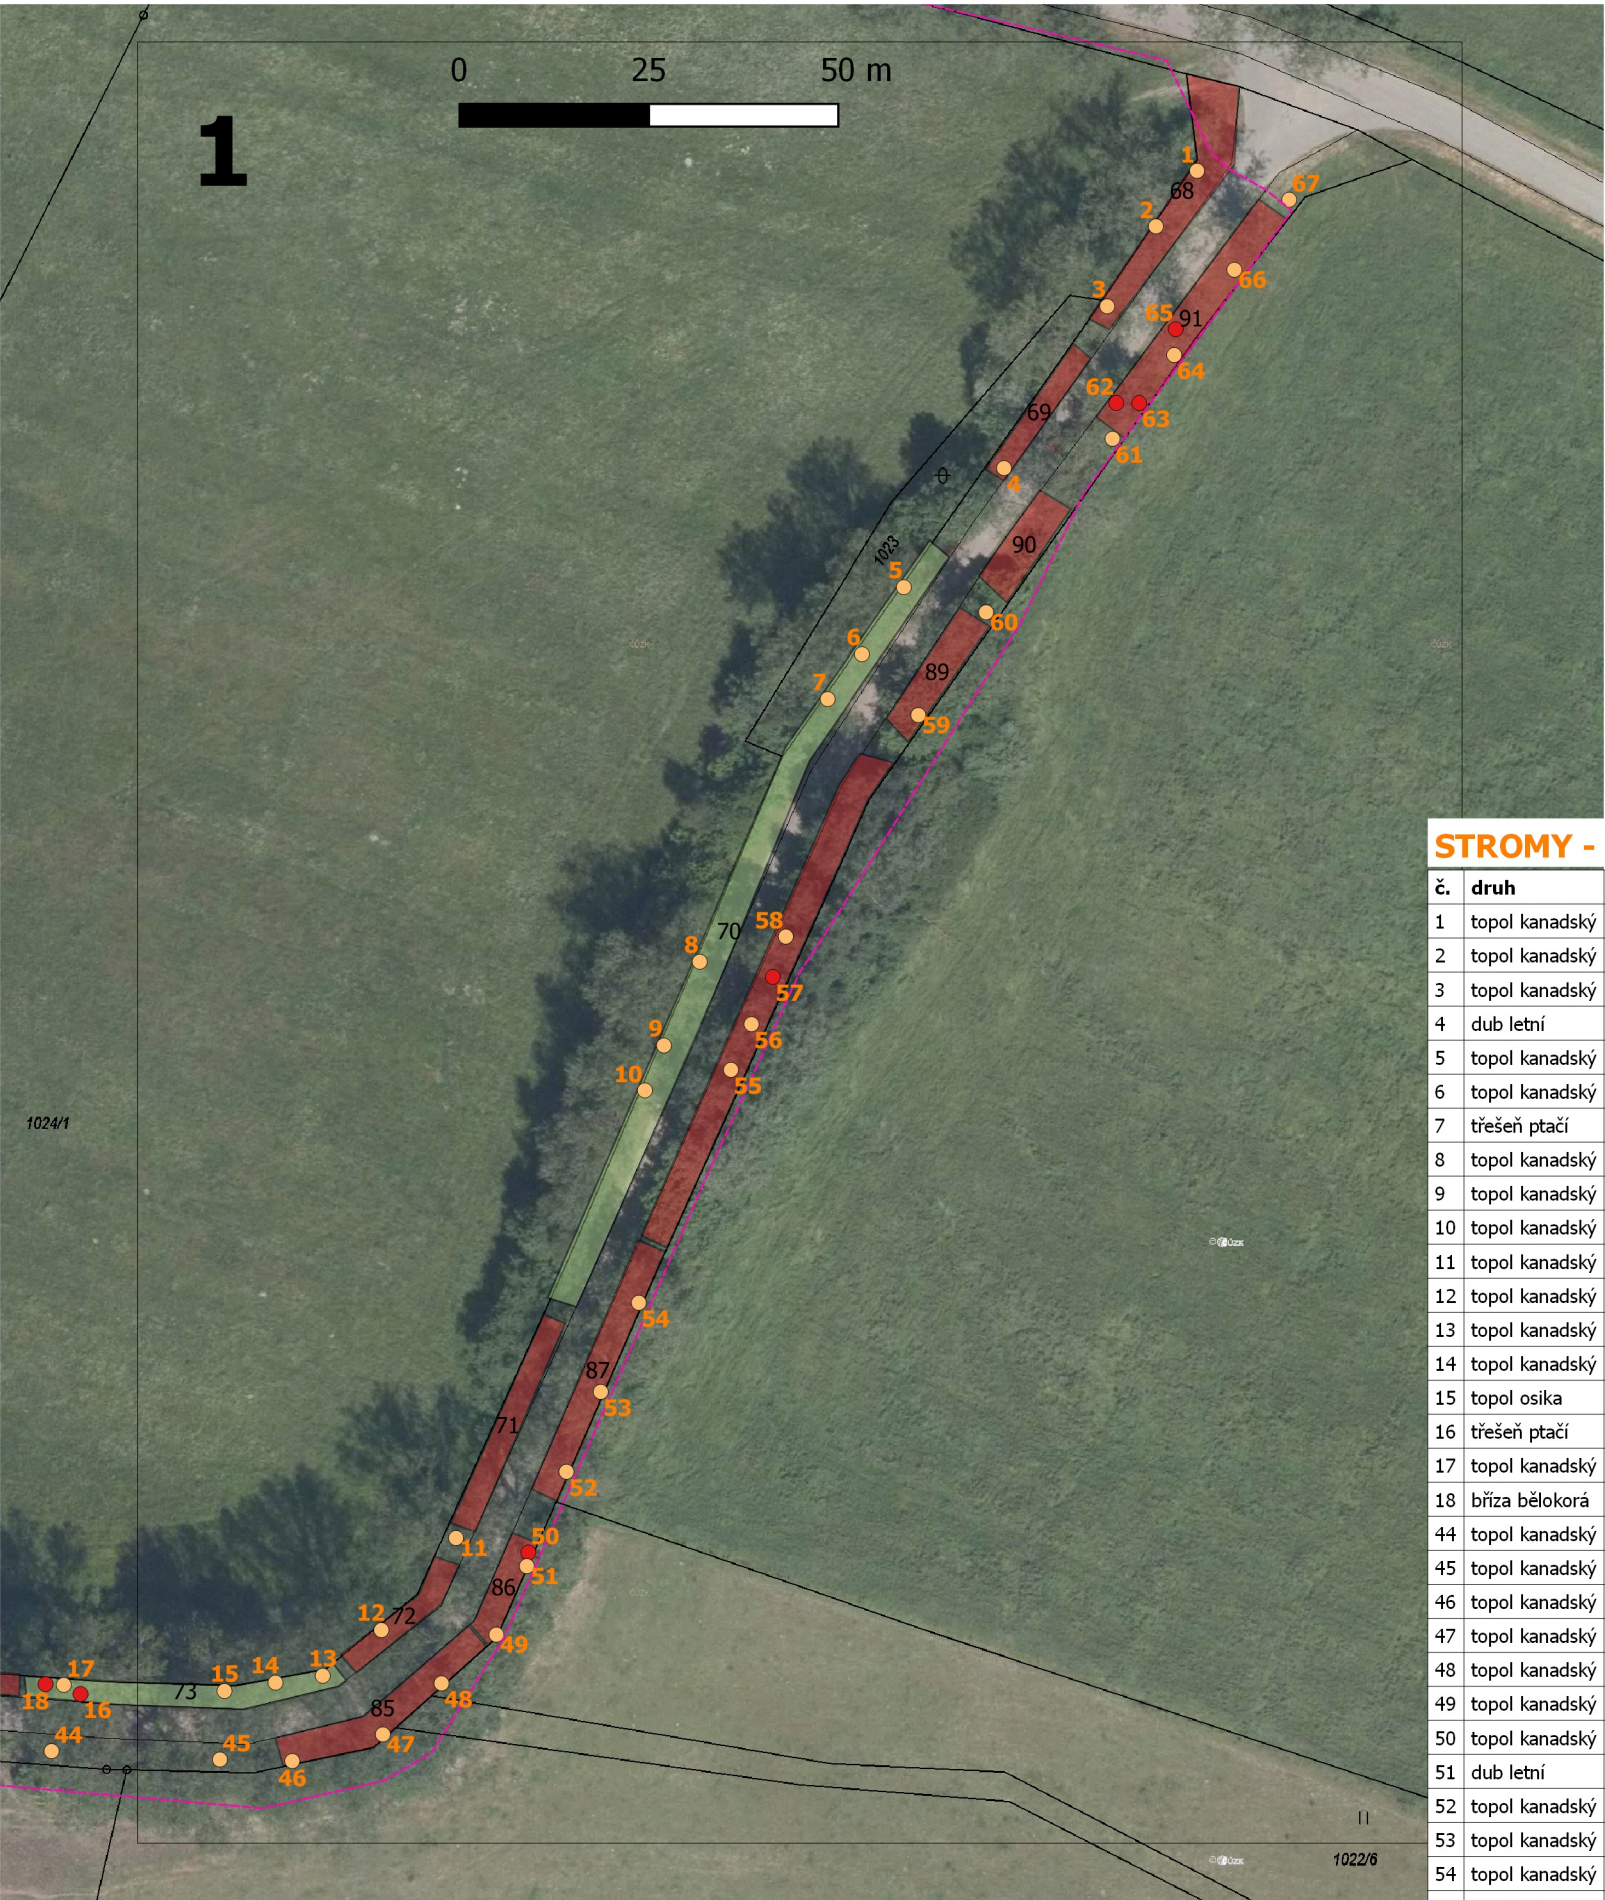
STROMY - OPATŘENÍ

č.	druh	obvod	ošetření	k.ú.	p.č.	vlastník
1	topol kanadský	276	RO,RZ	Volfartice	1282	KSS LK
2	topol kanadský	239	RZ	Volfartice	1282	KSS LK
3	topol kanadský	283	RZ,RLLR,RLPV	Volfartice	1282	KSS LK
4	dub letní	182	RZ	Volfartice	1282	KSS LK
5	topol kanadský	273	RO,RZ,RLPV	Volfartice	1282	KSS LK
6	topol kanadský	295	RO,RZ,RLPV	Volfartice	1282	KSS LK
7	třešeň ptačí	72	RLPV	Volfartice	1282	KSS LK
8	topol kanadský	273	RO,RZ	Volfartice	1282	KSS LK
9	topol kanadský	160	RZ	Volfartice	1282	KSS LK
10	topol kanadský	195	RO,RZ	Volfartice	1282	KSS LK
11	topol kanadský	301	RO,RZ	Volfartice	1282	KSS LK
12	topol kanadský	330	RO,RZ,RLPV	Volfartice	1282	KSS LK
13	topol kanadský	214	RZ	Volfartice	1282	KSS LK
14	topol kanadský	286	RZ	Volfartice	1282	KSS LK
15	topol osika	79	RZ,RLPV	Volfartice	1282	KSS LK
16	třešeň ptačí	75	Kpov	Volfartice	1282	KSS LK
17	topol kanadský	279	RZ,RLPV	Volfartice	1282	KSS LK
18	bříza bělokorá	94	Kpov	Volfartice	1282	KSS LK

44	topol kanadský	308	RO,RZ,RLPV	Volfartice	1282	KSS LK
45	topol kanadský	298	RO,RZ	Volfartice	1282	KSS LK
46	topol kanadský	295	RO,RZ	Volfartice	1282	KSS LK
47	topol kanadský	286	RO,RZ	Volfartice	1282	KSS LK
48	topol kanadský	279	RO,RZ	Volfartice	1282	KSS LK
49	topol kanadský	292	RO,RZ	Volfartice	1282	KSS LK
50	topol kanadský	245	Kpov	Volfartice	1282	KSS LK
51	dub letní	104	RZ,RLPV	Volfartice	1282	KSS LK
52	topol kanadský	217	RO,RZ,RLPV	Volfartice	1282	KSS LK
53	topol kanadský	248	RO,RZ	Volfartice	1282	KSS LK
54	topol kanadský	236	RZ,RLPV	Volfartice	1282	KSS LK
55	topol osika	132	RZ	Volfartice	1282	KSS LK
56	topol osika	119	RZ,RLPV	Volfartice	1282	KSS LK
57	bříza bělokorá	69	Kpov	Volfartice	1282	KSS LK
58	bříza bělokorá	148	RB	Volfartice	1282	KSS LK
59	jabloň domácí	132,57,31	O-RZ	Volfartice	1282	KSS LK
60	topol kanadský	182	RZ	Volfartice	1282	KSS LK
61	topol kanadský	270	RO,RZ	Volfartice	1282	KSS LK
62	dub letní	35	Kpov	Volfartice	1282	KSS LK

63	třešeň ptačí	116	Kpov	Volfartice	1282	KSS LK
64	topol kanadský	204	RO,RZ,RLPV	Volfartice	1282	KSS LK
65	třešeň ptačí	66,57,38	Kpov	Volfartice	1282	KSS LK
66	topol kanadský	207	RO,RZ	Volfartice	1282	KSS LK
67	topol kanadský	192	RZ,RLPV	Volfartice	1282	KSS LK

ZAPOJENÝ POROST - OPATŘENÍ

č.	druh	plocha m2	pozn.	ošetření	k.ú.	p.č.	vlastník
68	skup.dub,bříza,vrba,líška	158	brání bezpečnému průhledu	ON	Volfartice	1282	KSS LK
69	skup.líška,dub,třešeň,vrba	54	uvolnění pro novou výsadbu	ON	Volfartice	1282	KSS LK
70	skup.topol,bříza,dub,bez	390	bez zásahu		Volfartice	1282	KSS LK
71	skup.třešeň,líška,olše	107	uvolnění pro novou výsadbu	ON	Volfartice	1282	KSS LK
72	skup.líška,vrba,maliník	61	uvolnění pro novou výsadbu	ON	Volfartice	1282	KSS LK
73	skup.topol,bříza,líška,vrba	118	bez zásahu		Volfartice	1282	KSS LK
74	skup.třešeň,vrba,líška,dub,hloh	108	uvolnění pro novou výsadbu	ON	Volfartice	1282	KSS LK
85	skup.líška,vrba,topol	123	zasahuje do průjezdného profilu	ON	Volfartice	1282	KSS LK
86	skup.vrba,růže,třešeň	51	zasahujedo do perspektivních dřevin	ON	Volfartice	1282	KSS LK
87	skup.líška	139	zasahuje do průjezdného profilu	ON	Volfartice	1282	KSS LK
88	skup.javor,líška	283	zasahuje do průjezdného profilu	ON	Volfartice	1282	KSS LK

89	skup.dub,líška	82	zasahuje do průjezdného profilu	ON	Volfartice	1282	KSS LK
90	skup.líška,třešeň,růže	71	uvolnění pro novou výsadbu	ON	Volfartice	1282	KSS LK
91	skup.třešeň,hloh,líška	162	brání bezpečnému průhledu	ON	Volfartice	1282	KSS LK

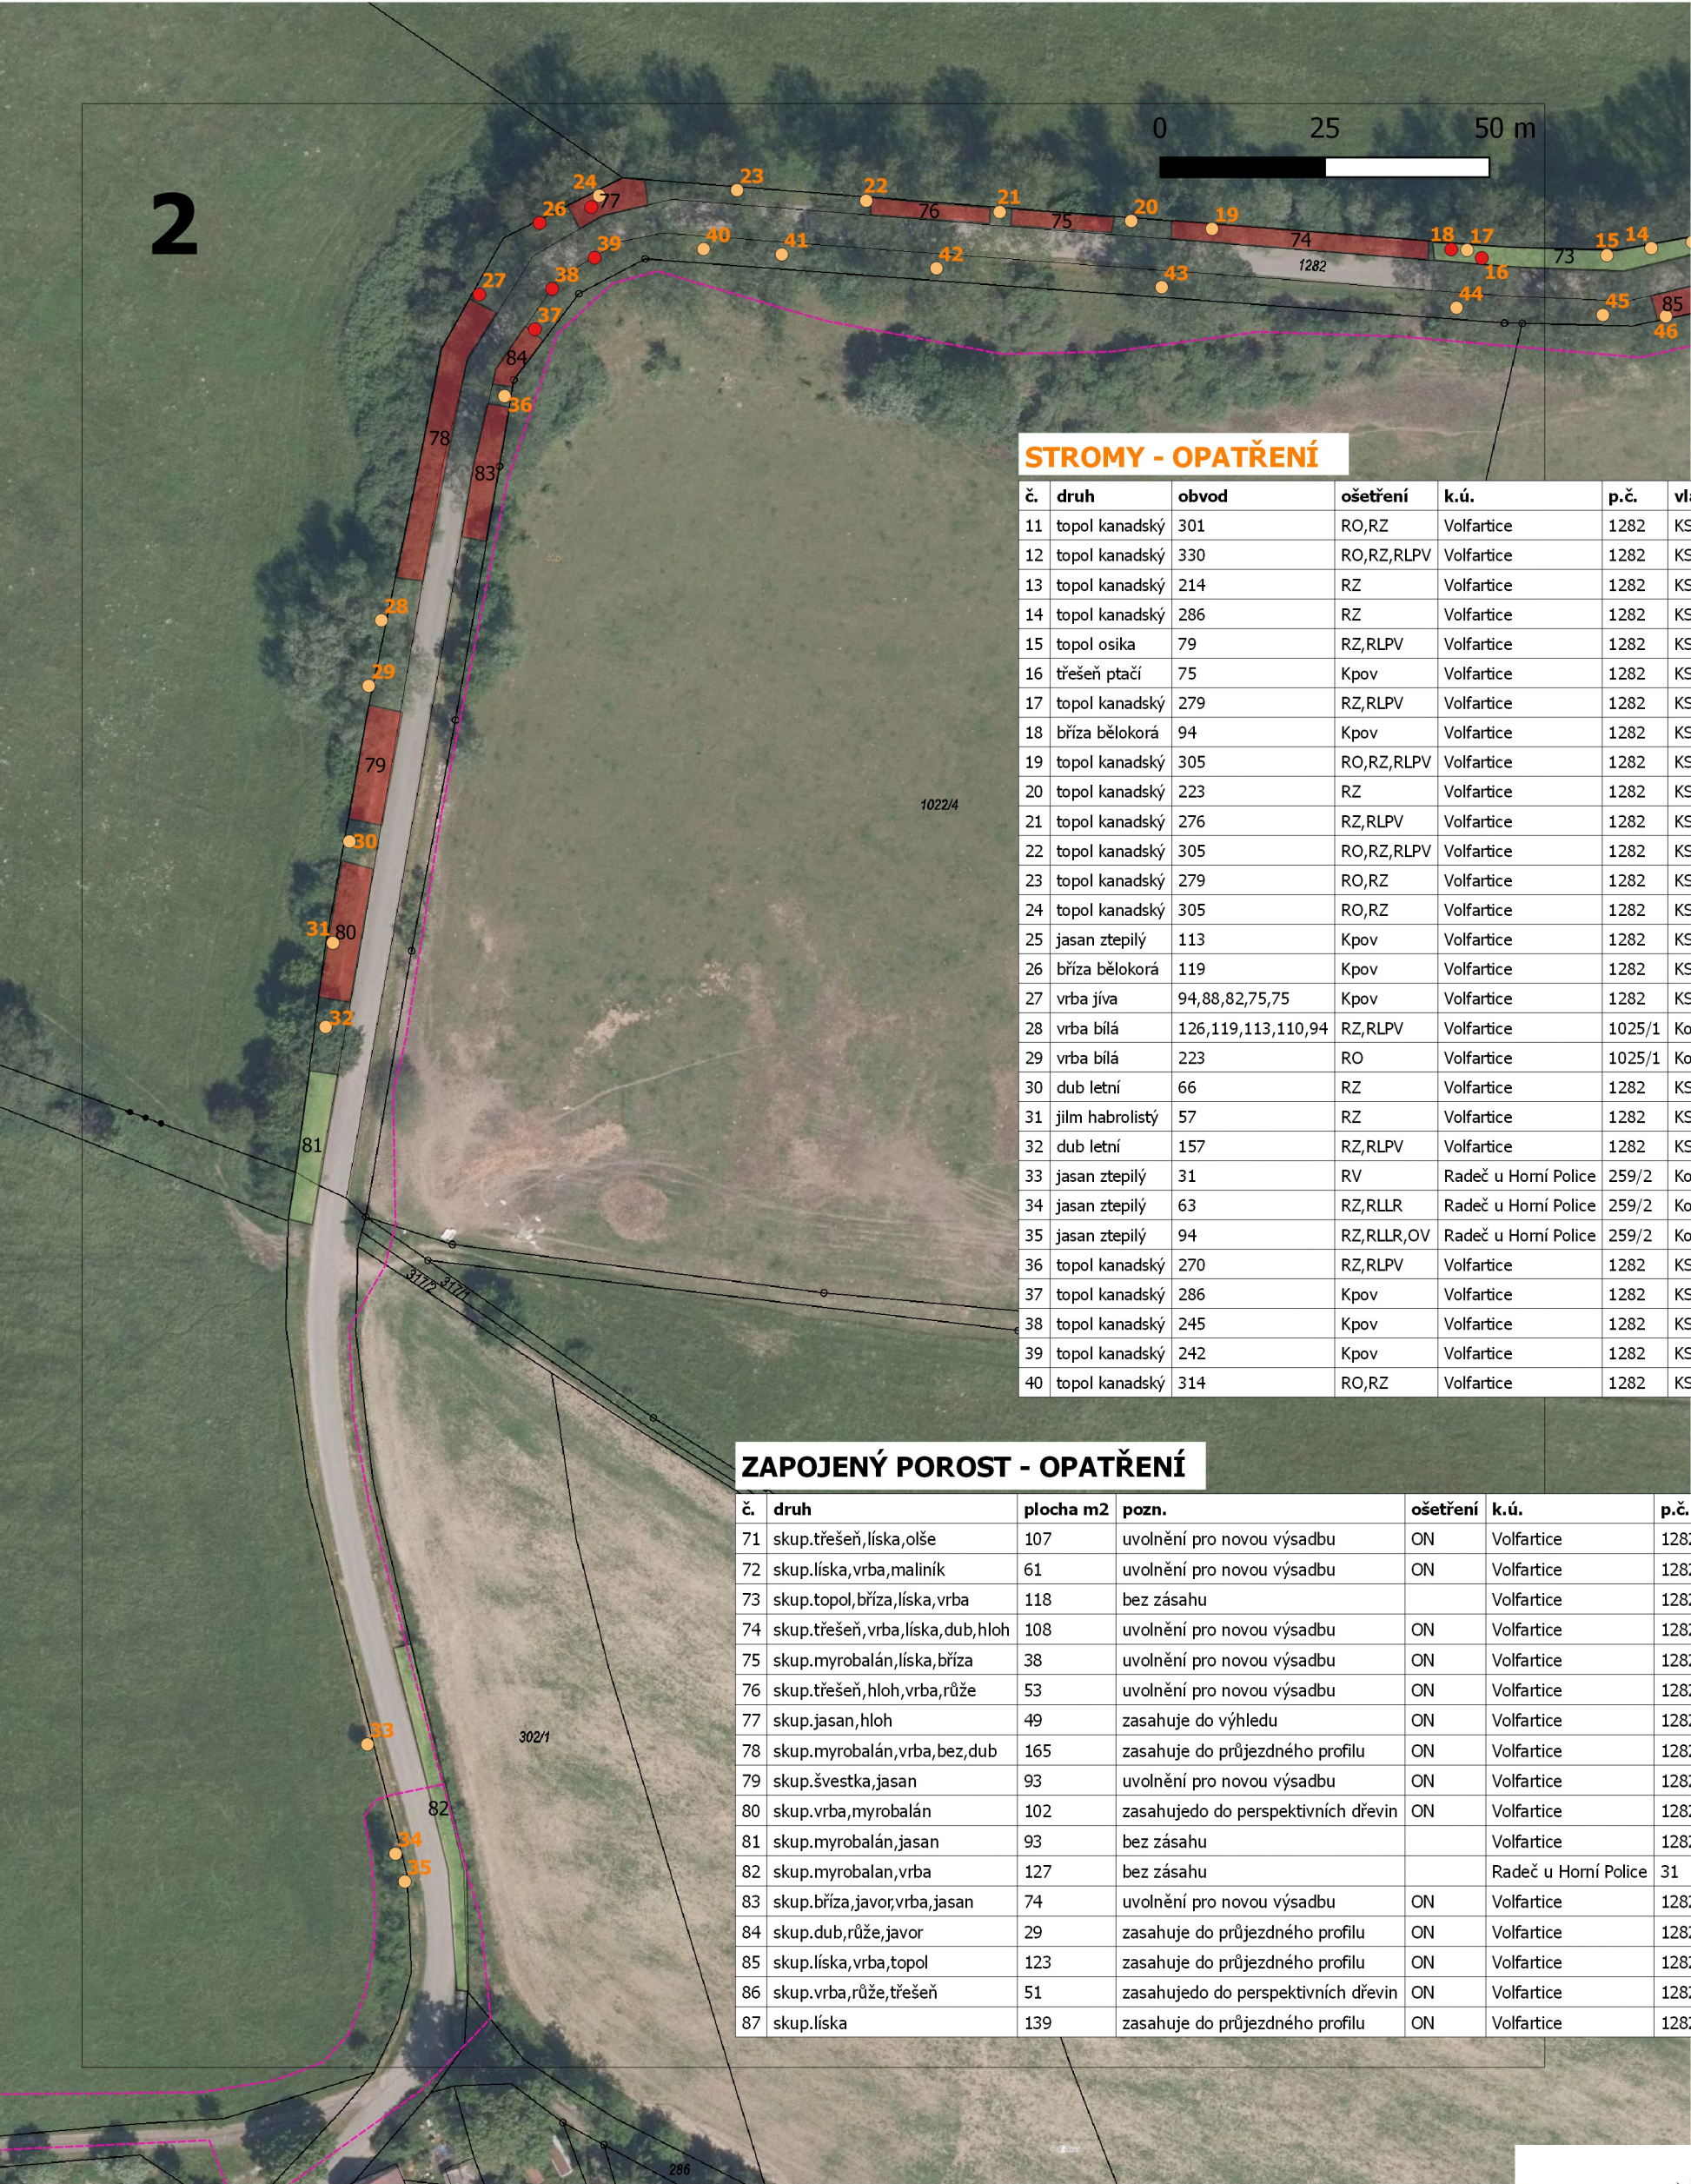
STROMY - OPATŘENÍ

č.	druh	obvod	ošetření	k.ú.	p.č.	vlastník
11	topol kanadský	301	RO,RZ	Volfartice	1282	KSS LK
12	topol kanadský	330	RO,RZ,RLPV	Volfartice	1282	KSS LK
13	topol kanadský	214	RZ	Volfartice	1282	KSS LK
14	topol kanadský	286	RZ	Volfartice	1282	KSS LK
15	topol osika	79	RZ,RLPV	Volfartice	1282	KSS LK
16	třešeň ptačí	75	Kpov	Volfartice	1282	KSS LK
17	topol kanadský	279	RZ,RLPV	Volfartice	1282	KSS LK
18	bříza bělokorá	94	Kpov	Volfartice	1282	KSS LK
19	topol kanadský	305	RO,RZ,RLPV	Volfartice	1282	KSS LK
20	topol kanadský	223	RZ	Volfartice	1282	KSS LK
21	topol kanadský	276	RZ,RLPV	Volfartice	1282	KSS LK
22	topol kanadský	305	RO,RZ,RLPV	Volfartice	1282	KSS LK
23	topol kanadský	279	RO,RZ	Volfartice	1282	KSS LK
24	topol kanadský	305	RO,RZ	Volfartice	1282	KSS LK
25	jasan ztepilý	113	Kpov	Volfartice	1282	KSS LK
26	bříza bělokorá	119	Kpov	Volfartice	1282	KSS LK
27	vrba jíva	94,88,82,75,75	Kpov	Volfartice	1282	KSS LK
28	vrba bílá	126,119,113,110,94	RZ,RLPV	Volfartice	1025/1	Kocmanová V.

29	vrba bílá	223	RO	Volfartice	1025/1	Kocmanová V.
30	dub letní	66	RZ	Volfartice	1282	KSS LK
31	jilm habrolistý	57	RZ	Volfartice	1282	KSS LK
32	dub letní	157	RZ,RLPV	Volfartice	1282	KSS LK
33	jasan ztepilý	31	RV	Radeč u Horní Police	259/2	Kocmanová V.
34	jasan ztepilý	63	RZ,RLLR	Radeč u Horní Police	259/2	Kocmanová V.
35	jasan ztepilý	94	RZ,RLLR,OV	Radeč u Horní Police	259/2	Kocmanová V.
36	topol kanadský	270	RZ,RLPV	Volfartice	1282	KSS LK
37	topol kanadský	286	Kpov	Volfartice	1282	KSS LK
38	topol kanadský	245	Kpov	Volfartice	1282	KSS LK
39	topol kanadský	242	Kpov	Volfartice	1282	KSS LK
40	topol kanadský	314	RO,RZ	Volfartice	1282	KSS LK

ZAPOJENÝ POROST - OPATŘENÍ

č.	druh	plocha m2	pozn.	ošetření	k.ú.	p.č.	vlastník
71	skup.třešeň,líška,olše	107	uvolnění pro novou výsadbu	ON	Volfartice	1282	KSS LK
72	skup.líška,vrba,maliník	61	uvolnění pro novou výsadbu	ON	Volfartice	1282	KSS LK
73	skup.topol,bříza,líška,vrba	118	bez zásahu		Volfartice	1282	KSS LK
74	skup.třešeň,vrba,líška,dub,hloh	108	uvolnění pro novou výsadbu	ON	Volfartice	1282	KSS LK
75	skup.myrobalán,líška,bříza	38	uvolnění pro novou výsadbu	ON	Volfartice	1282	KSS LK
76	skup.třešeň,hloh,vrba,růže	53	uvolnění pro novou výsadbu	ON	Volfartice	1282	KSS LK
77	skup.jasan,hloh	49	zasahuje do výhledu	ON	Volfartice	1282	KSS LK
78	skup.myrobalán,vrba,bez,dub	165	zasahuje do průjezdného profilu	ON	Volfartice	1282	KSS LK
79	skup.švestka,jasan	93	uvolnění pro novou výsadbu	ON	Volfartice	1282	KSS LK
80	skup.vrba,myrobalán	102	zasahujedo do perspektivních dřevin	ON	Volfartice	1282	KSS LK
81	skup.myrobalán,jasan	93	bez zásahu		Volfartice	1282	KSS LK

82	skup.myrobalan,vrba	127	bez zásahu		Radeč u Horní Police	31	KSS LK
83	skup.bříza,javor,vrba,jasan	74	uvolnění pro novou výsadbu	ON	Volfartice	1282	KSS LK
84	skup.dub,růže,javor	29	zasahuje do průjezdného profilu	ON	Volfartice	1282	KSS LK
85	skup.líška,vrba,topol	123	zasahuje do průjezdného profilu	ON	Volfartice	1282	KSS LK
86	skup.vrba,růže,třešeň	51	zasahujedo do perspektivních dřevin	ON	Volfartice	1282	KSS LK
87	skup.líška	139	zasahuje do průjezdného profilu	ON	Volfartice	1282	KSS LK
