# NAPOJENIE NADZEMNÉHO HYDRANTU

Názov projektu	<b>REKONŠTRUKCIA ZŠ PLICKOVA</b>	
Miesto stavby	<b>Plickova 9, 831 06 Bratislava</b>	
Zhotoviteľ projektu	Pantograph s.r.o., Kozmonautov 4, 977 01 Brezno, Office: Bottova 2, 811 09 Bratislava	
Hlavný architekt projektu	Ing. arch. Peter Kožuško	
Projektový tím	Ing. arch. Paulína Juráková, Ing. Michal Zábranský, Ing. Lukáš Zachar, Ing. Zsolt Nagy, Ing. Matúš Krajčík, Bc. František Smatana, Ing. arch. Kristián Vnučko

Profesia/časť PD	E.2.2 REKONŠTRUKCIA AREÁLOVÝCH ROZVODOV VHS	Stupeň	RP				
Stavebný objekt	SO 07 REKONŠTRUKCIA AREÁLOVÝCH ROZVODOV VHS	Dátum	06/2020				
Zodpovedný projektant	Ing. Kamil BALOGA	Formát	420 x 297				
Vypracoval	Ing. Kamil BALOGA	Mierka	1 : 20				
Názov výkresu	NADZEMNÝ POŽIARNY HYDRANT	č. zákazky	stupeň	stav. objekt	časť	výkres č.	revízia č.
		A02	RP	SO.07	E.2.2	008	
PANTOGRAPH Pantograph s.r.o., Kozmonautov 4, 977 01 Brezno, Office: Bottova 2, 811 09 Bratislava www.pantograph.sk tel.č.: +421910977837

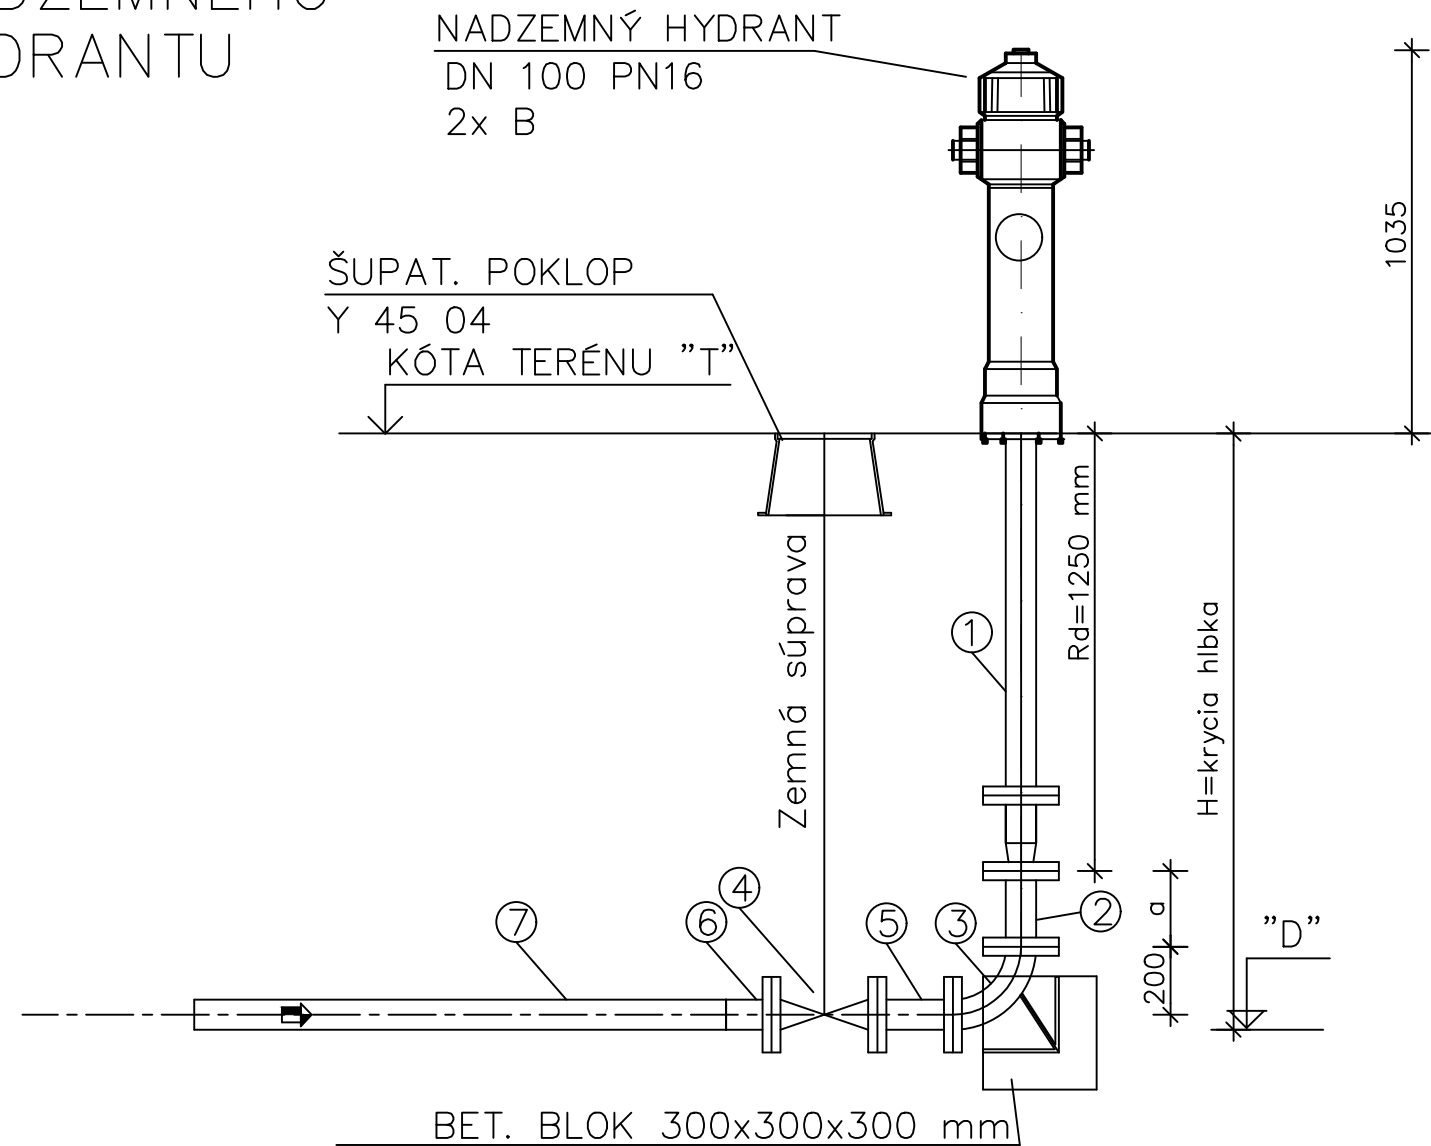
- ① LIATINOVÝ NADZEMNÝ HYDRANT DN 100
- ② KRÁTKÝ PRIRUBOVÝ KUS DN 100/a=100
- ③ LIATINOVÉ PRÍRUBOVÉ KOLENO DN 100 S PATKOU
- ④ VODÁRENSKÉ ŠUPATKO DN 100 +ZS
- ⑤ KRÁTKY PRIRUBOVÝ KUS 100/200
- ⑥ INTEGROVANÝ LEMOVÝ NÁKRUŽOK DN 100
- ⑦ PE RÚRA DN 100, PN 12,5
