RESTAURÁTORSKÁ ZPRÁVA

STRATIGRAFIE BAREVNÝCH VRSTEV ŠTUKOVÝCH OMÍTEK A DŘEVĚNÉHO OBLOŽENÍ ŠTUKOVÉHO SÁLU

Realizace restaurátorského průzkumu: Znojmo, květen 2020

Název objektu: Znojemská Beseda

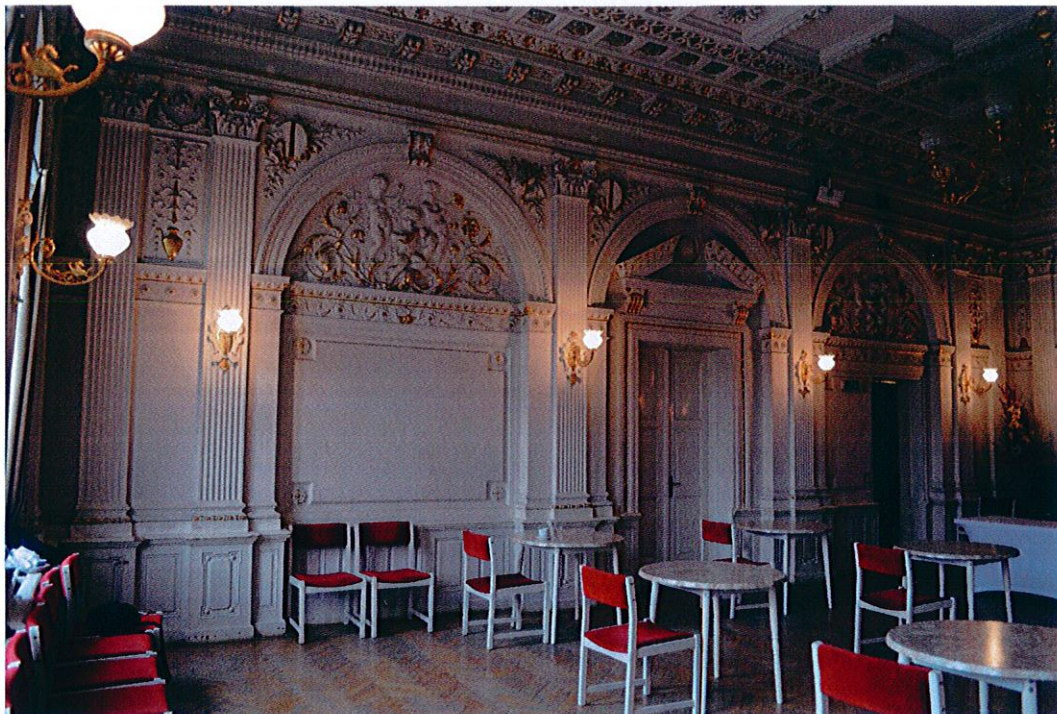
Štukový sál - pohled na jihovýchodní stěnu

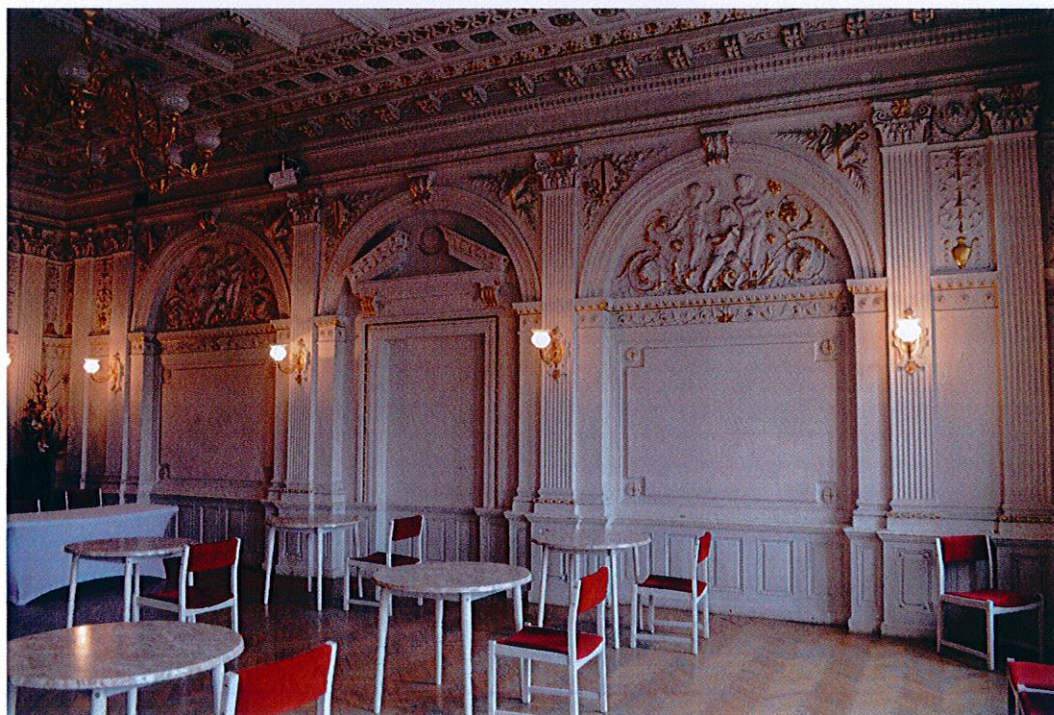
Štukový sál - pohled na severozápadní stěnu

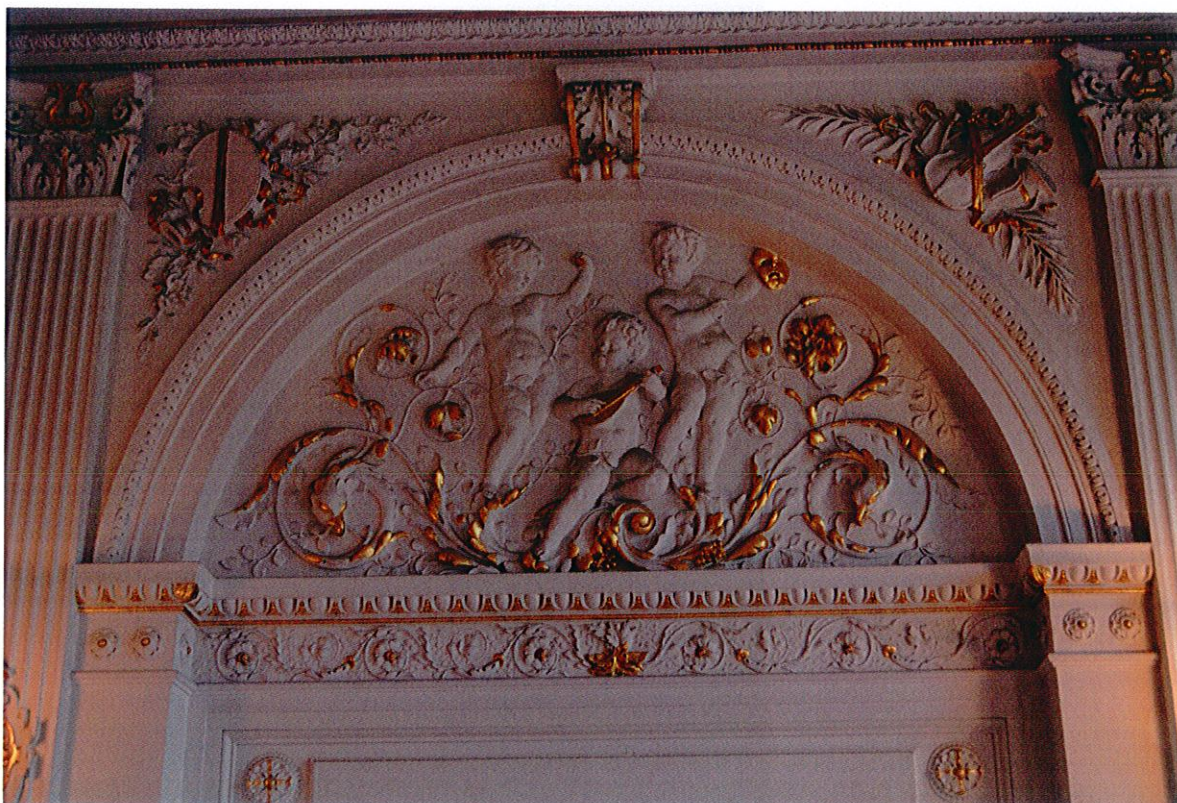
Detail figur zadního oblouku severozápadní stěny

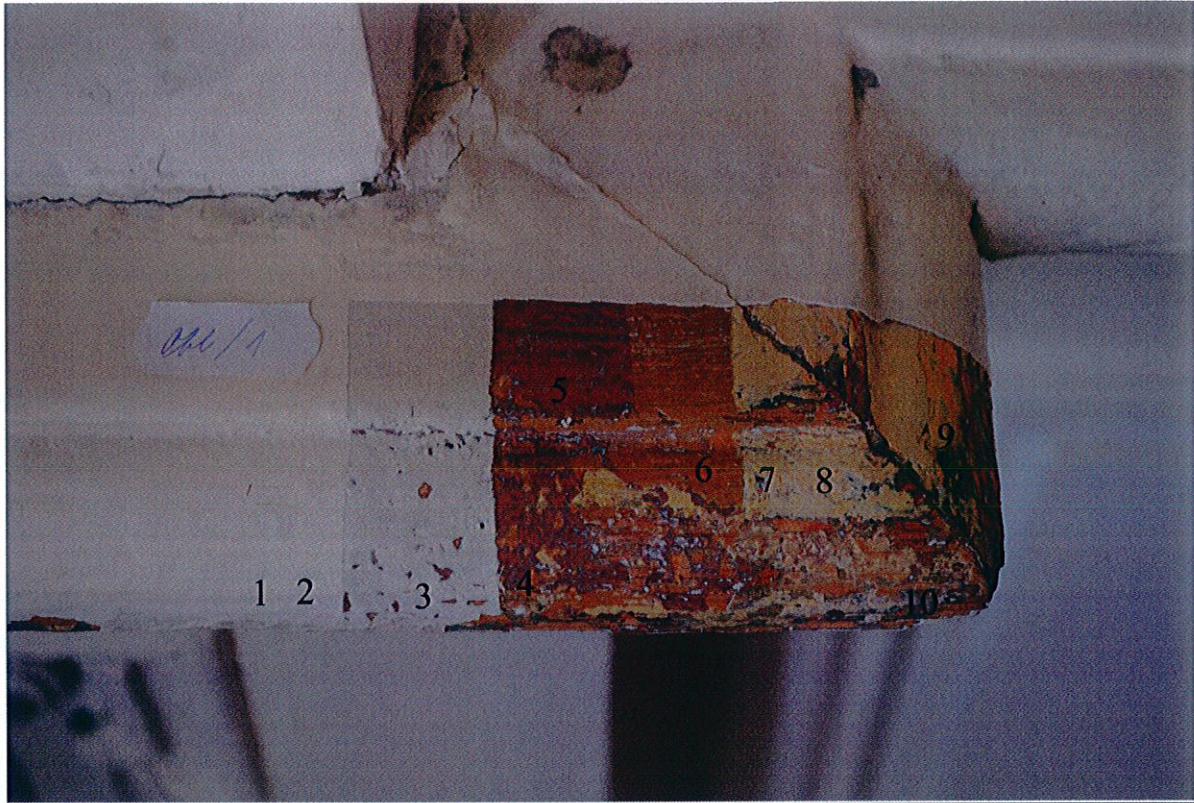
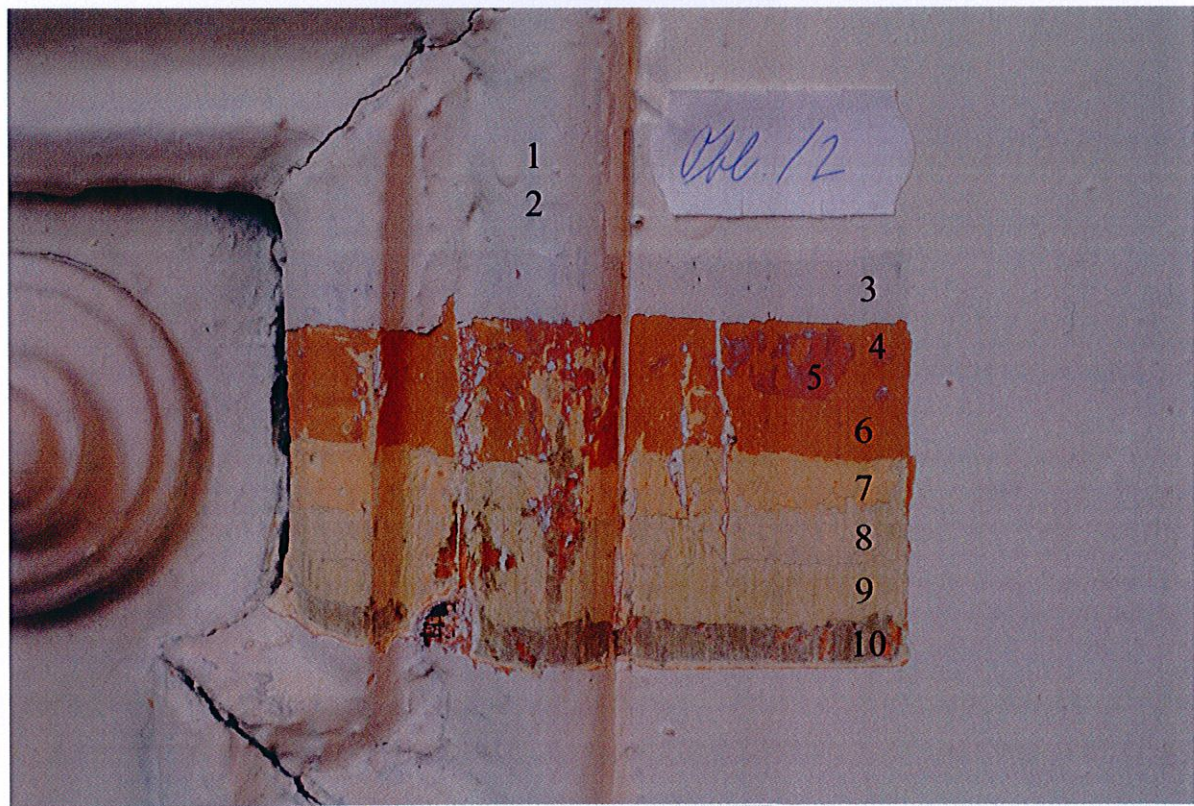
- 1- současná povrchová úprava lakovaná
- 2- současná povrchová úprava bílé barvy
- 3- povrchová úprava bílé barvy
- 4- povrchová úprava teplé hnědé barvy
- 5- povrchová úprava kávově hnědé barvy
- 6- povrchová úprava okrově hnědé barvy
- 7- povrchová úprava sytější béžové barvy
- 8- povrchová úprava béžové barvy
- 9- povrchová úprava světlé béžové
- 10- původní povrchová úprava šedé barvy

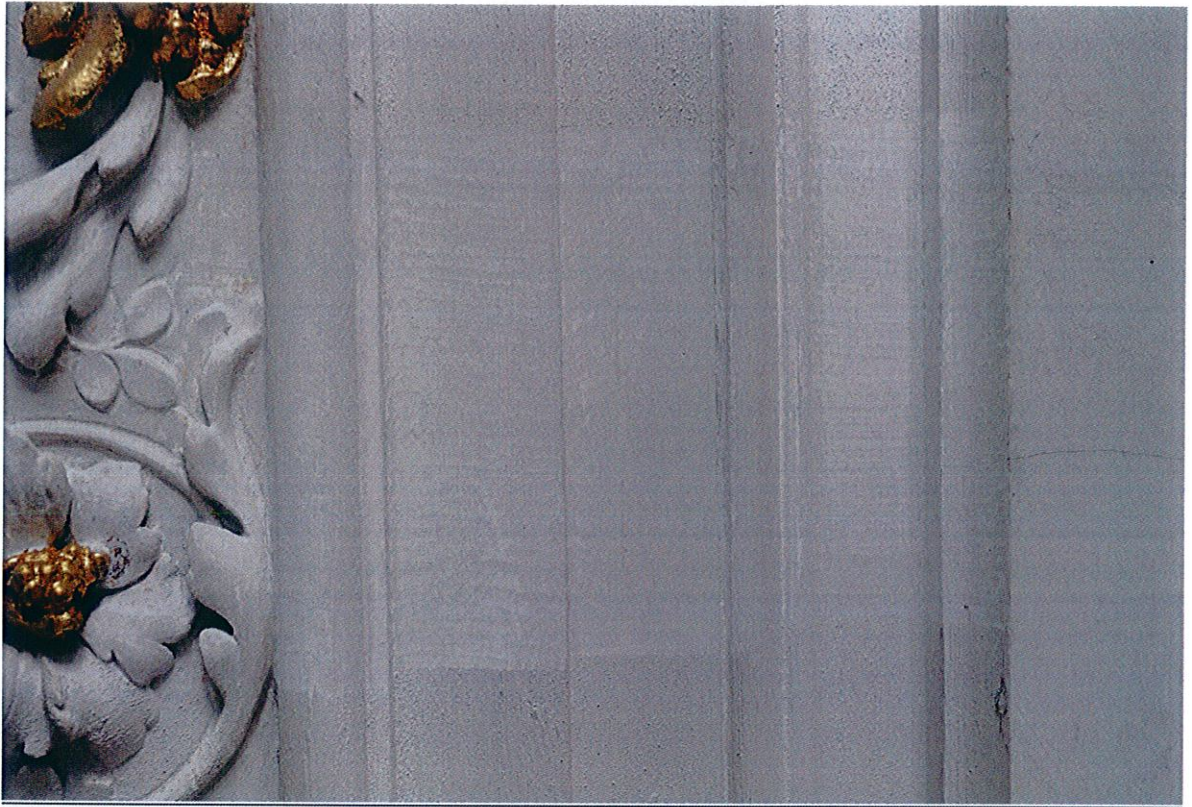
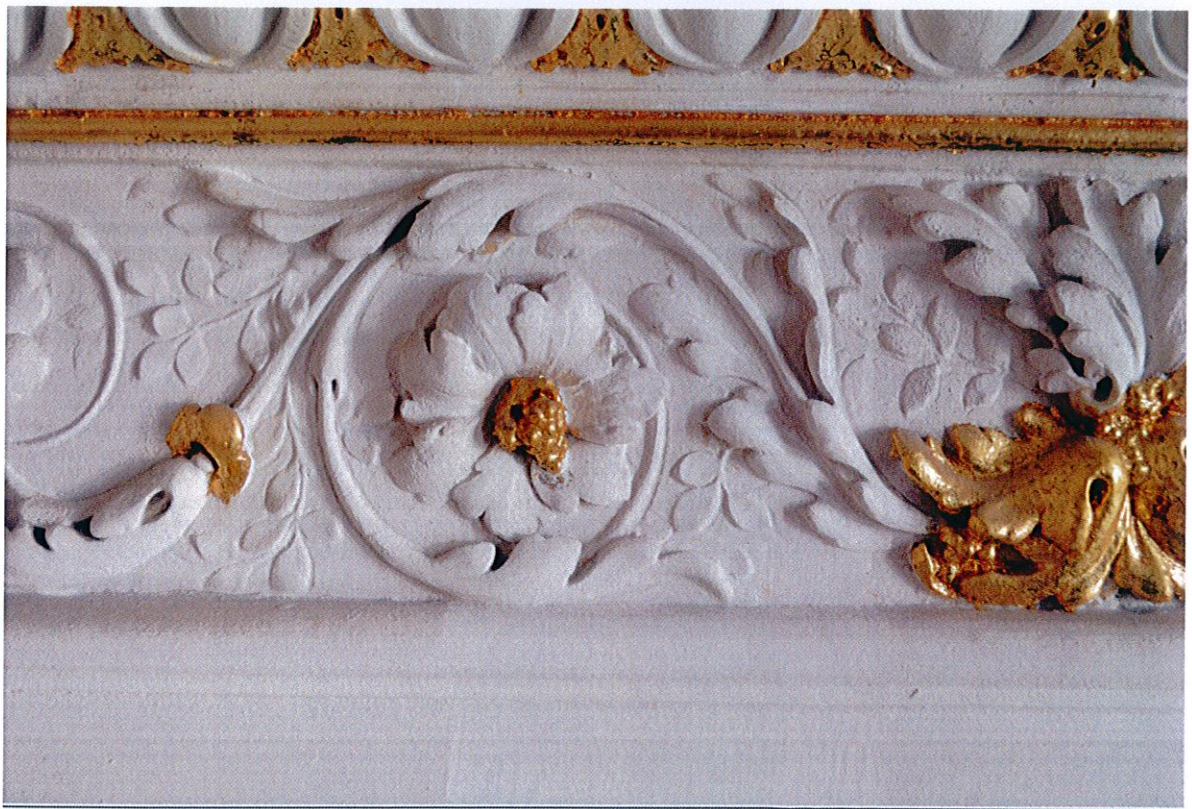
Na fotografii dole nalezené fragmenty zlacení

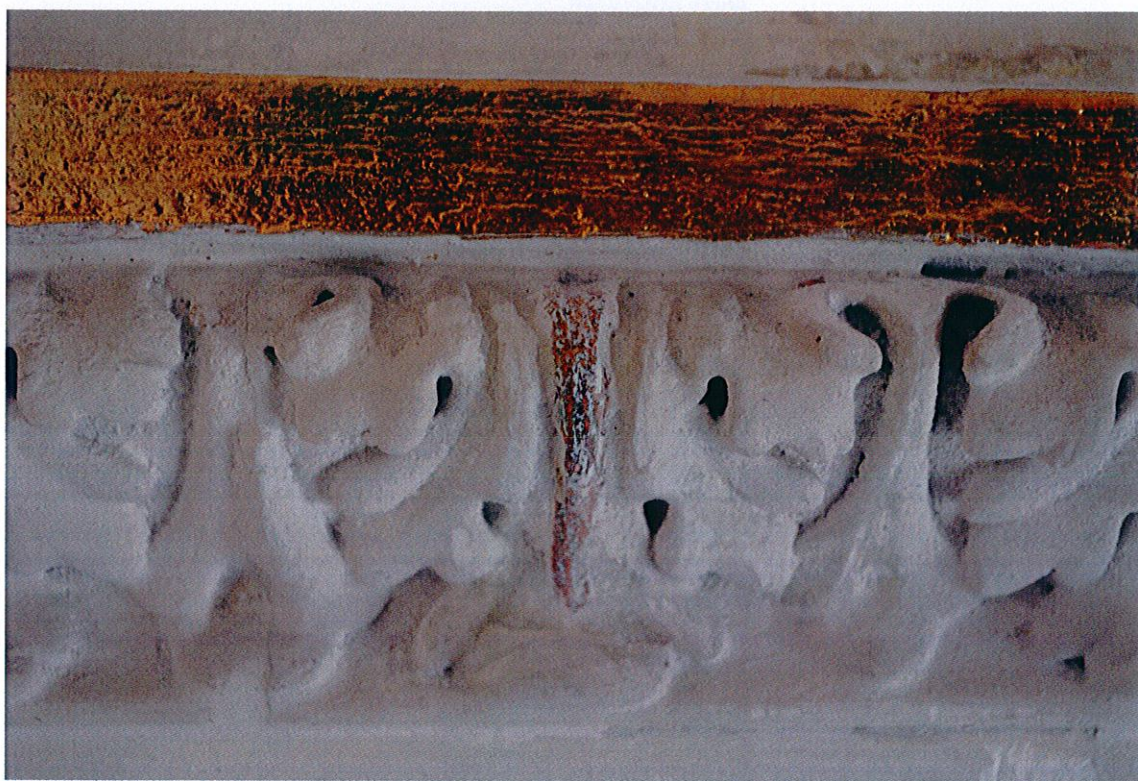
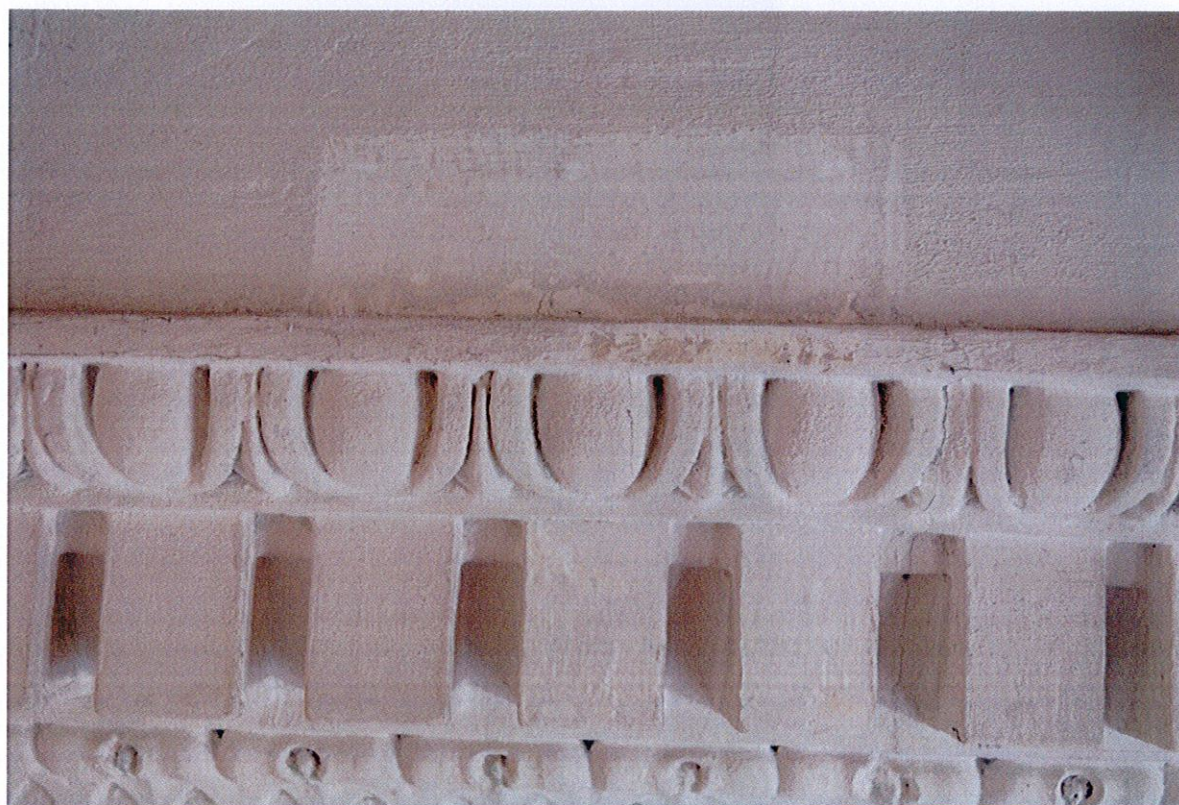
Dole sondy na symbolech

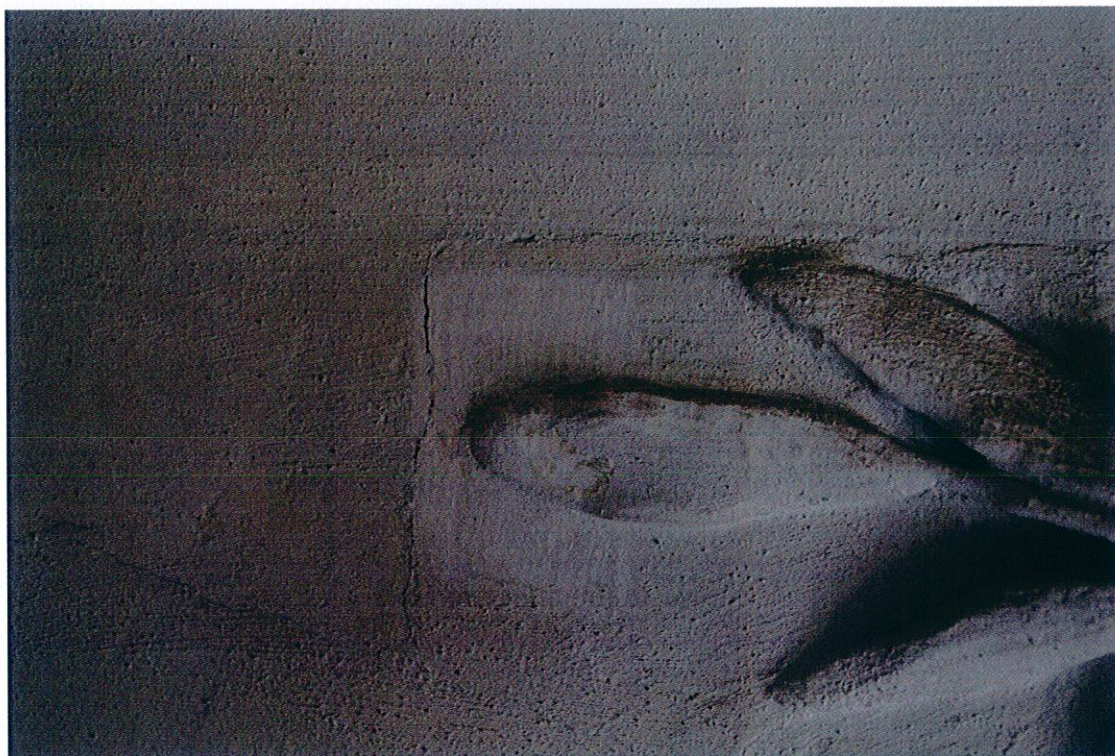
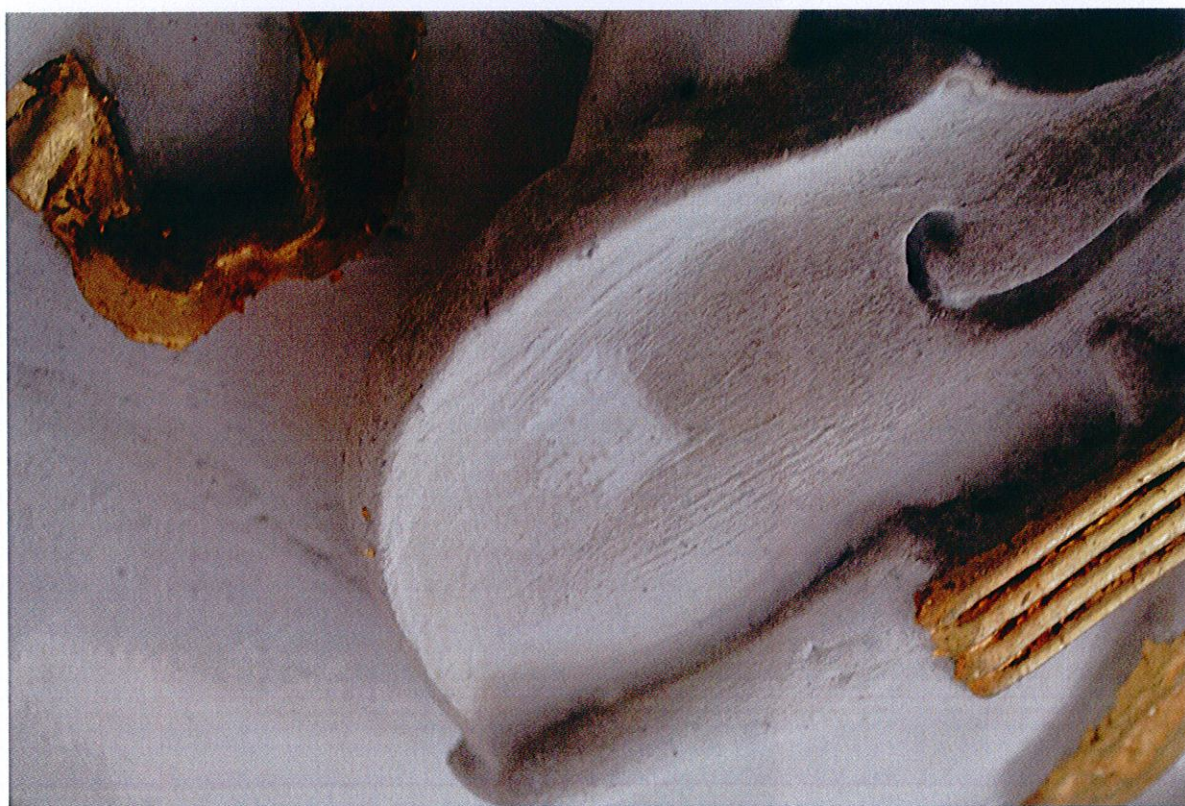
Dole sondy na stropě

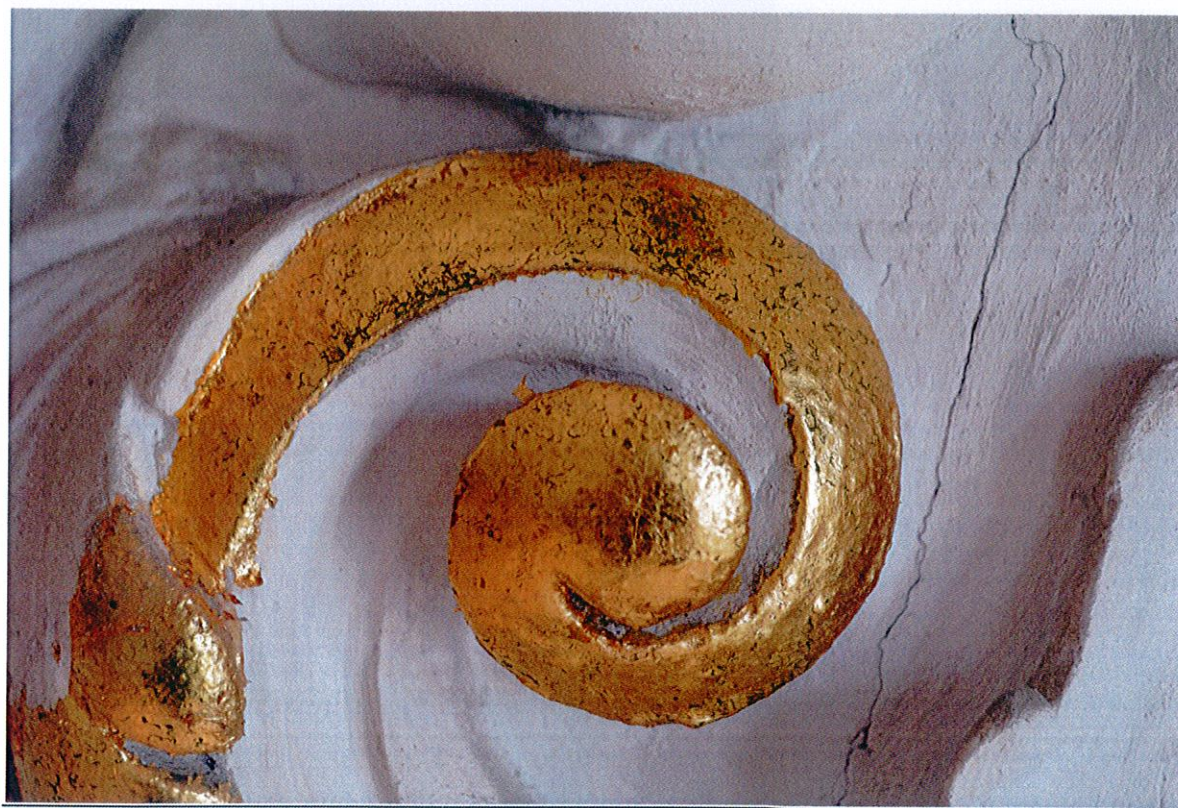
Zkouška čištění acetonem (nahore před, dole po očištění)

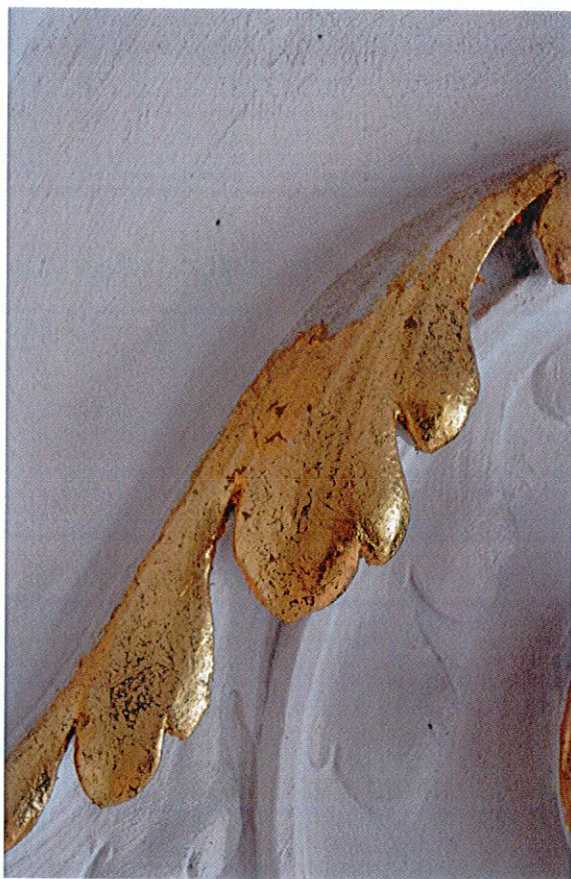
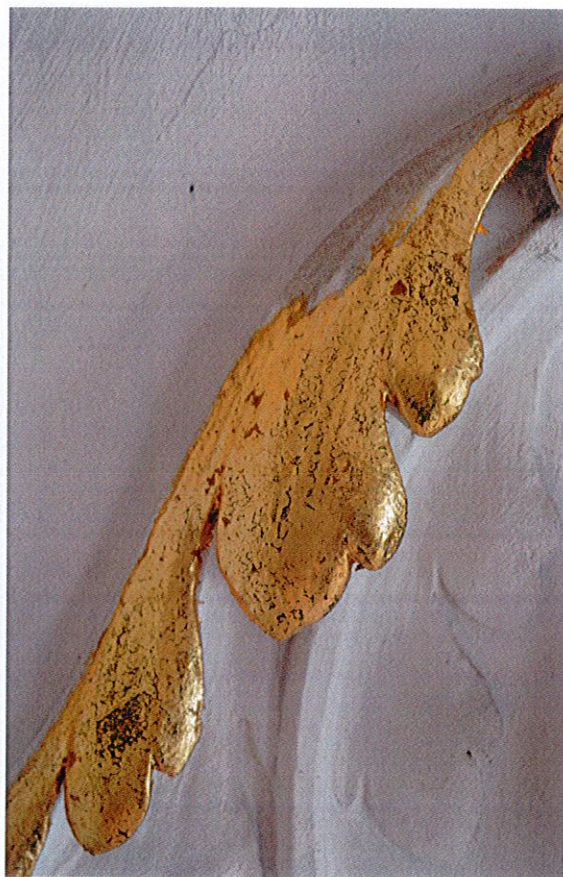
Zkouška čištění acetonem (vlevo před, napravo po očištění)

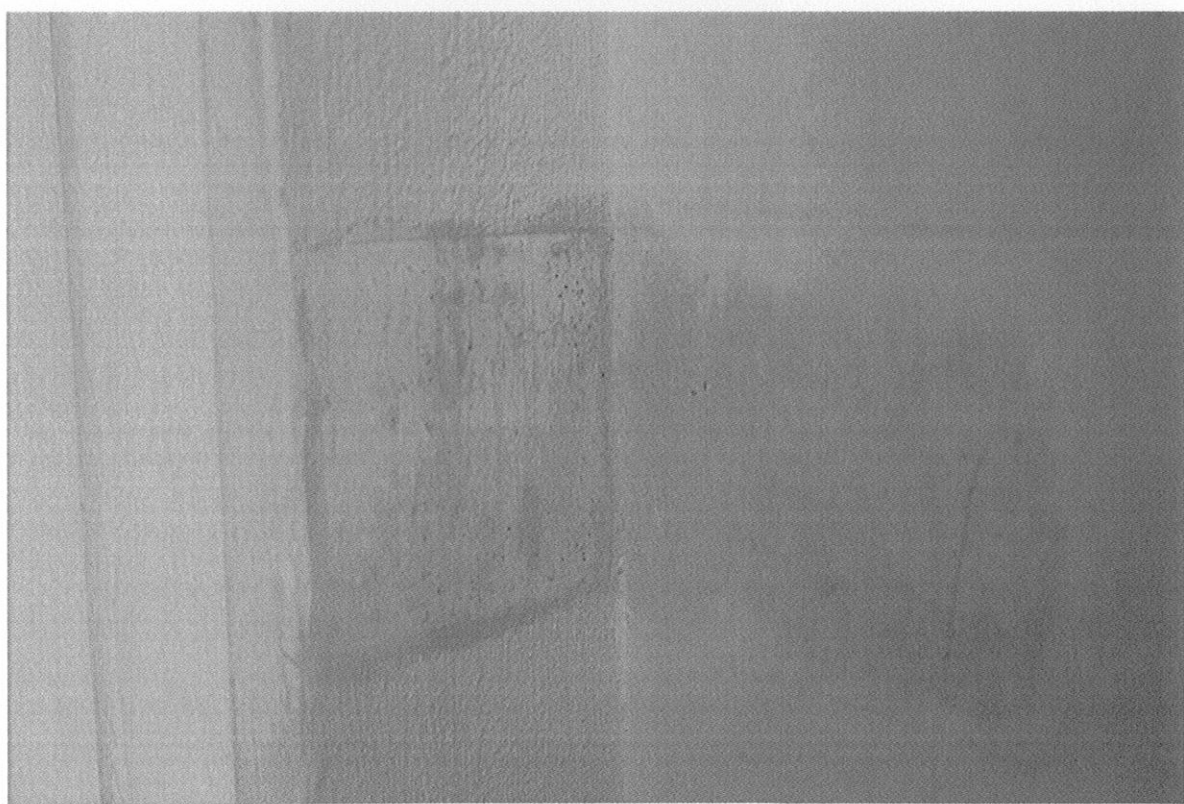
Odmývání broušené omítky destilovanou vodou
