KRAJ	KRAJ VYSOČINA	INVESTOR	ŘSD ČR, Správa Jihlava	DATUM	7/2022
NÁZEV AKCE  <b>DIAGNOSTICKÝ PRŮZKUM MOSTŮ M7 A M10 NA ULICI U POTOKA V BRUNTÁLE</b>				FORMÁT	
				MĚŘÍTKO	
				ÚČEL	DIAG
				ČÍS. ZAKÁZKY	22018
				ARCHIVNÍ ČÍS.	
				ČÍS. SOUPRAVY	PŘÍLOHA

DIAGNOSTICKÝ PRŮZKUM  
MOST EV.Č. BRUNTÁL – M7 (ul. U Potoka (ÚP))

DIAGNOSTICKÝ PRŮZKUM  
MOST EV.Č. BRUNTÁL – M10 (ul. U Potoka (Marburg))

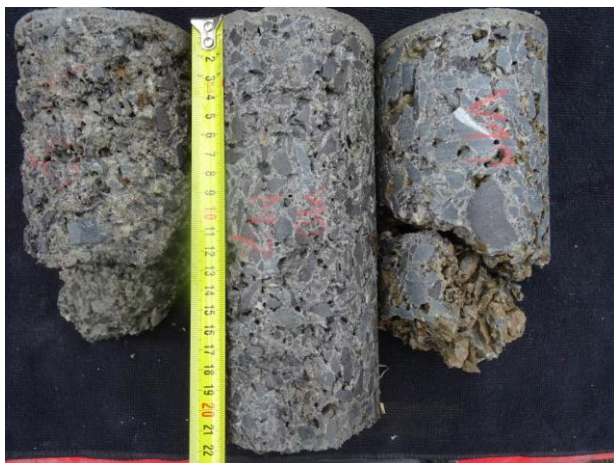
Pohled na vývrt V9, V10 a V11 z OP1. Velmi vysoká pórovitost zrn kameniva, absence cementového tmele, malá objemová hmotnost.

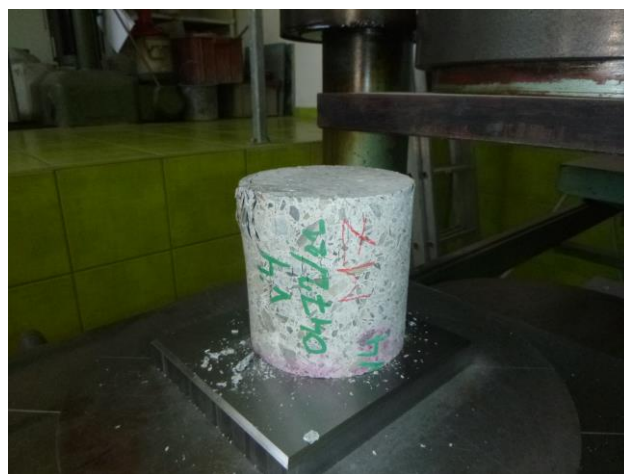
Příklad pohled na porušený vzorek V4 při hodnotě 38,2 MPa.

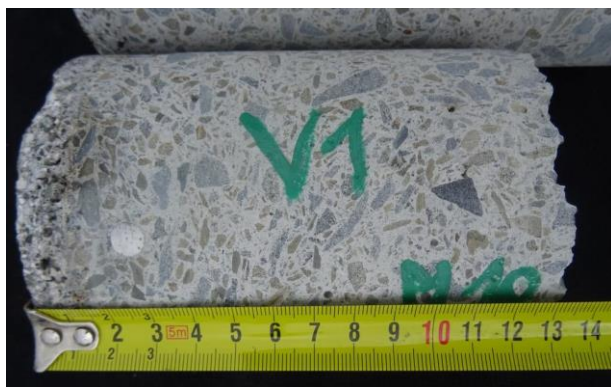
Detailní pohled na jádro vývrty V1. Zvýšená pórovitost při povrchu.

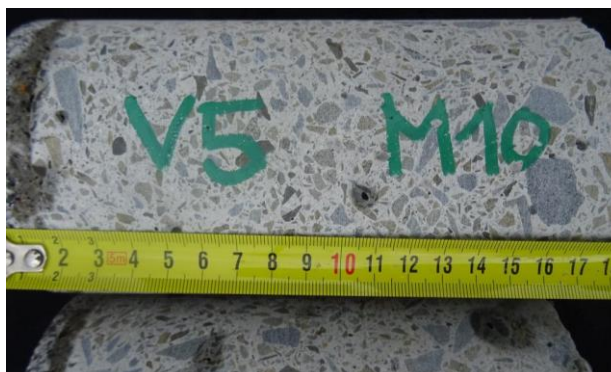
Detailní pohled na jádro vývrty V5. Zvýšená pórovitost při povrchu.

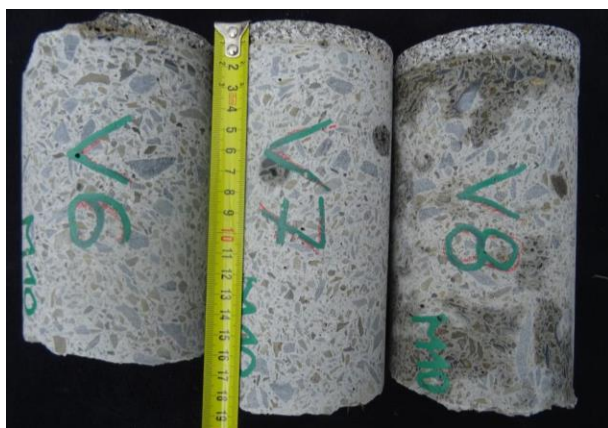
Celkový pohled na vývrty V6 – V8.

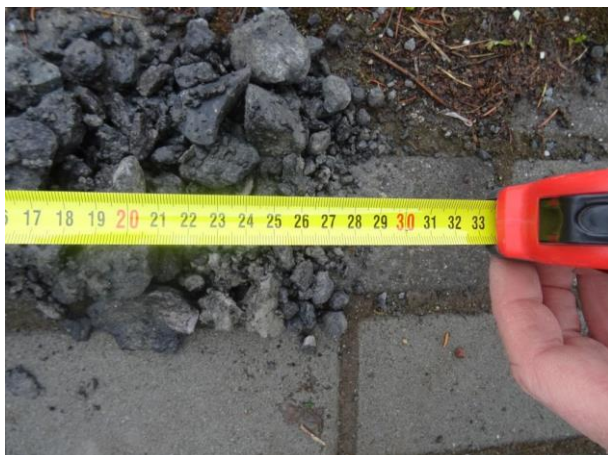
Štěrkopískový násyp frakce 0/32 mm.
