## Objekt NKP: Gymnázium Šrobárova 1, Košice

Reštaurovanie uličných a dvorových fasád gymnázia, vrátane dekoratívnych atikových štítov nad korunnou rímsou.

Reštaurátorský výskum, Návrh na reštaurovanie,

Návrh postupu a technológie obnovy

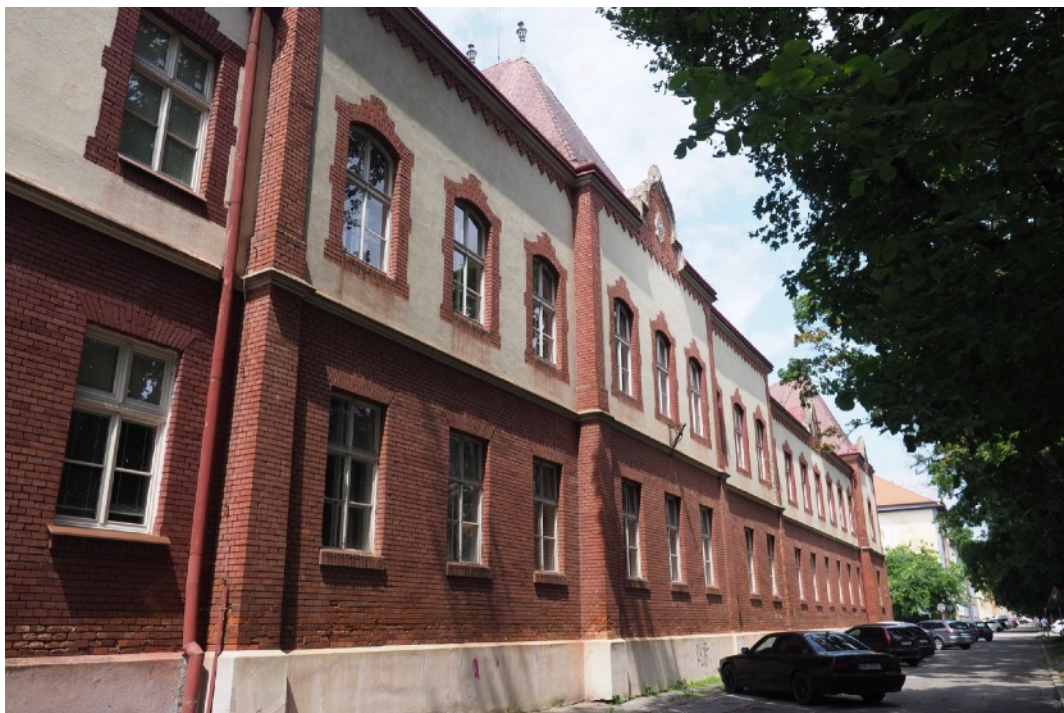
Stav pred reštaurovaním.

Foto č. 1: Celkový pohľad na V fasádu v správe Gymnázia.

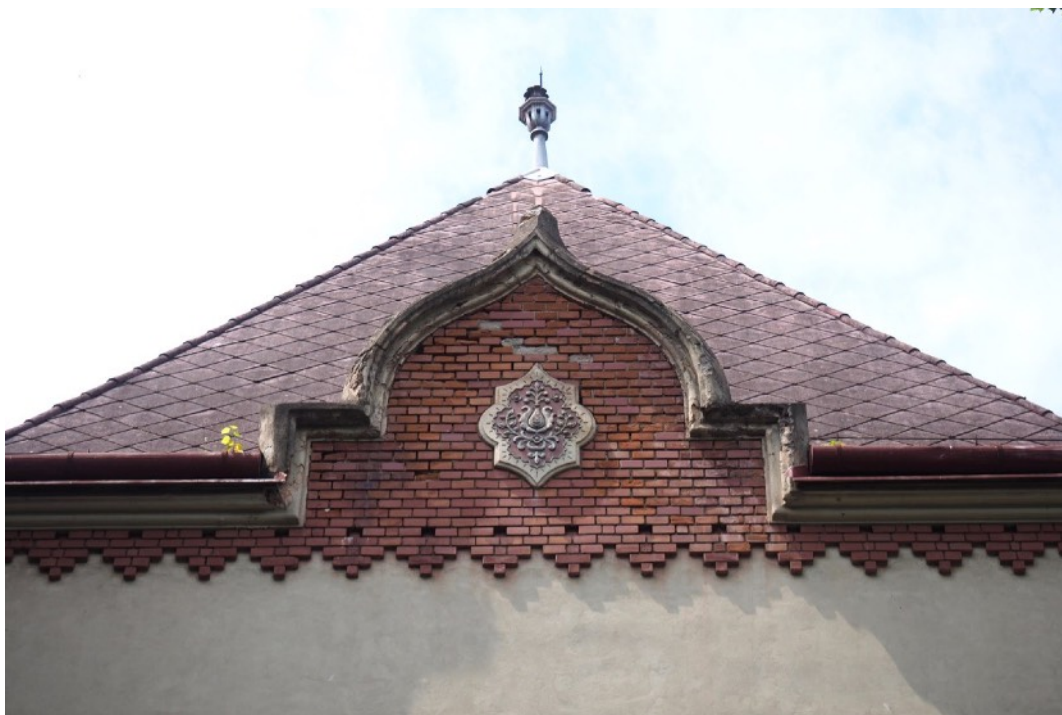
Stav pred reštaurovaním.

Foto č. 12: Pohľad z V, trojosový stredný rizalit, atikový štít.

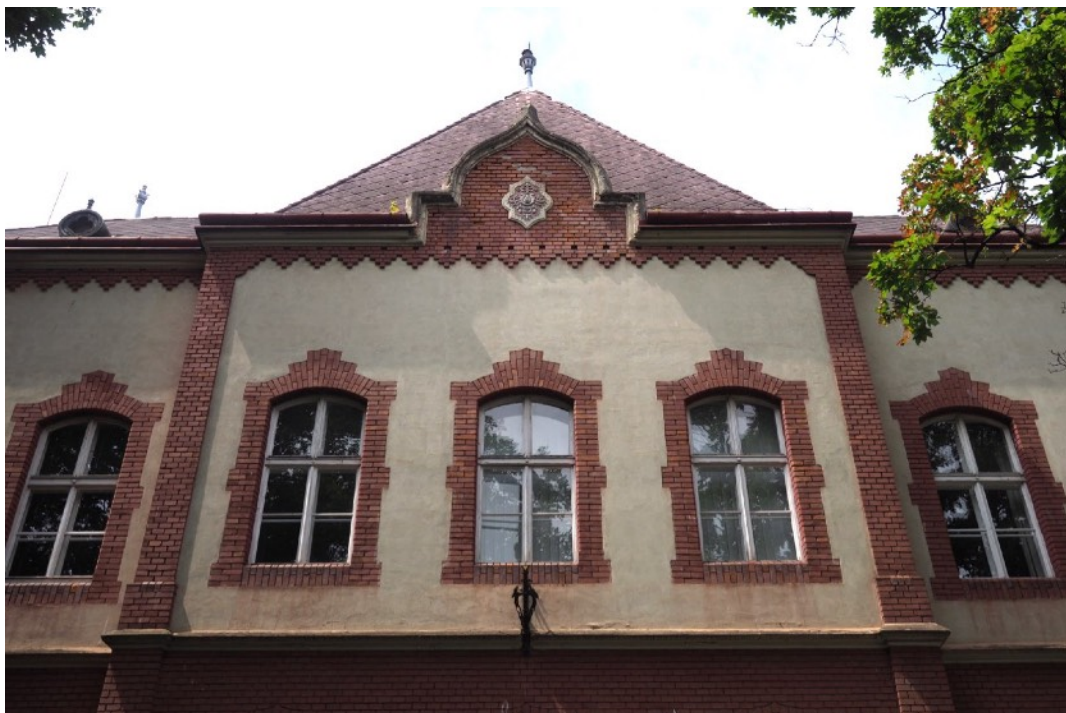
Stav pred reštaurovaním.

Foto č. 13: Pohľad z V, trojosový stredný rizalit, centrálna časť, 2. NP, atikový štít.

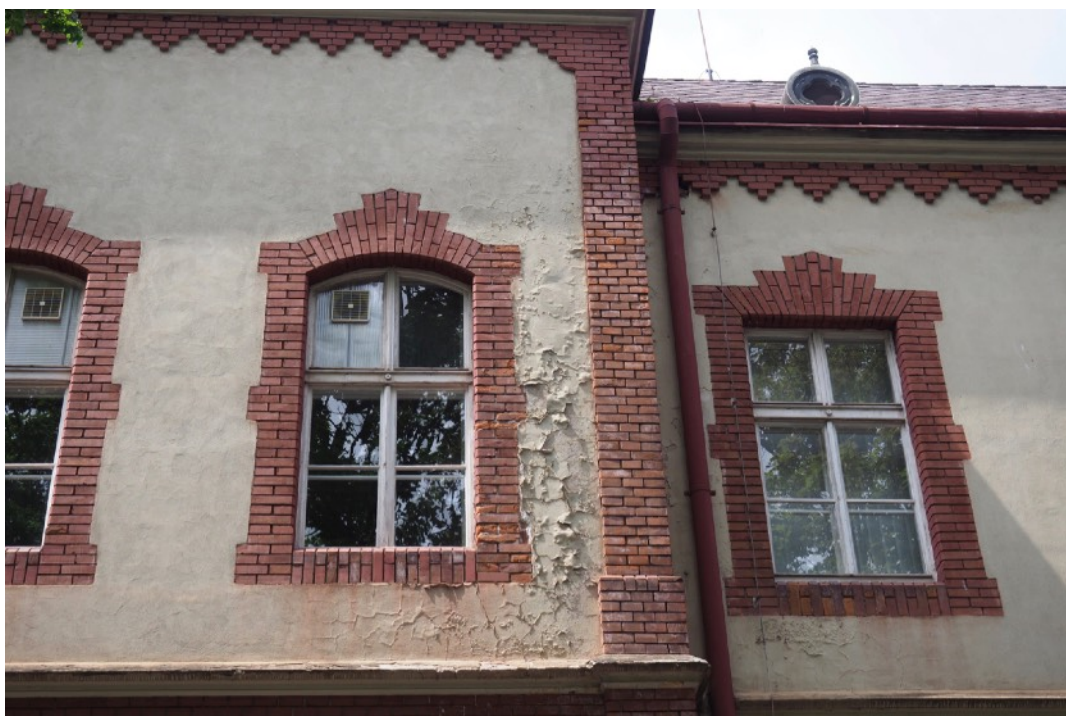
Stav pred reštaurovaním.

Foto č. 21: Pohľad z V, trojosový stredný rizalit, 2.NP, detail poškodenia.

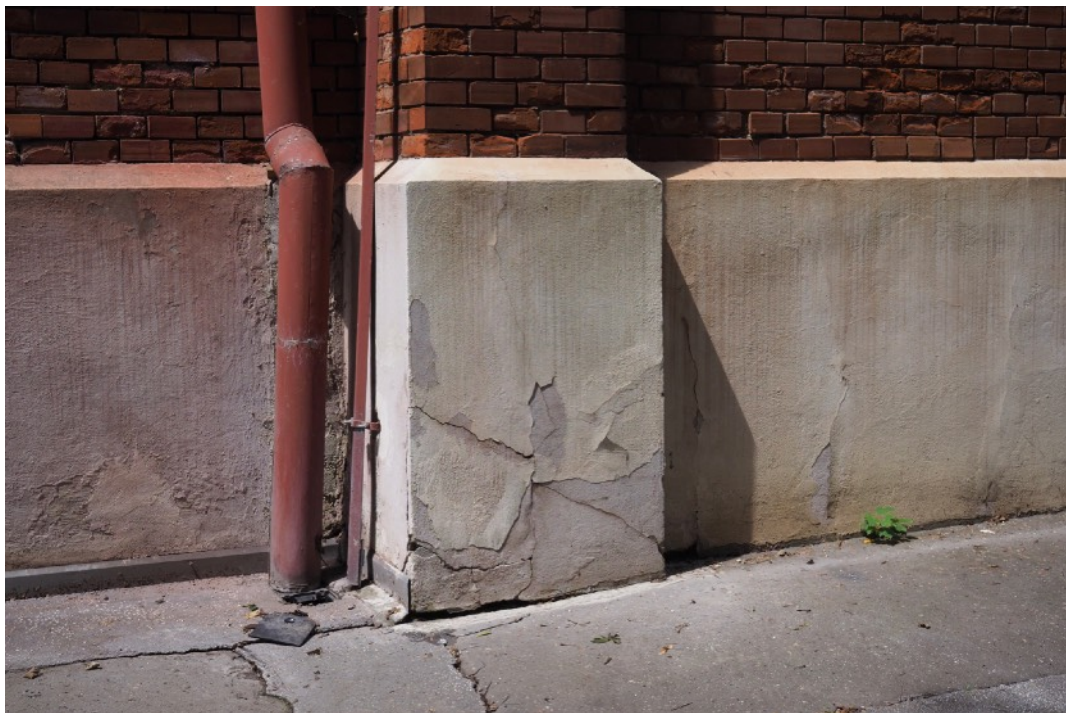
Stav pred reštaurovaním.

Foto č. 23: Pohľad z V, trojosový stredný rizalit, 1.NP, detail poškodenia.

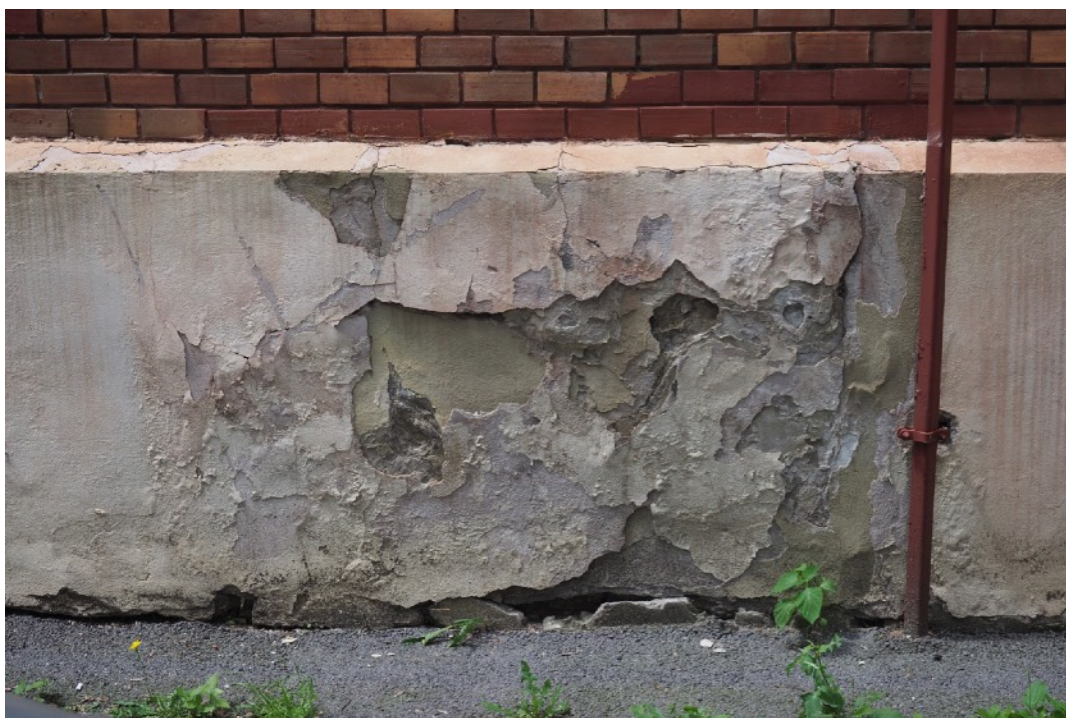
Stav pred reštaurovaním.

Foto č. 24: Pohľad z V, trojosový stredný rizalit, 1.NP, detail poškodenia.

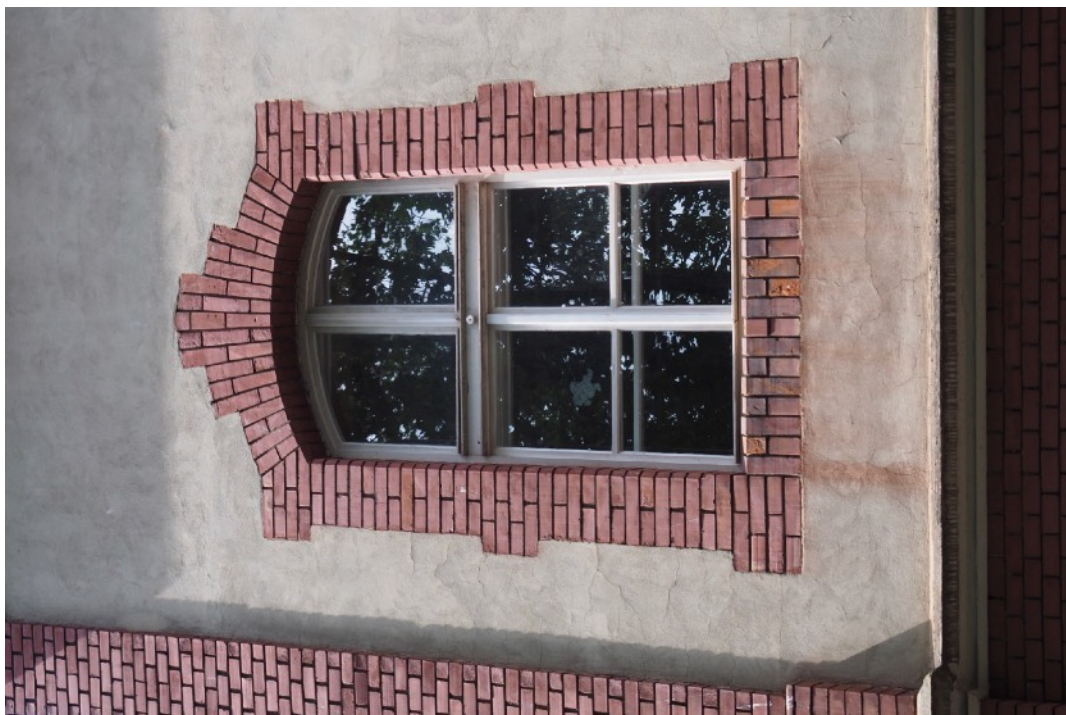
Foto č. 25: Pohľad z V, detail okenného otvoru 2.NP.

Stav pred reštaurovaním.

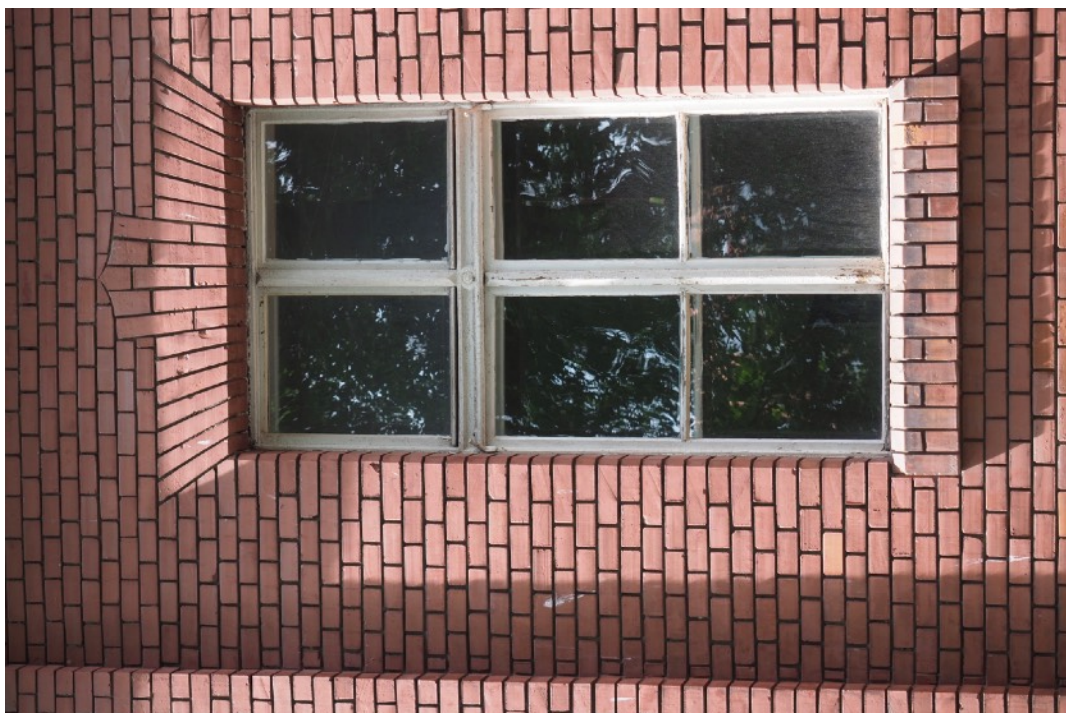
Foto č. 26: Pohľad z V, detail okenného otvoru 1.NP.

Stav pred reštaurovaním.

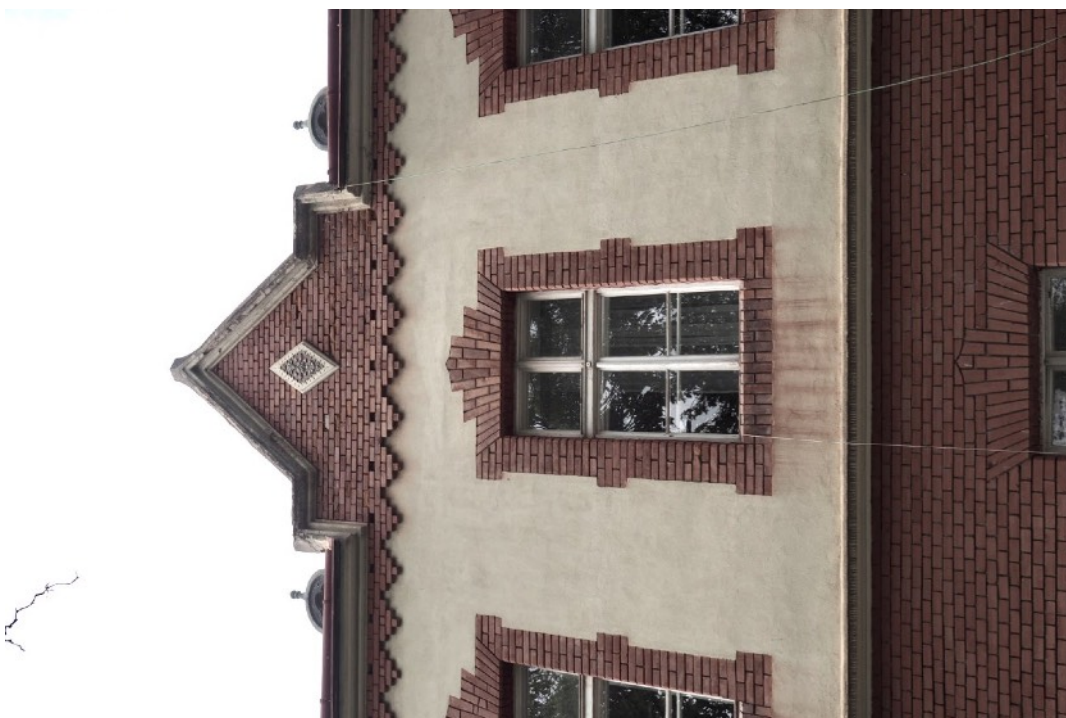
Foto č. 29: Pohľad z V, ustúpená časť, atikový štít.

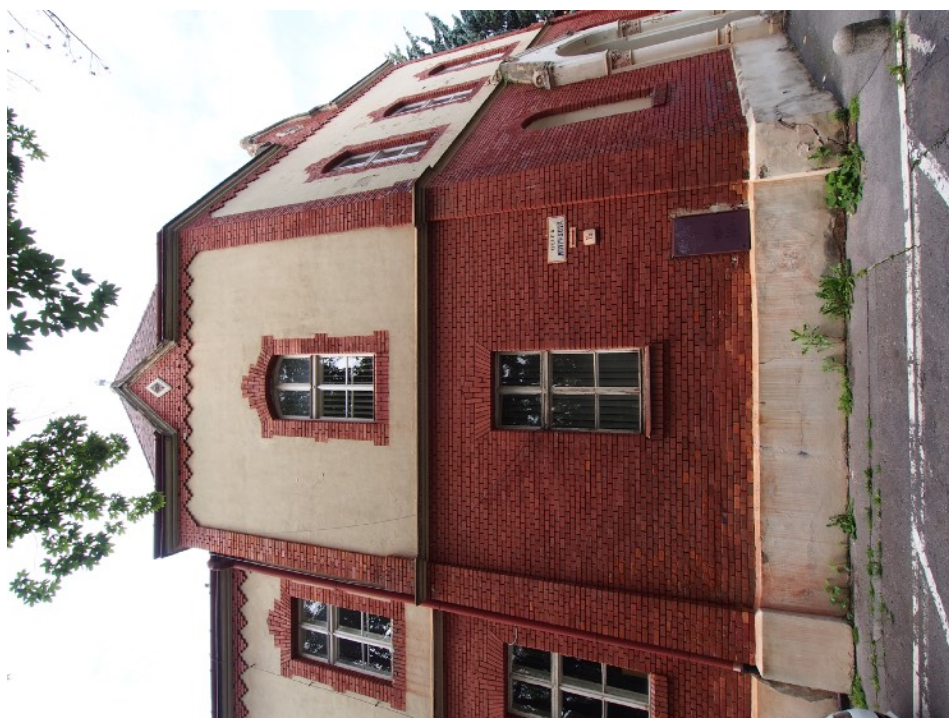
Foto č. 30: Pohľad z V, ustúpená časť 2.NP, atikový štít.

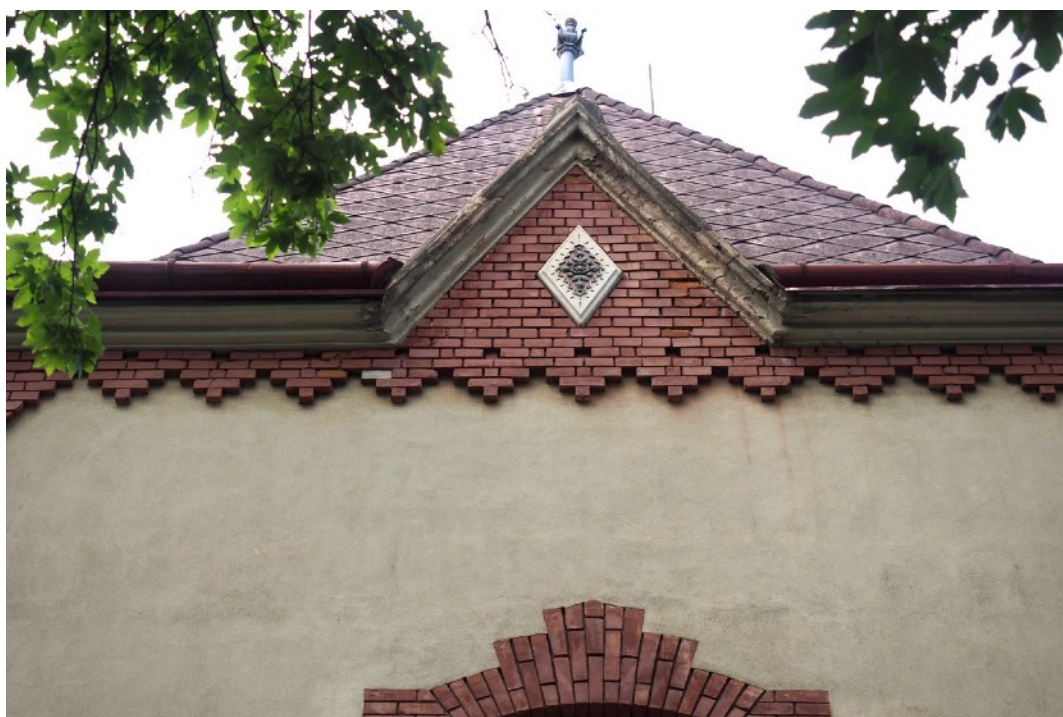
Foto č. 31: Pohľad z V, nárožný rizalit.

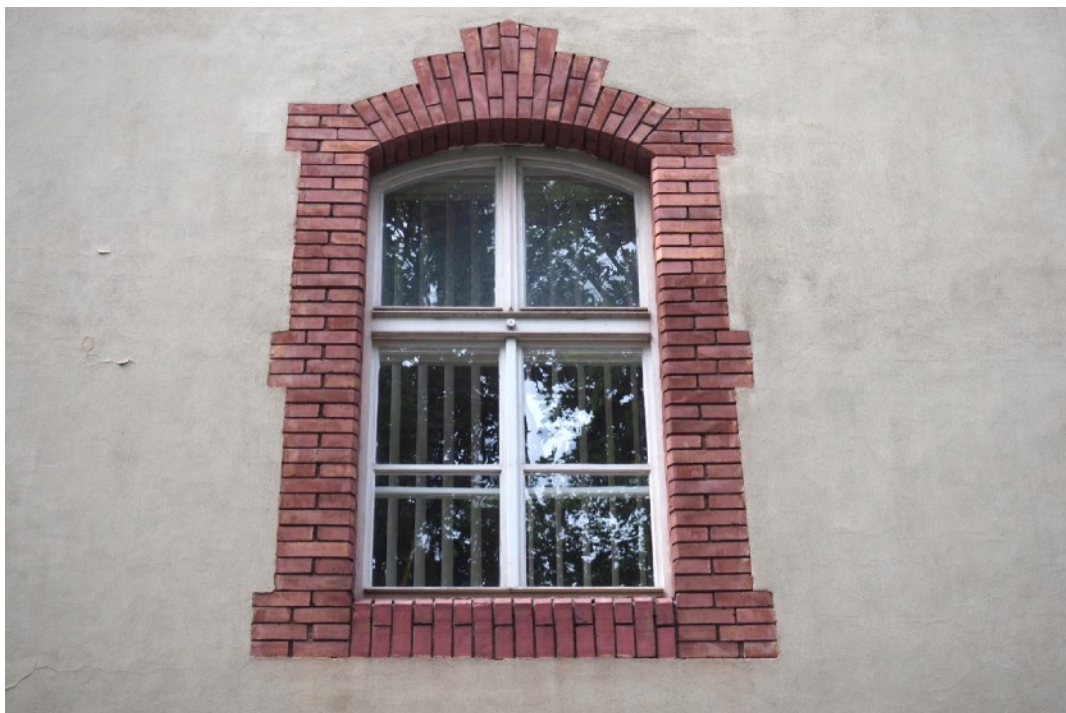
Foto č. 32: Pohľad z V, nárožný rizalit, atikový štít.

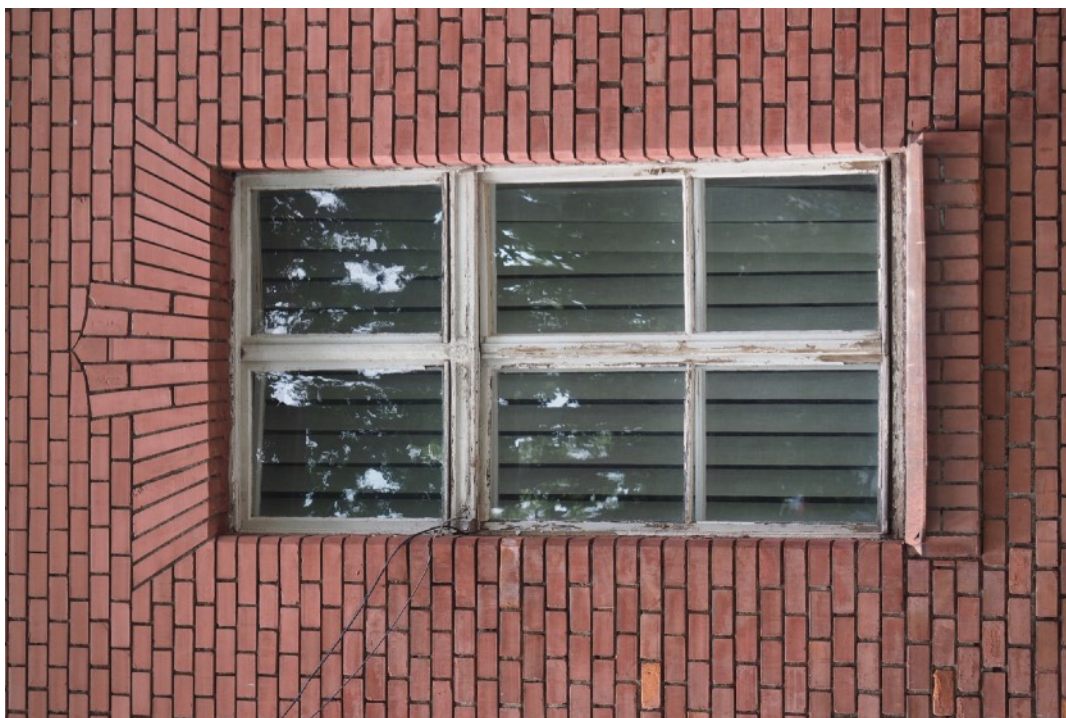
Foto č. 33: Pohľad z V, nárožný rizalit, detail okenného otvoru 2.NP.

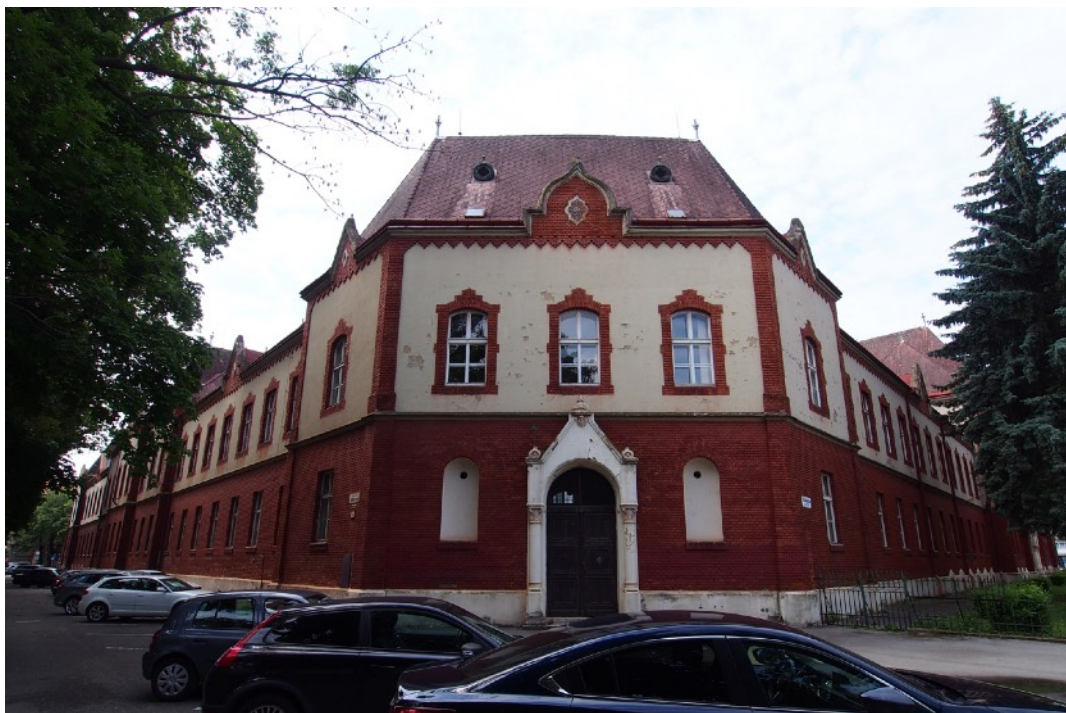
Foto č. 34: Pohľad z V, nárožný rizalit, detail okenného otvoru 1.NP.

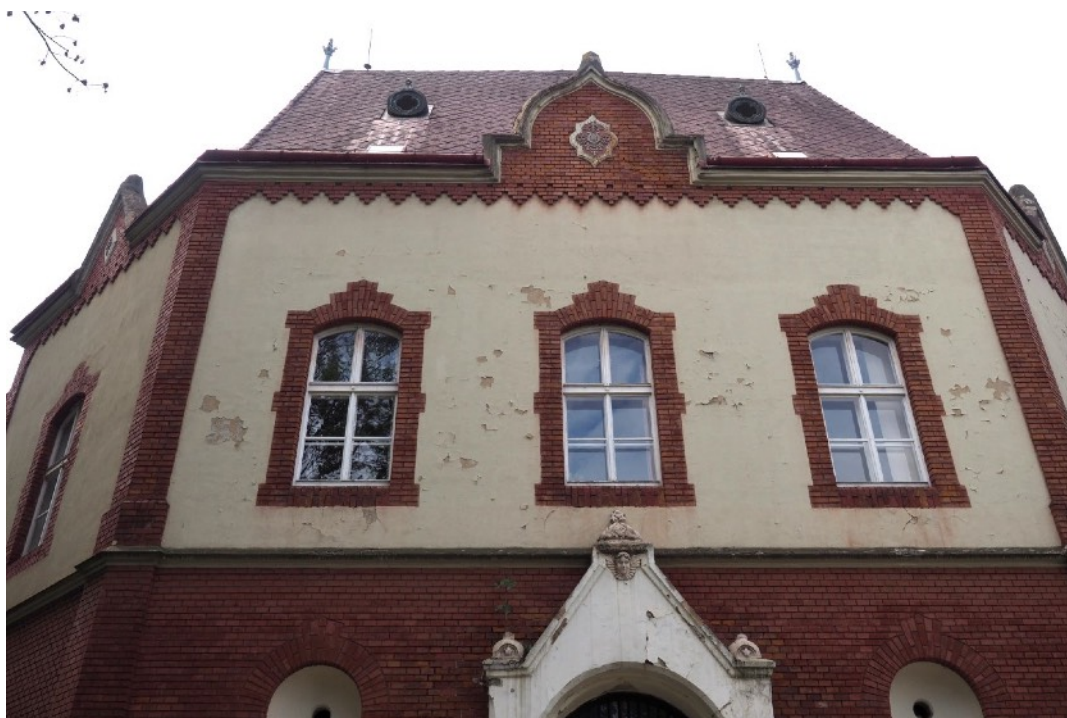
Foto č. 36: Pohľad zo SV, nárožný rizalit.

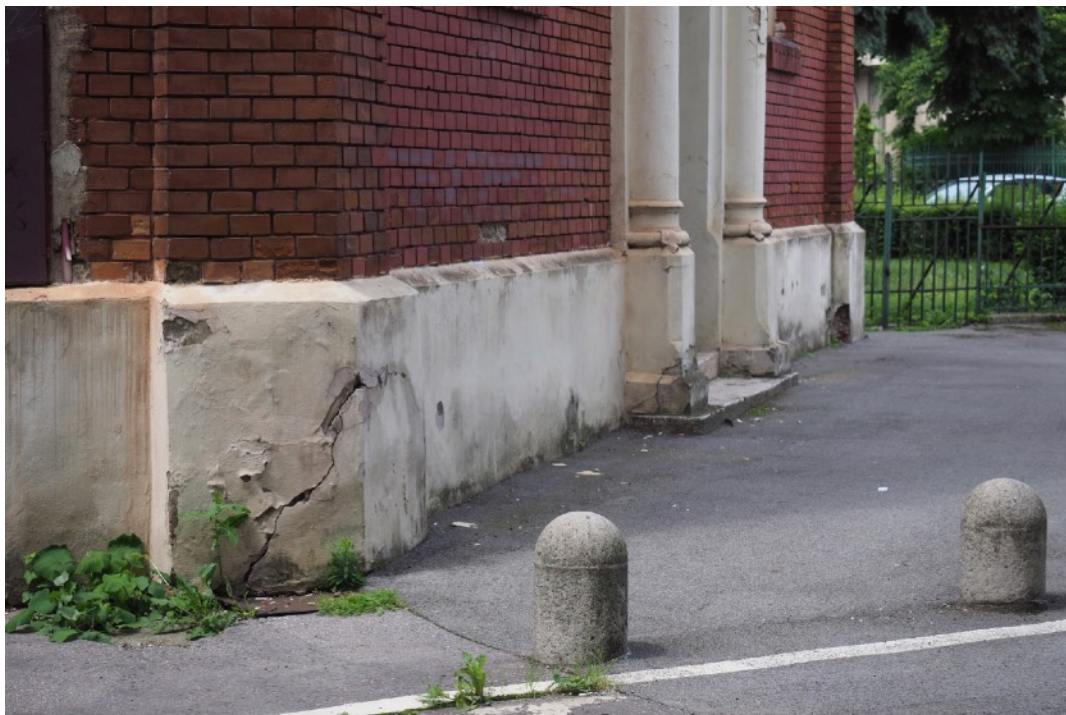
Foto č. 42: Pohľad zo SV, nárožný rizalit, detail poškodenia vstupného portálu.

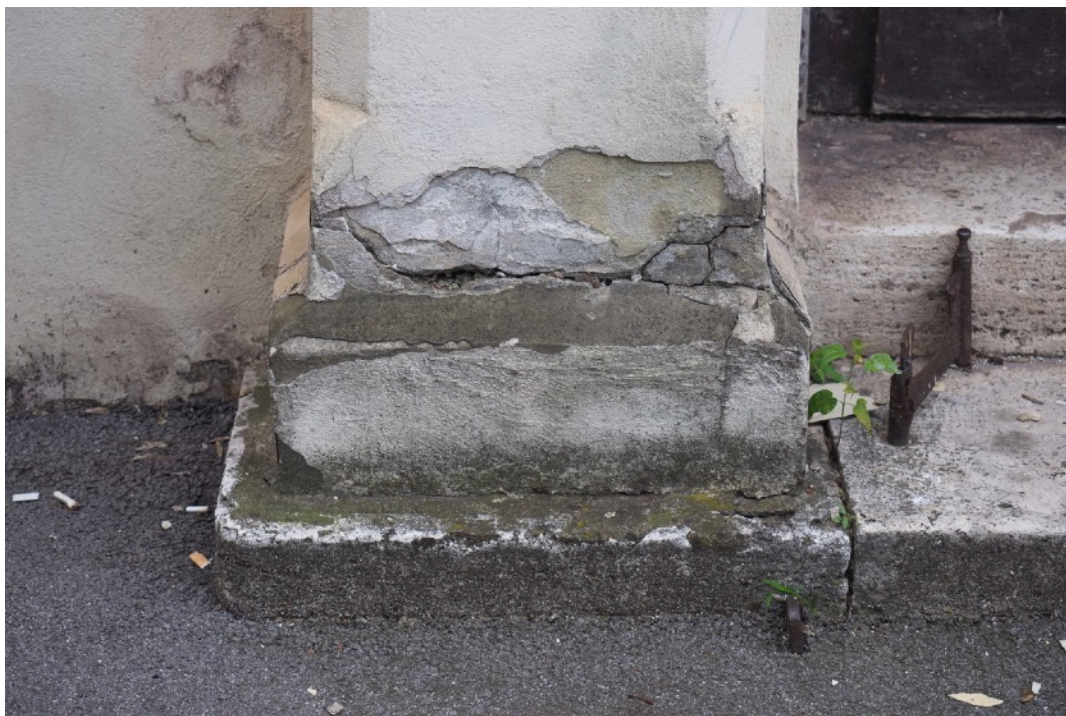
Foto č. 43: Pohľad zo SV, nárožný rizalit 1.NP, detail poškodenia.

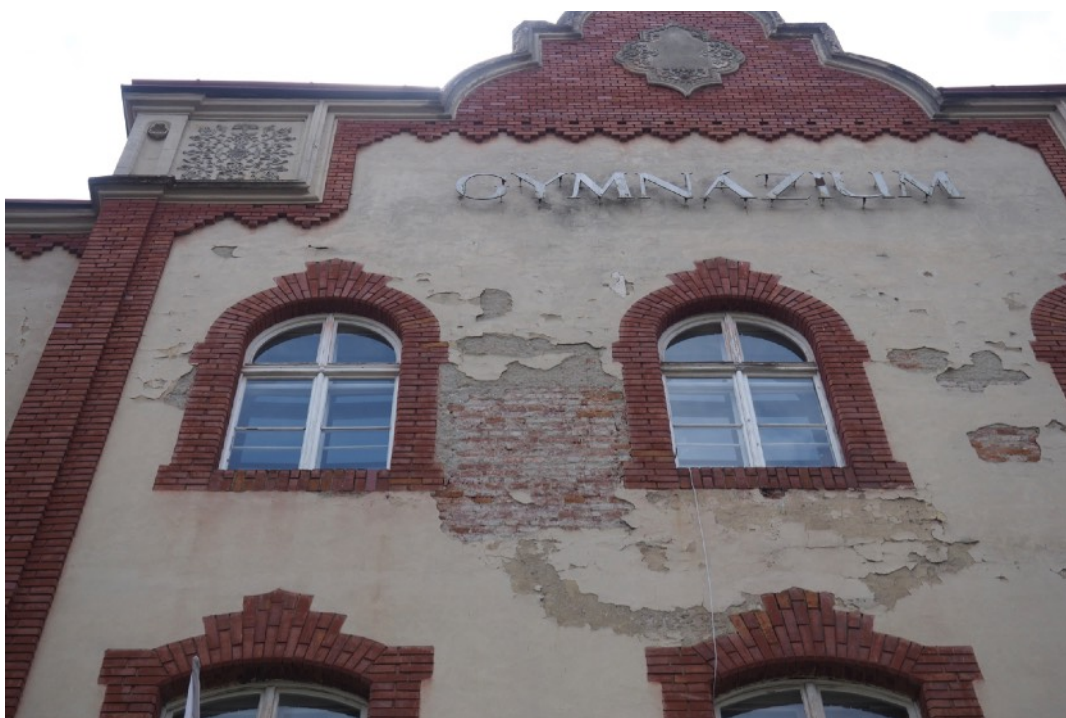
Foto č. 56: Pohľad zo S, stredný hlavný rizalit, centrálna časť, 2.NP, atikový štít.

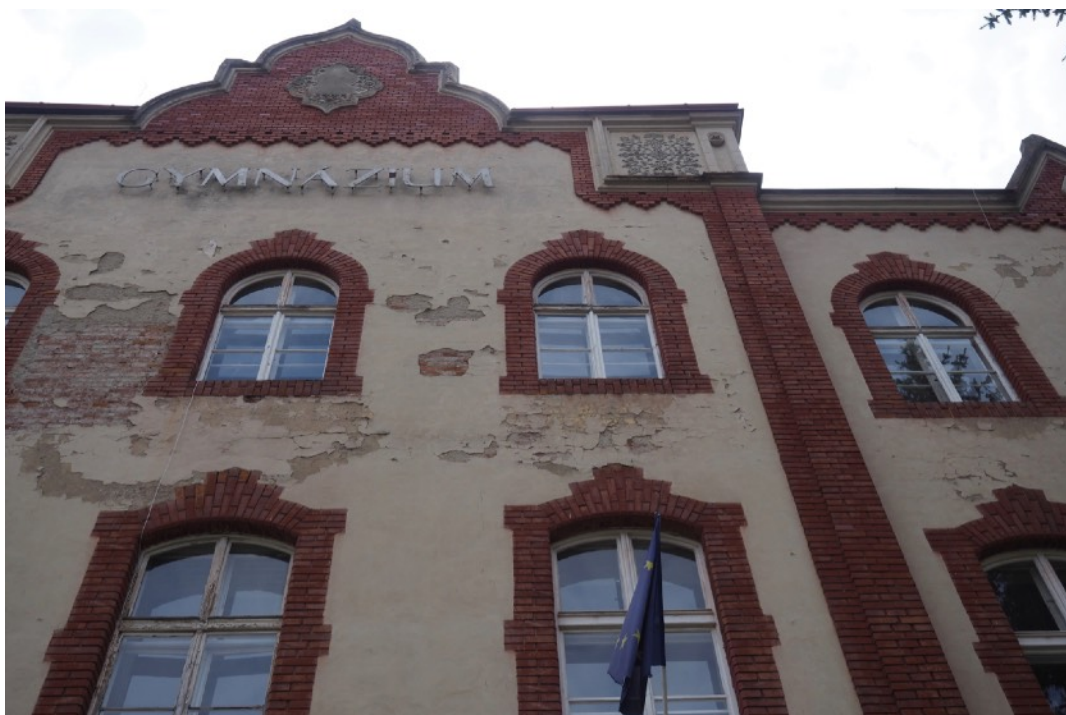
Foto č. 57: Pohľad zo S, stredný hlavný rizalit, centrálna časť, 2.NP, atikový štít, detail poškodenia.

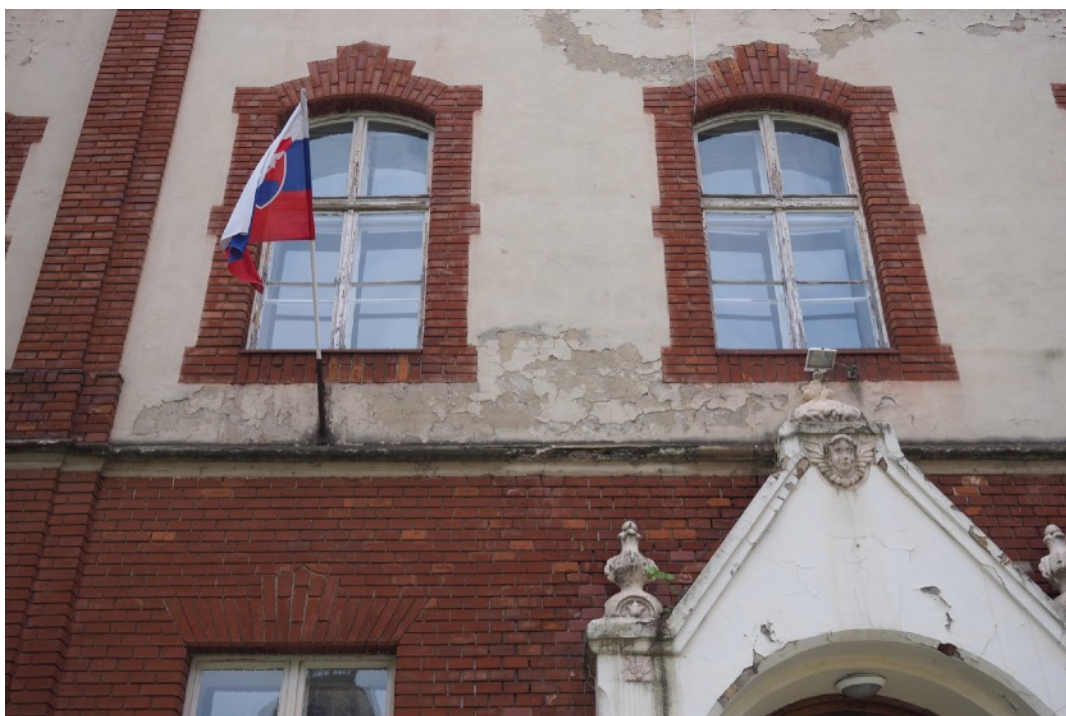
Foto č. 58: Pohľad zo S, stredný hlavný rizalit, centrálna časť, 2.NP, atikový štít, detail poškodenia.

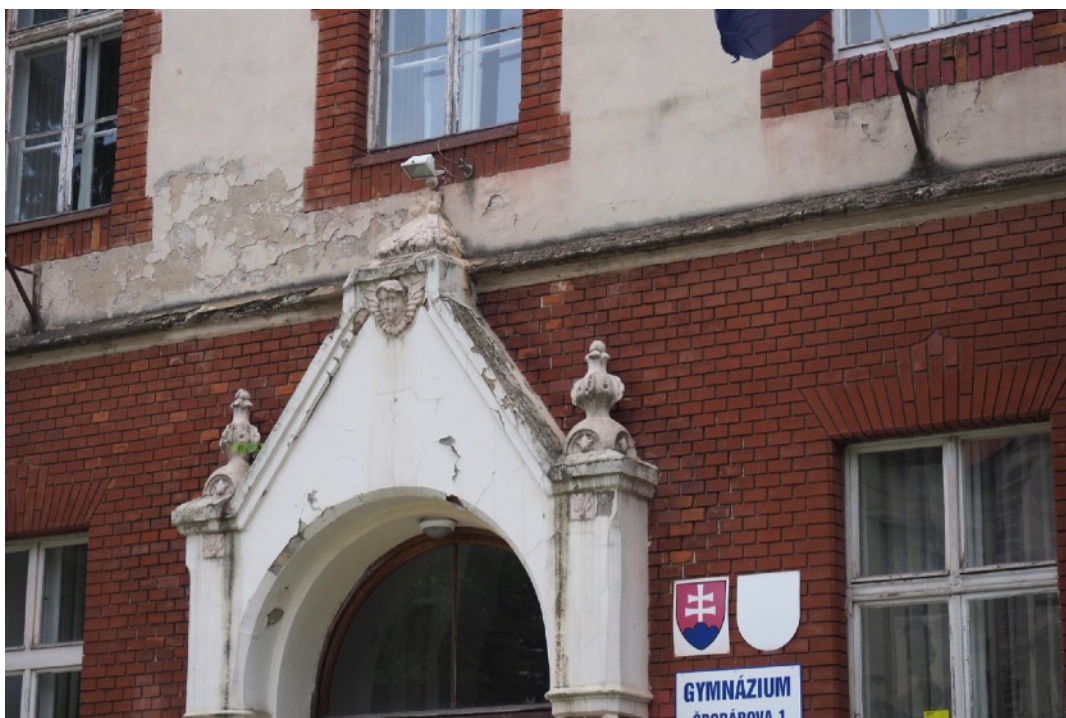
Foto č. 59: Pohľad zo S, stredný hlavný rizalit, centrálna časť, 1./2.NP, detail poškodenia.

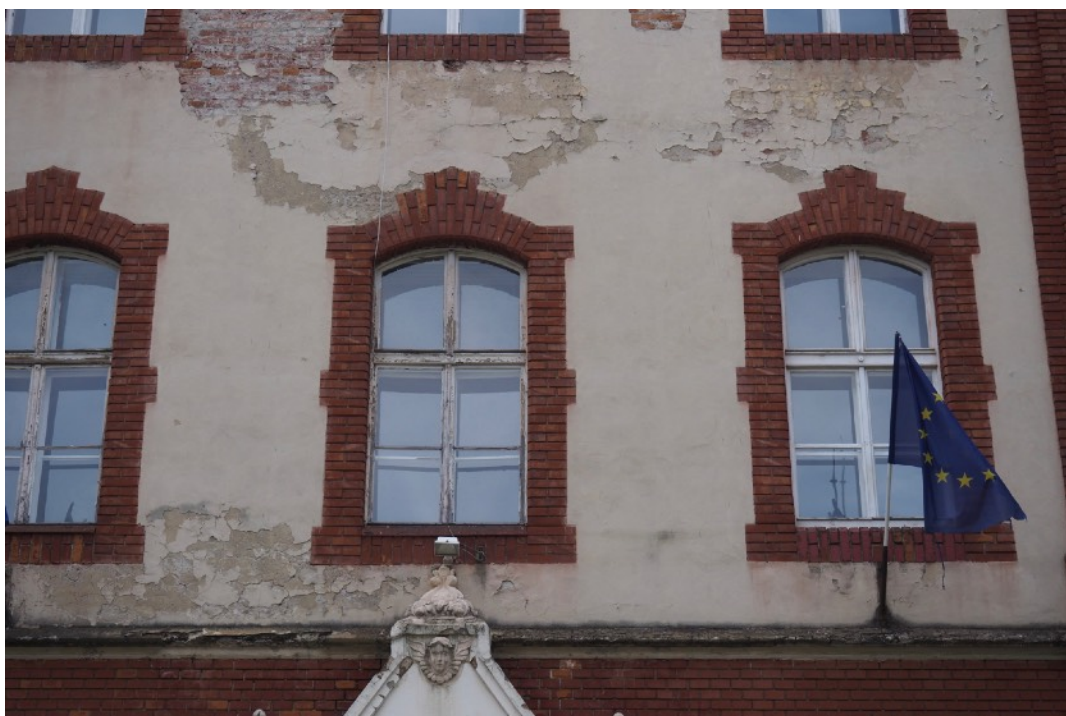
Foto č. 60: Pohľad zo S, stredný hlavný rizalit, centrálna časť, 1./2.NP, detail poškodenia.

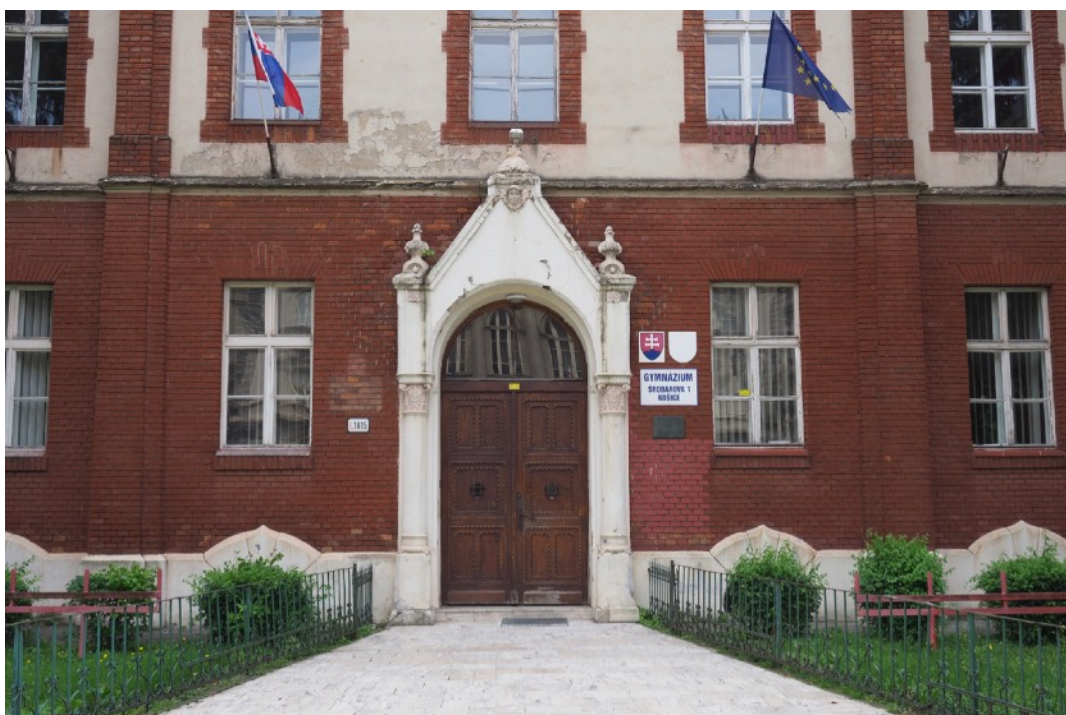
Foto č. 61: Pohľad zo S, stredný hlavný rizalit, centrálna časť, 1./2.NP, detail poškodenia.

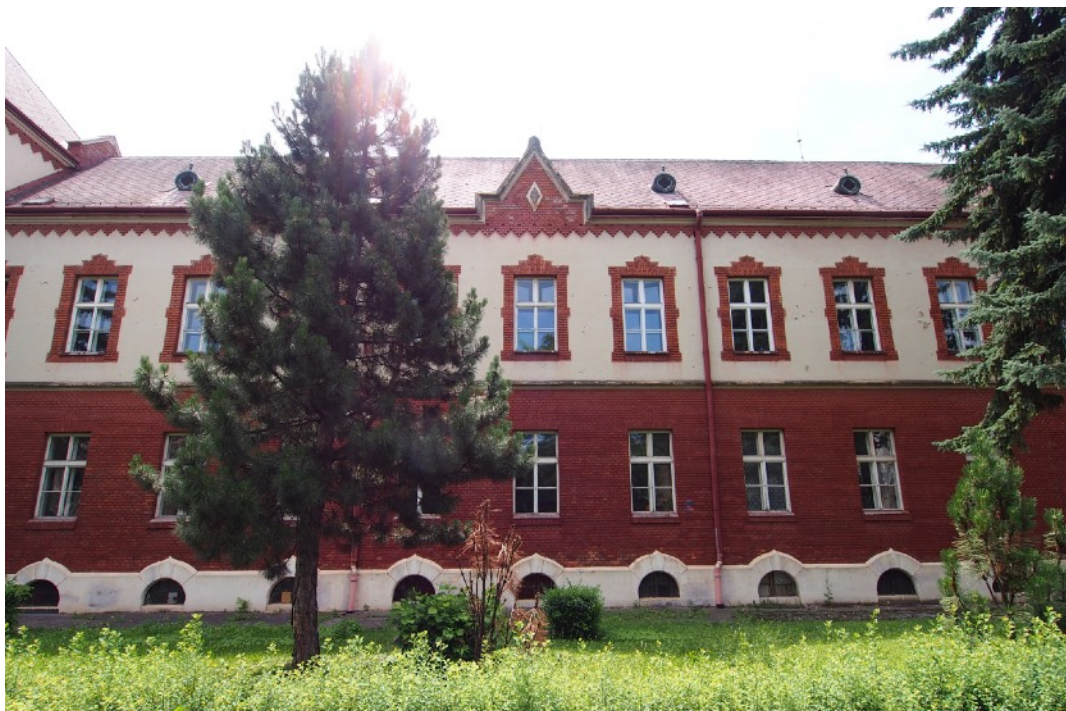
Foto č. 68: Pohľad zo S, ustúpená časť, 1.NP.

Stav pred reštaurovaním.

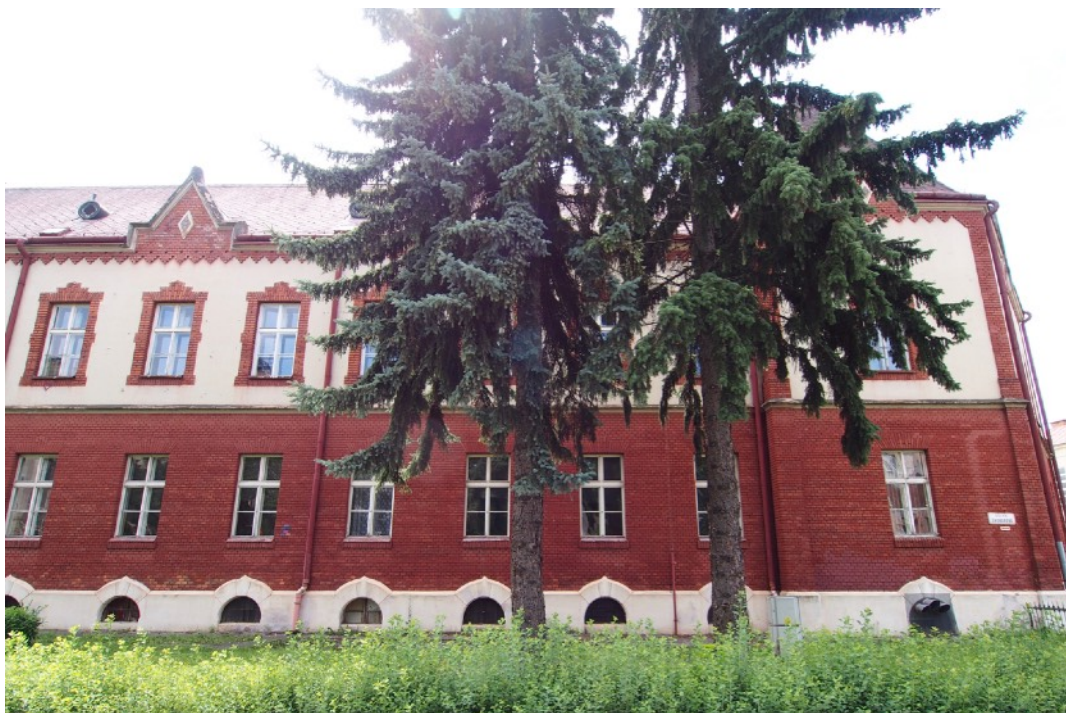
Foto č. 69: Pohľad zo S, ustúpená časť.

Stav pred reštaurovaním.

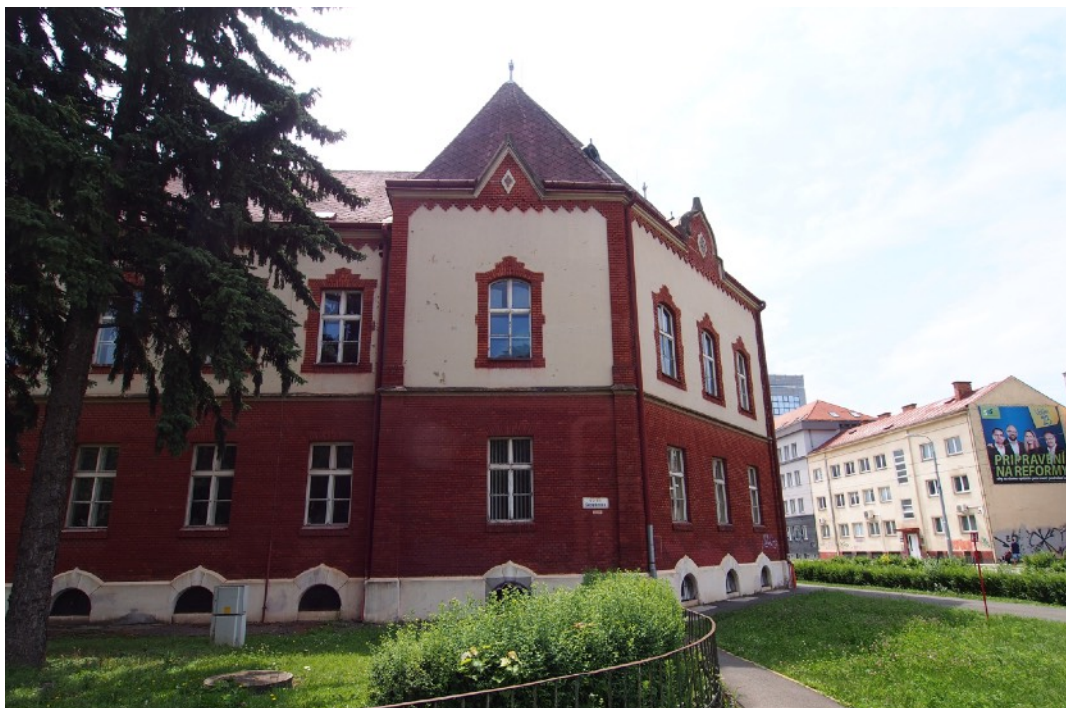
Foto č. 70: Pohľad zo S, ustúpená časť a nárožie.

Stav pred reštaurovaním.

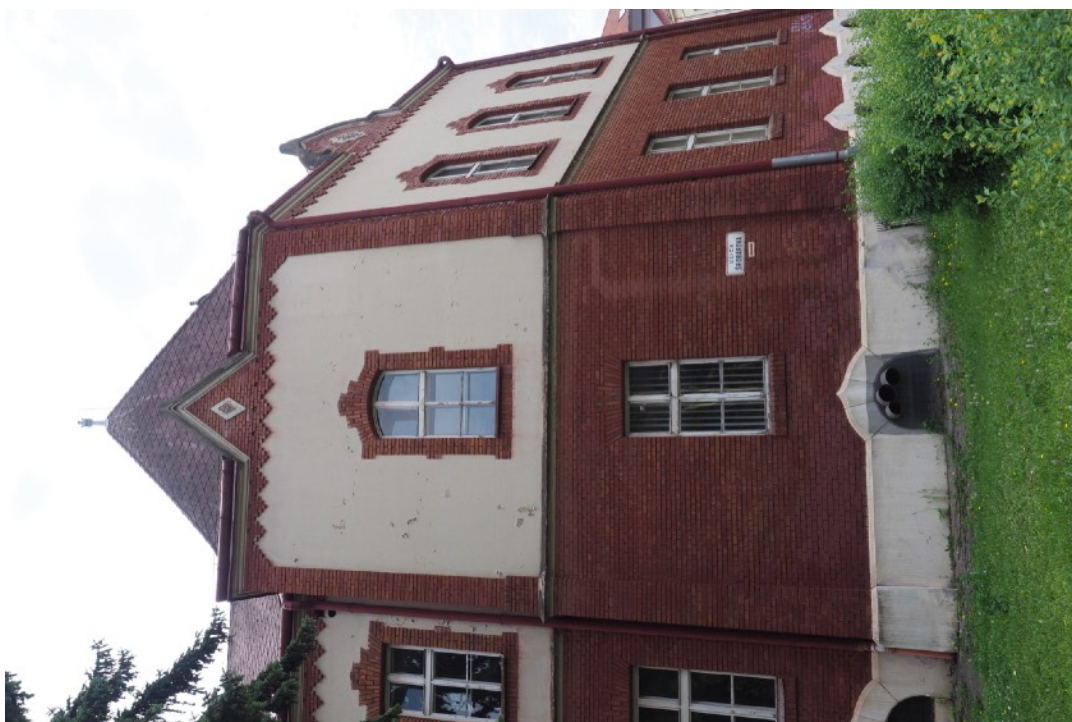
Foto č. 71: Pohľad zo S, ustúpená časť a nárožie.

Stav pred reštaurovaním.

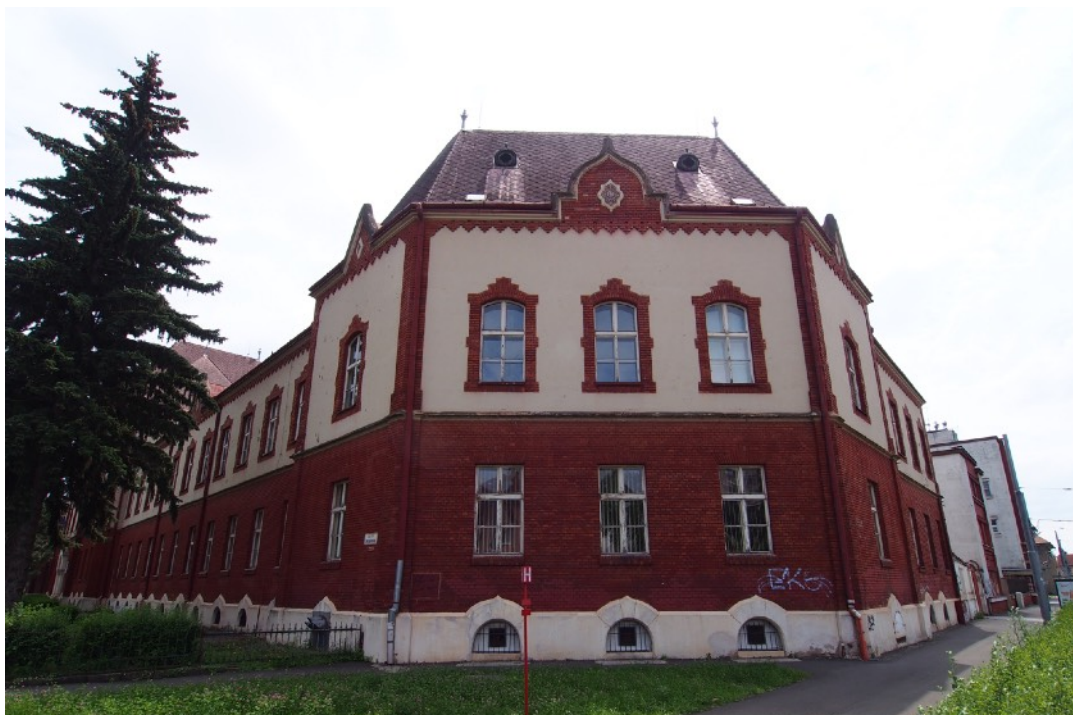
Foto č. 72: Pohľad zo S, nárožie.

Stav pred reštaurovaním.

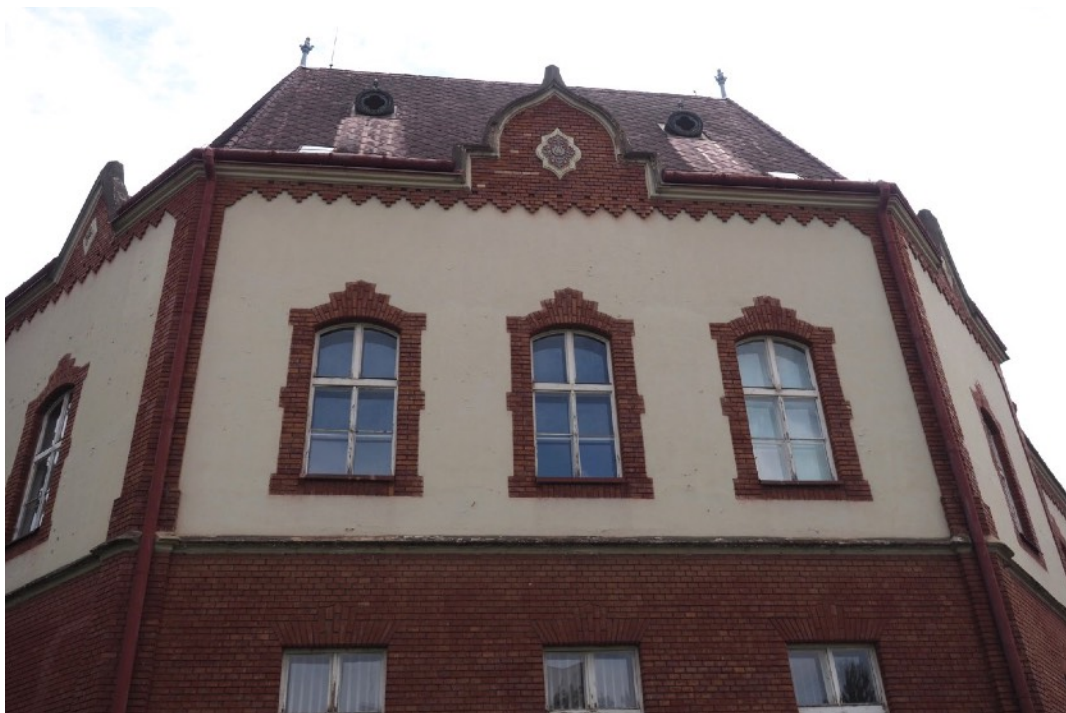
Foto č. 74: Pohľad zo SZ, nárožie, atikový štít.

Stav pred reštaurovaním.
