## Objekt NKP: Gymnázium Šrobárova 1, Košice

Reštaurovanie uličných a dvorových fasád gymnázia, vrátane dekoratívnych atikových štítov nad korunnou rímsou.

Reštaurátorský výskum, Návrh na reštaurovanie,

Návrh postupu a technológie obnovy

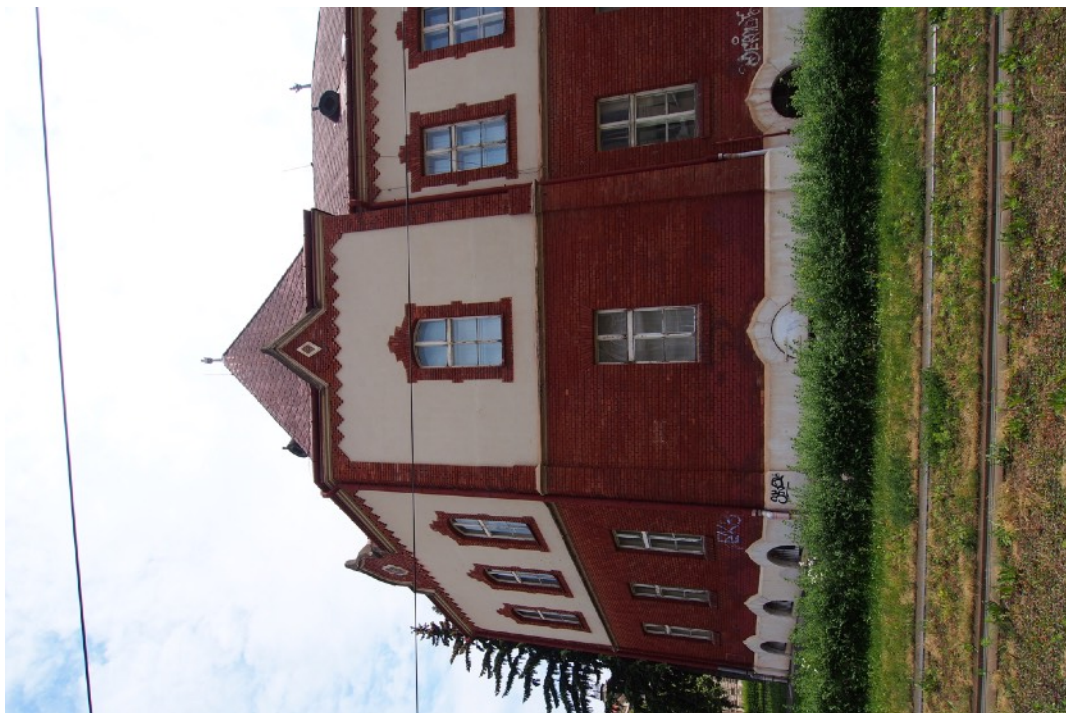
Foto č. 76: Pohľad zo SZ, nárožie, 1.NP.

Stav pred reštaurovaním.

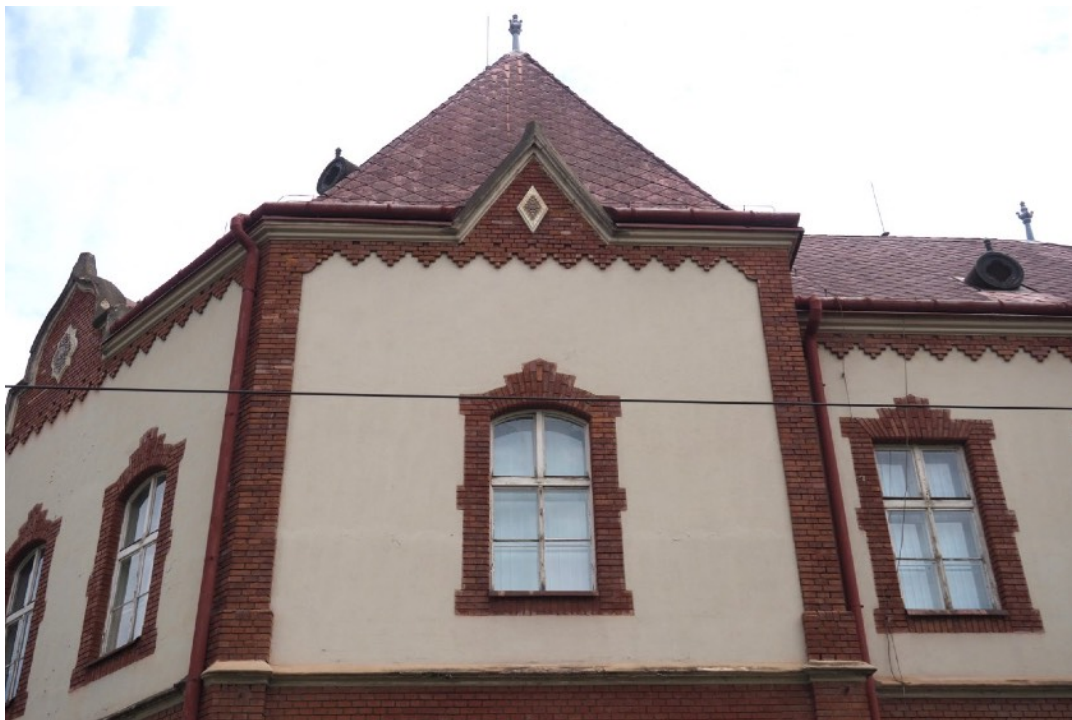
Foto č. 78: Pohľad zo Z, nárožie a ustúpená plocha.

Stav pred reštaurovaním.

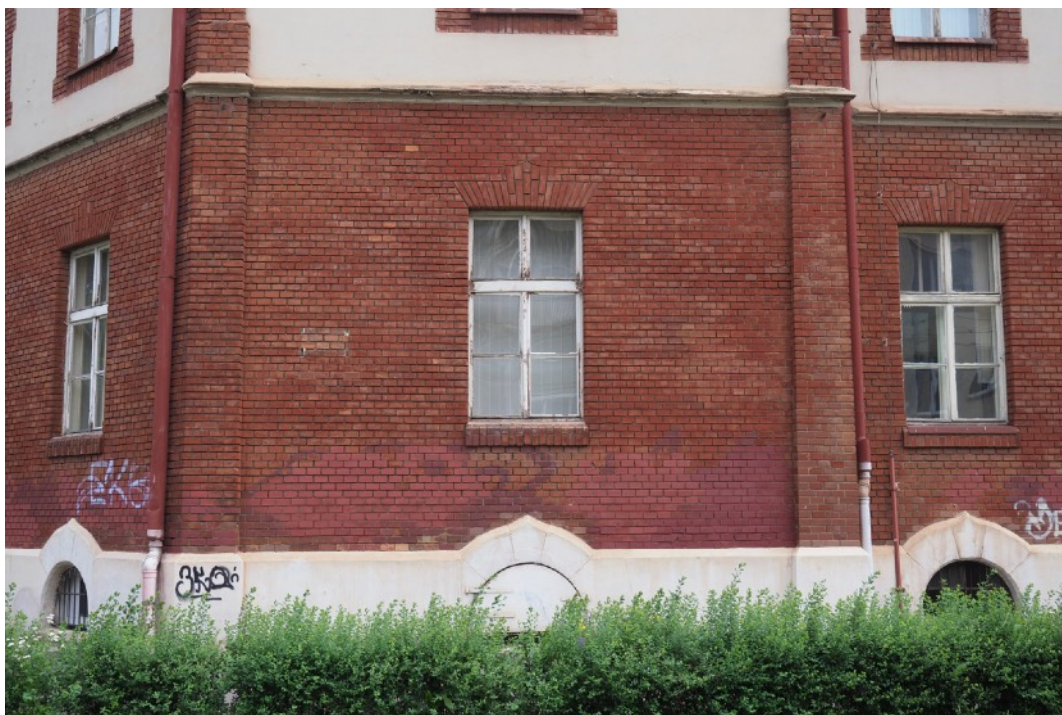
Foto č. 79: Pohľad zo Z, nárožie a ustúpená plocha, 2.NP, atikový štít.

Stav pred reštaurovaním.

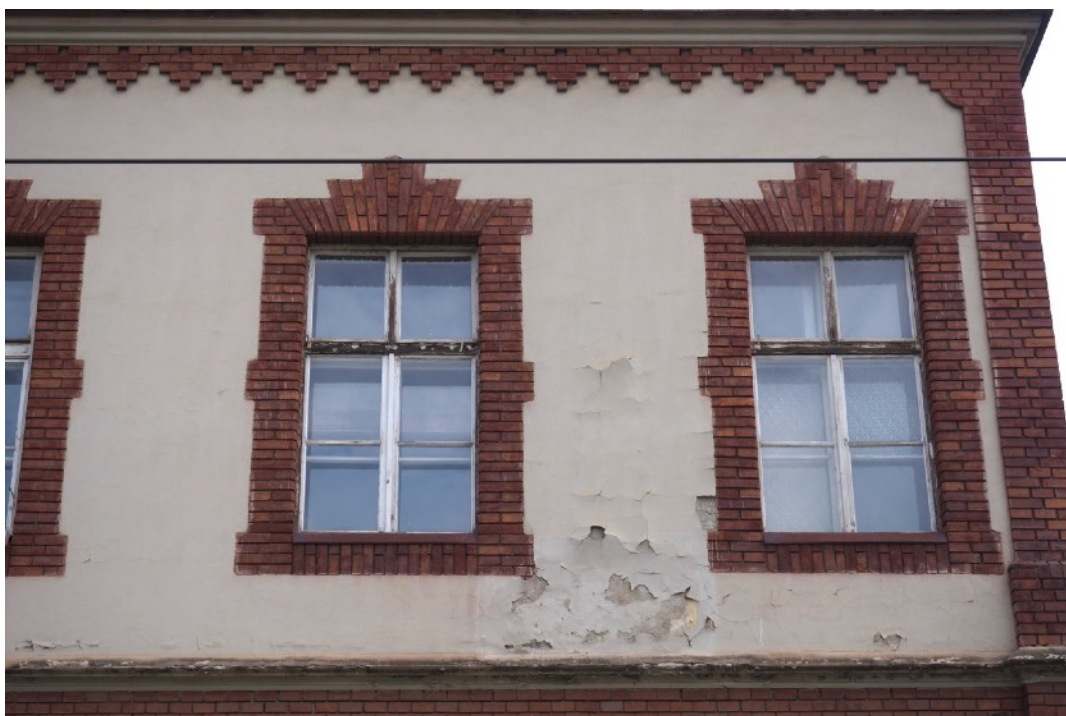
Foto č. 80: Pohľad zo Z, nárožie a ustúpená plocha, 1.NP.

Stav pred reštaurovaním.

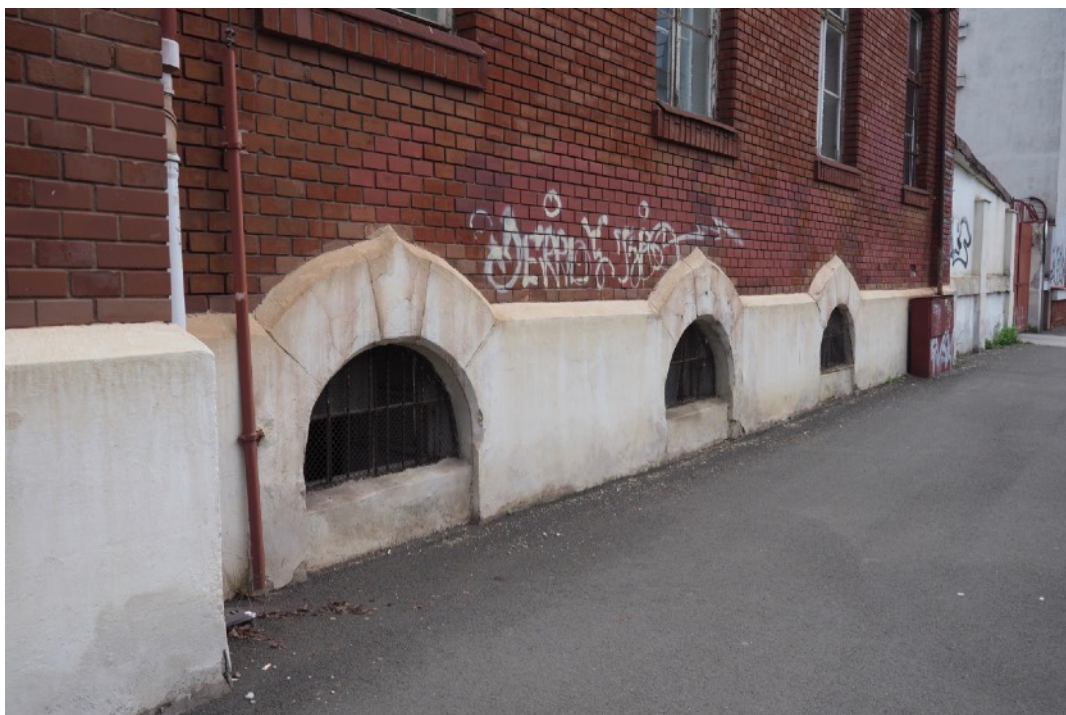
Foto č. 81: Pohľad zo Z, ustúpená plocha, 2.NP.

Stav pred reštaurovaním.

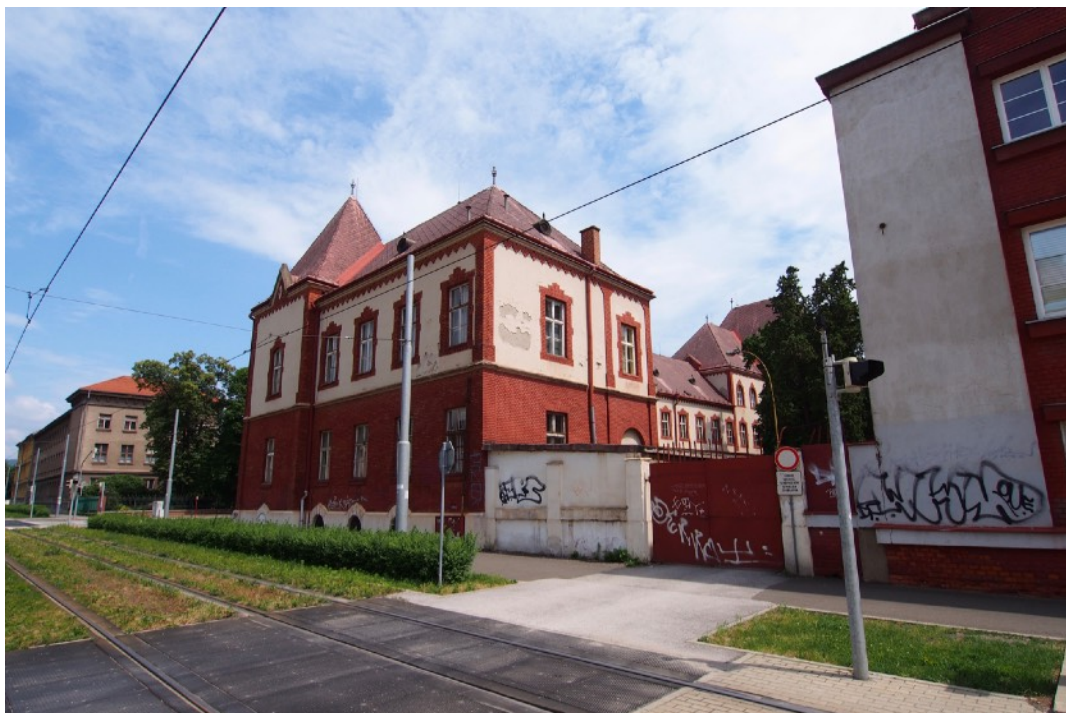
Foto č. 82: Pohľad zo Z, ustúpená plocha, 1.NP, sokel.

Stav pred reštaurovaním.

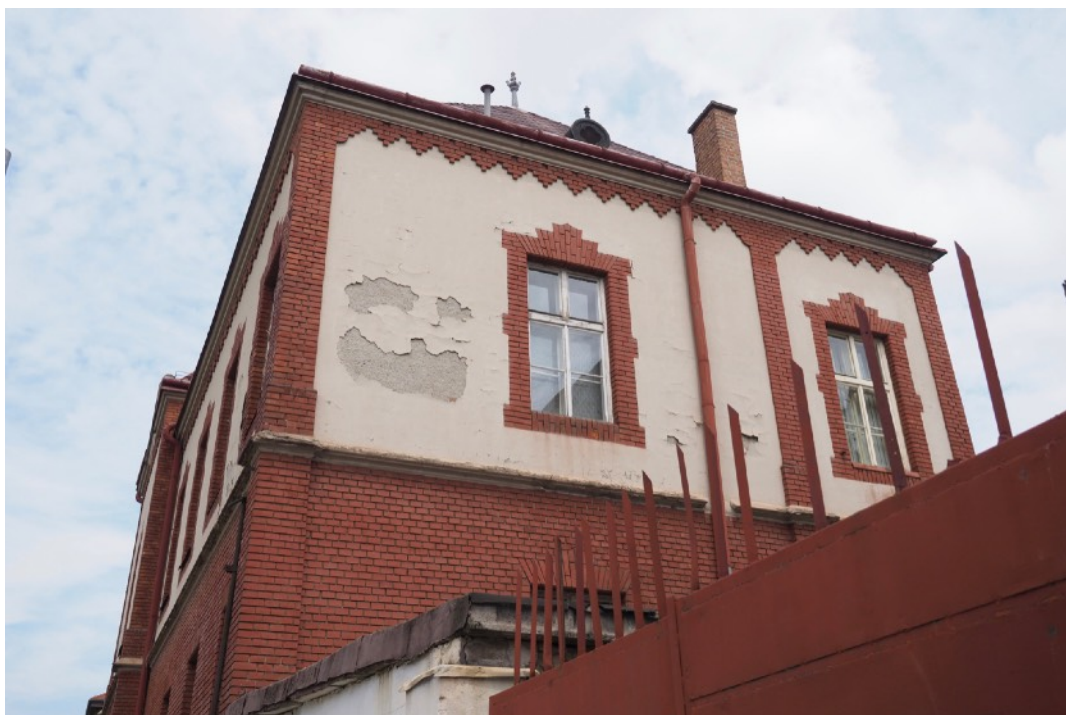
Foto č. 83: Pohľad zo Z, uzatvorenie S krídla, ustúpená plocha.

Stav pred reštaurovaním.

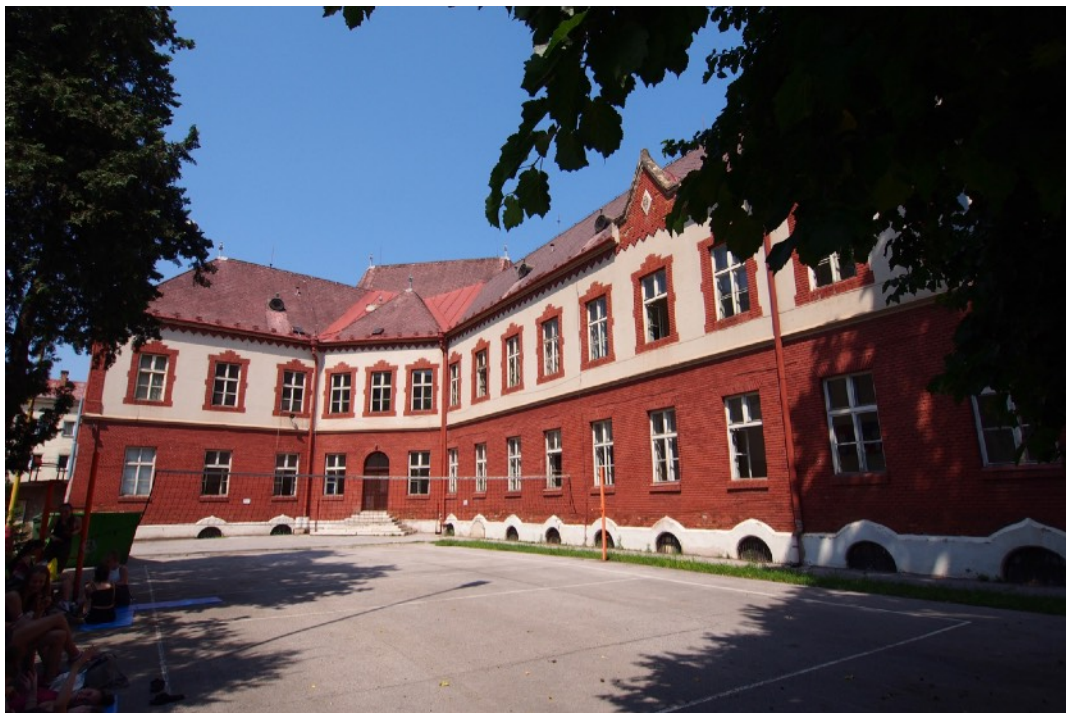
Foto č. 85: Pohľad z J, dvorová fasáda, časť tzv "malý dvor".

Stav pred reštaurovaním.

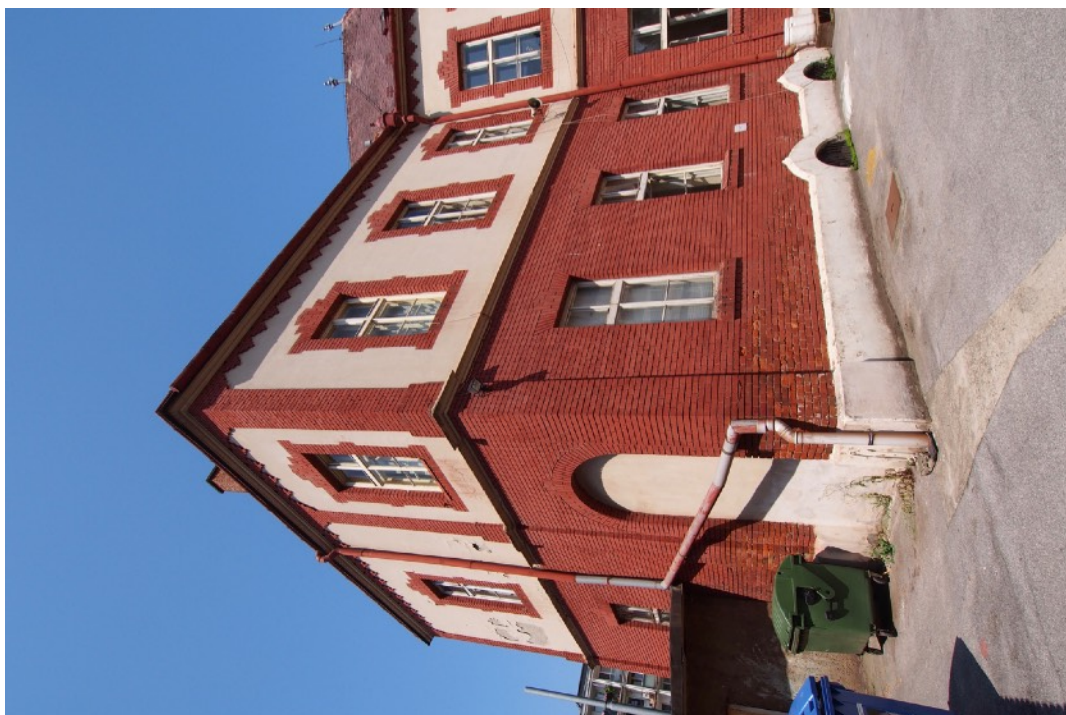
Foto č. 86: Pohľad z J, dvorová fasáda, časť tzv "malý dvor",  
uzatvorenie S krídla.

Stav pred reštaurovaním.

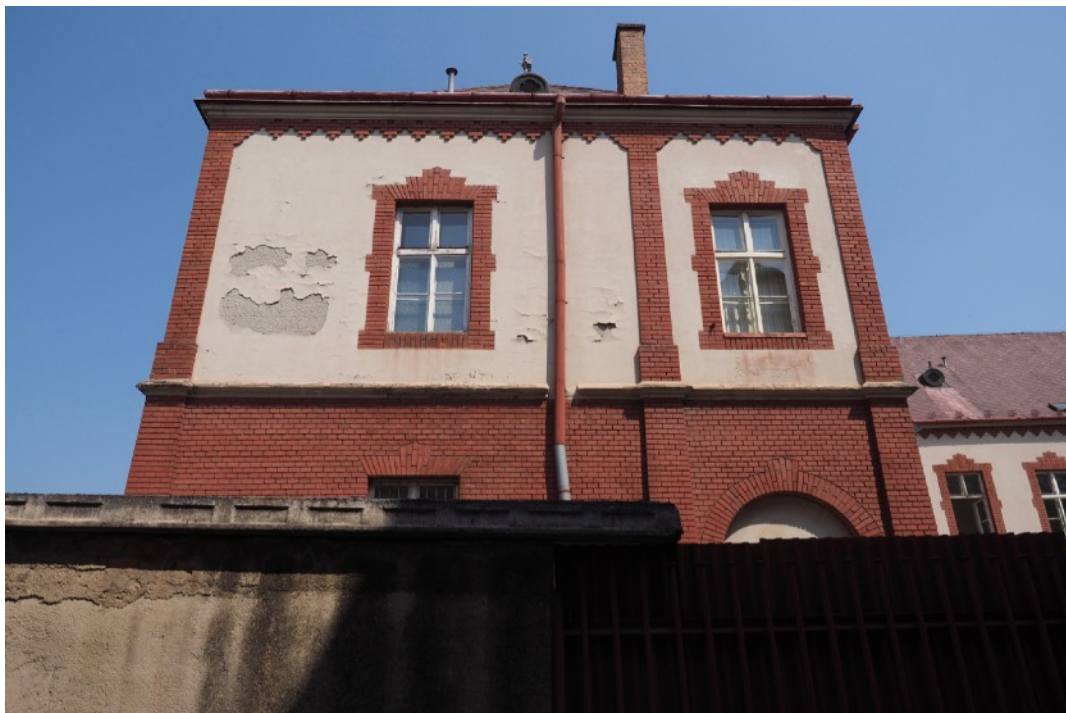
Foto č. 87: Pohľad z JZ, uzatvorenie S krídla, dvorová fasáda, detail poškodenia.

Stav pred reštaurovaním.

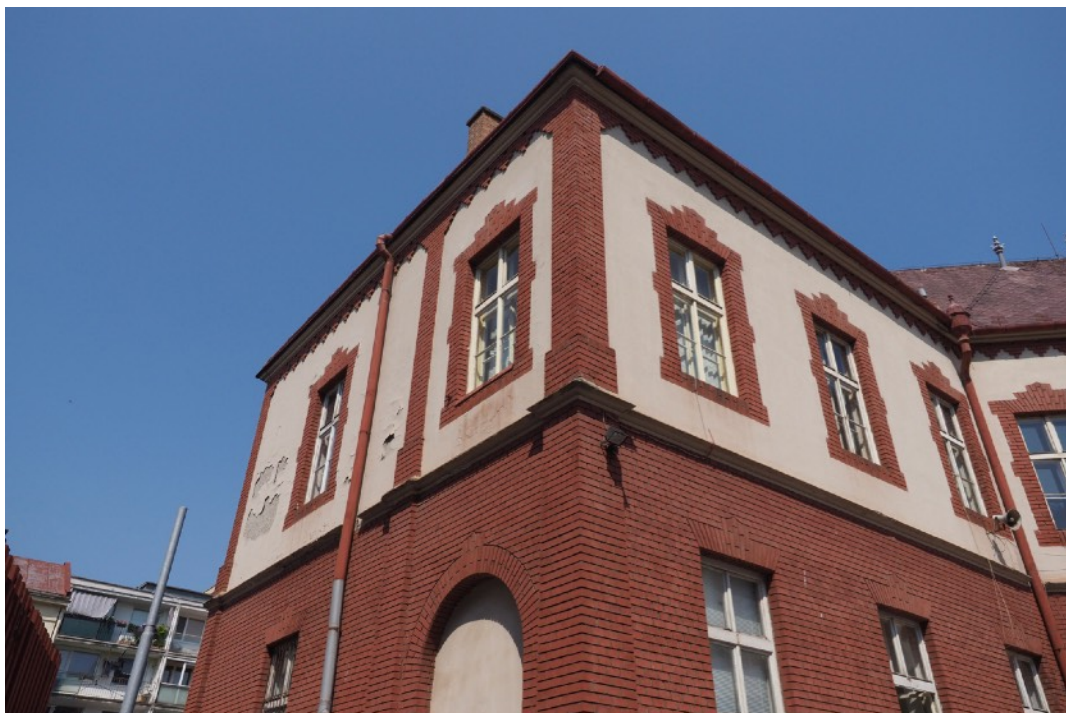
Foto č. 88: Pohľad z J, dvorová fasáda, časť tzv "malý dvor", uzatvorenie S krídla.

Stav pred reštaurovaním.

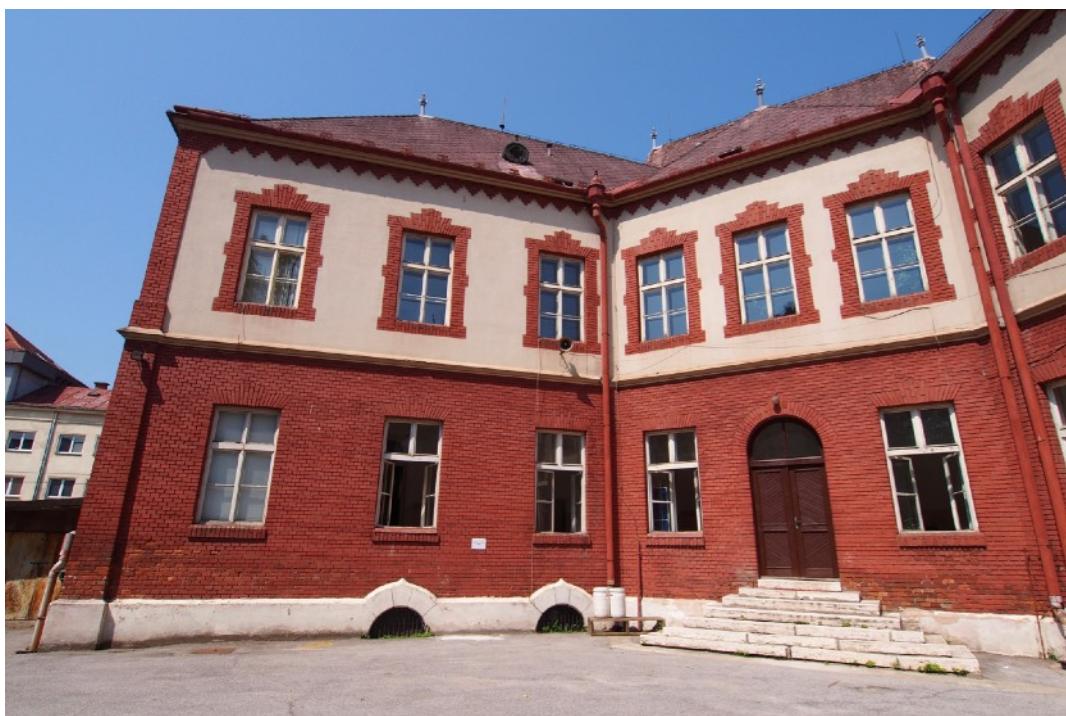
Foto č. 89: Pohľad z J, dvorová fasáda, časť tzv "malý dvor", uzatvorenie S krídla.

Stav pred reštaurovaním.

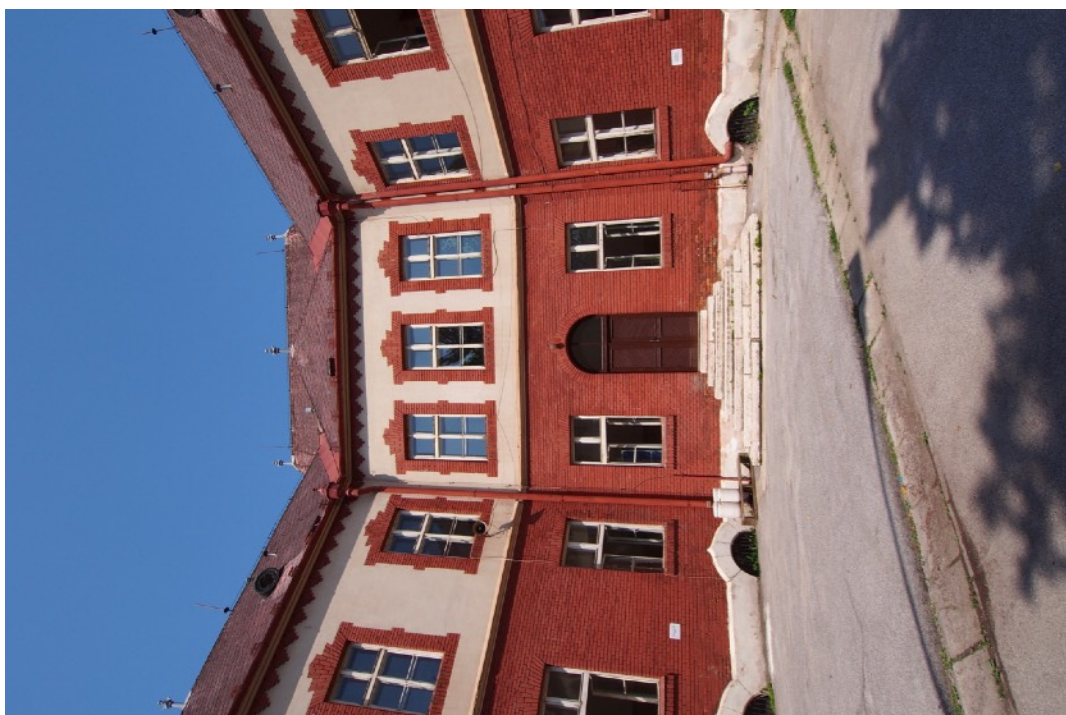
Foto č. 90: Pohľad z J, dvorová fasáda, časť tzv "malý dvor", vstup na SZ nároží.

Stav pred reštaurovaním.

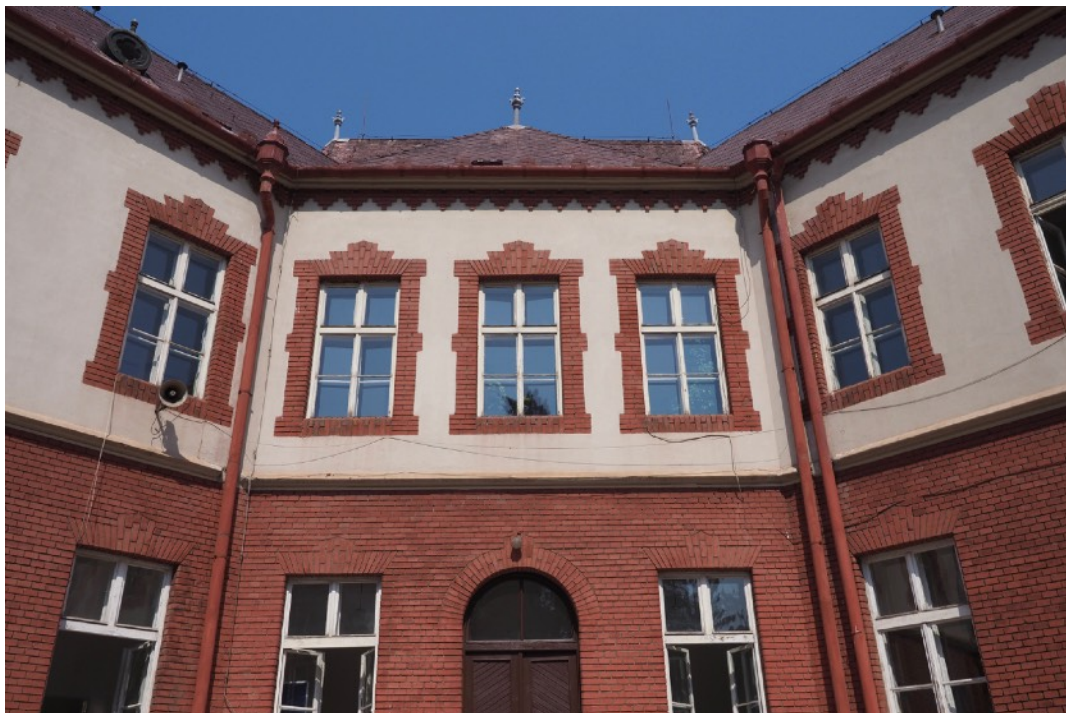
Foto č. 91: Pohľad z J, dvorová fasáda, časť tzv"malý dvor", 2.NP, nárožie.

Stav pred reštaurovaním.

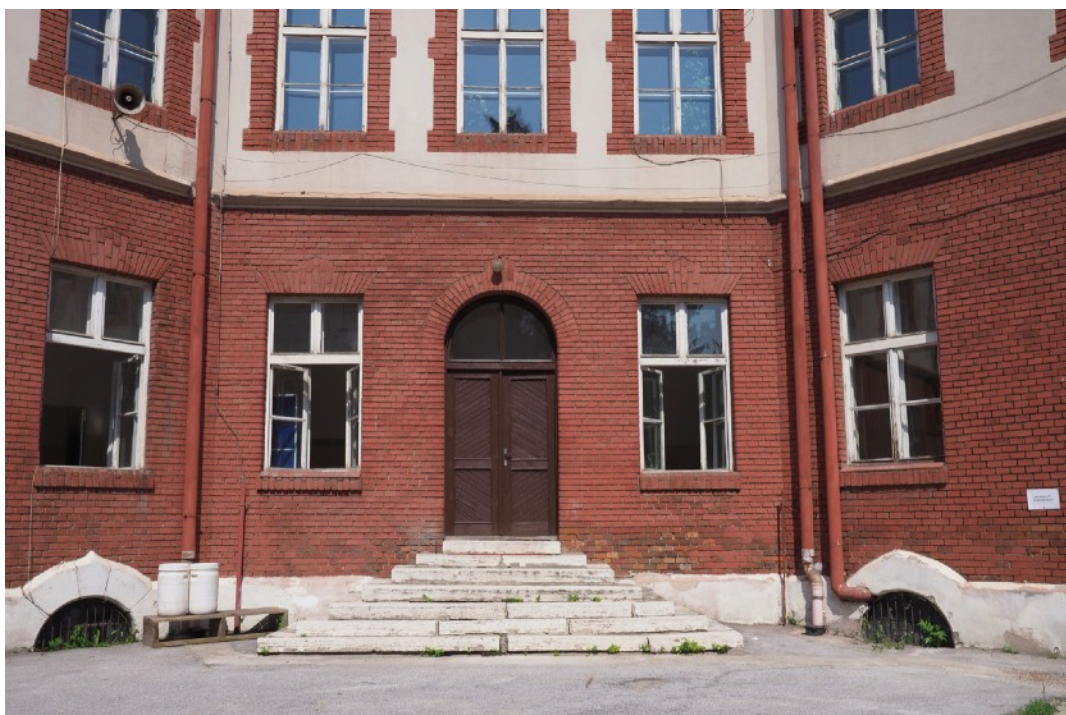
Foto č. 92: Pohľad z J, dvorová fasáda, časť tzv"malý dvor", 1.NP, vstup na SZ nároží.

Stav pred reštaurovaním.

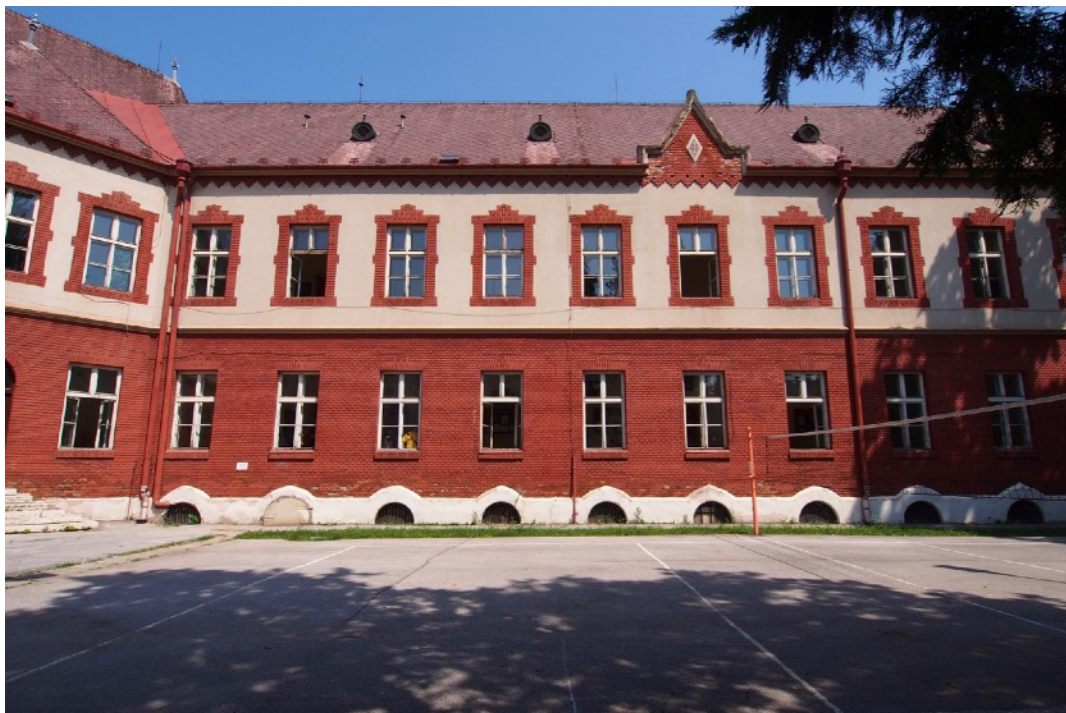
Foto č. 93: Pohľad z J, dvorová fasáda, časť tzv "malý dvor", časť S krídla s atikovým štítom.

Stav pred reštaurovaním.

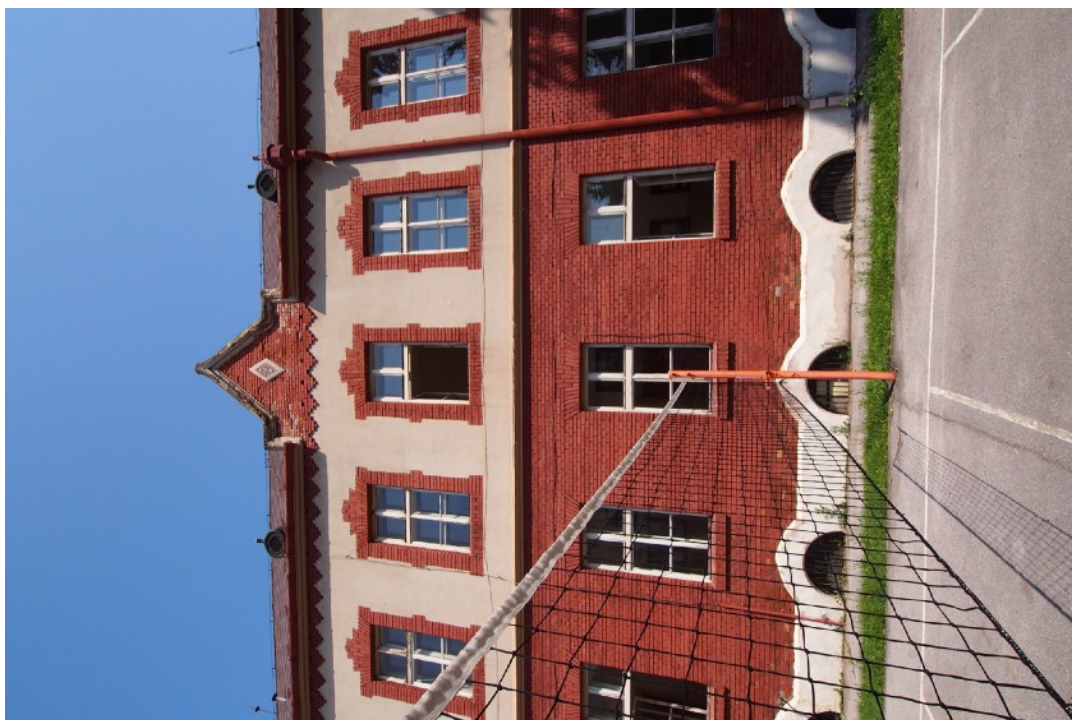
Foto č. 94: Pohľad z J, dvorová fasáda, časť tzv "malý dvor", časť S krídla s atikovým štítom.

Stav pred reštaurovaním.

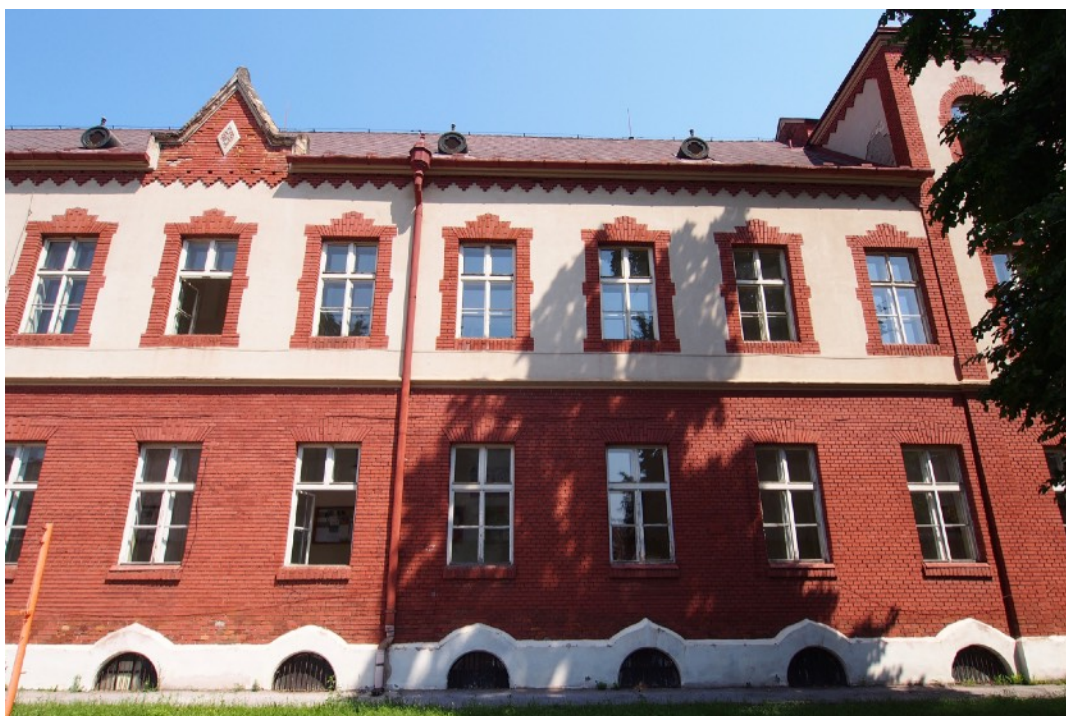
Foto č. 95: Pohľad z J, dvorová fasáda, časť tzv"malý dvor", časť S krídla s atikovým štítom.

Stav pred reštaurovaním.

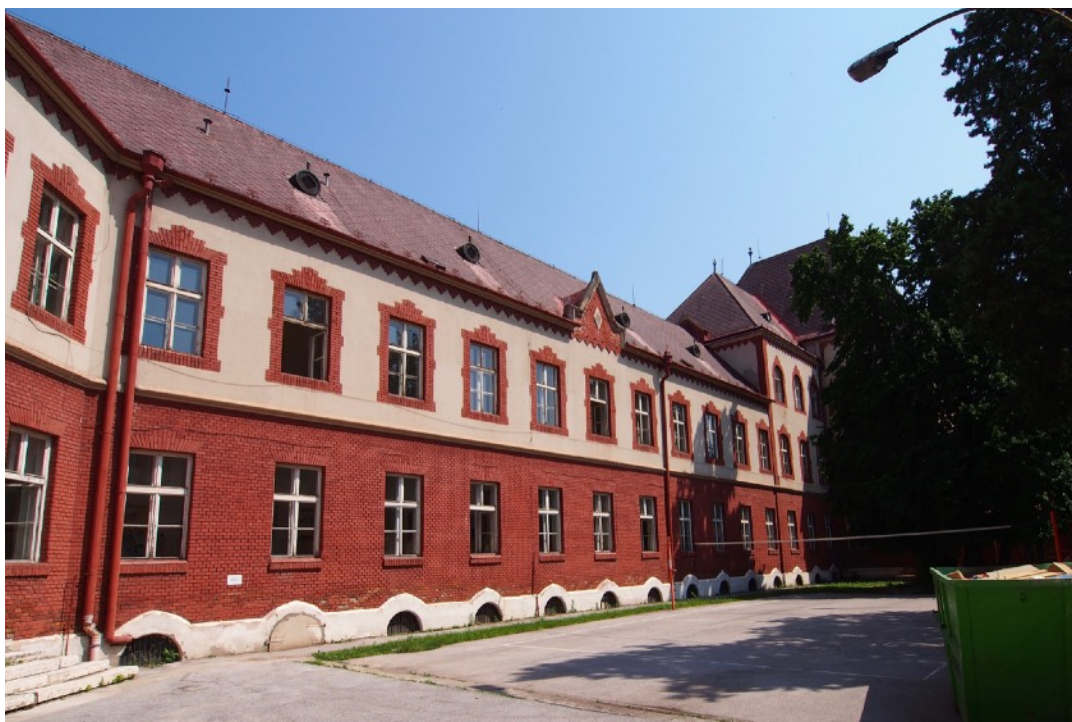
Foto č. 96: Pohľad z J, dvorová fasáda, časť tzv"malý dvor", časť S krídla s atikovým štítom a hlavným stredovým rizalitom.

Stav pred reštaurovaním.

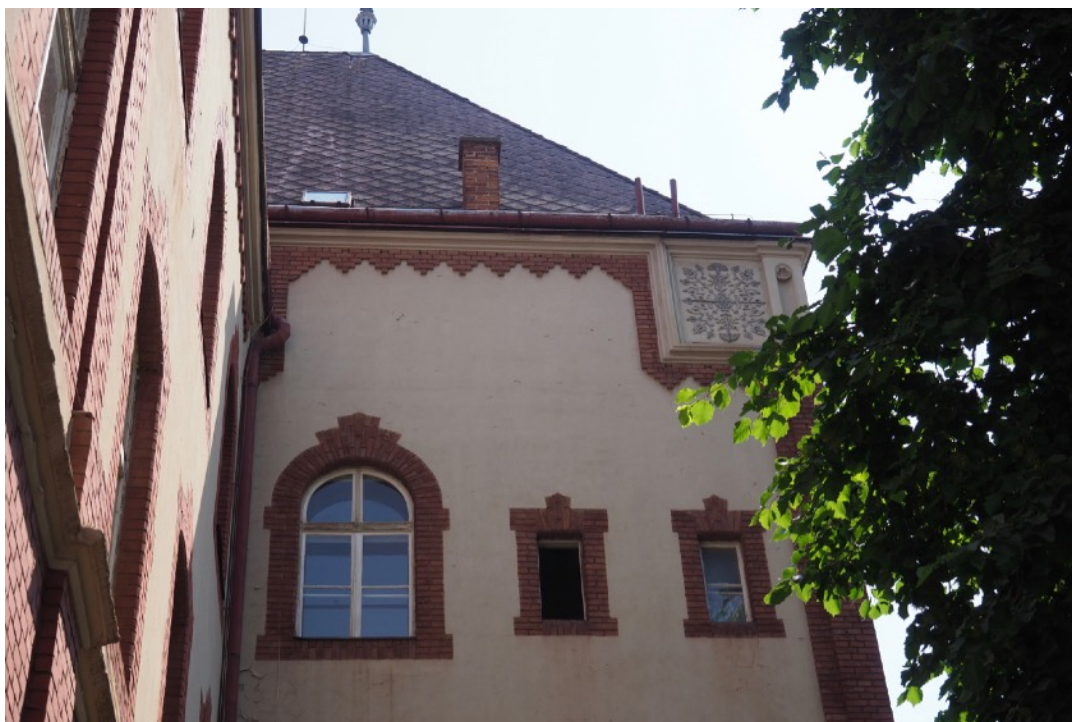
Foto č. 100: Pohľad z J, dvorová fasáda, časť tzv "malý dvor", časť S krídla s hlavným stredovým rizalitom, 2.NP.

Stav pred reštaurovaním.

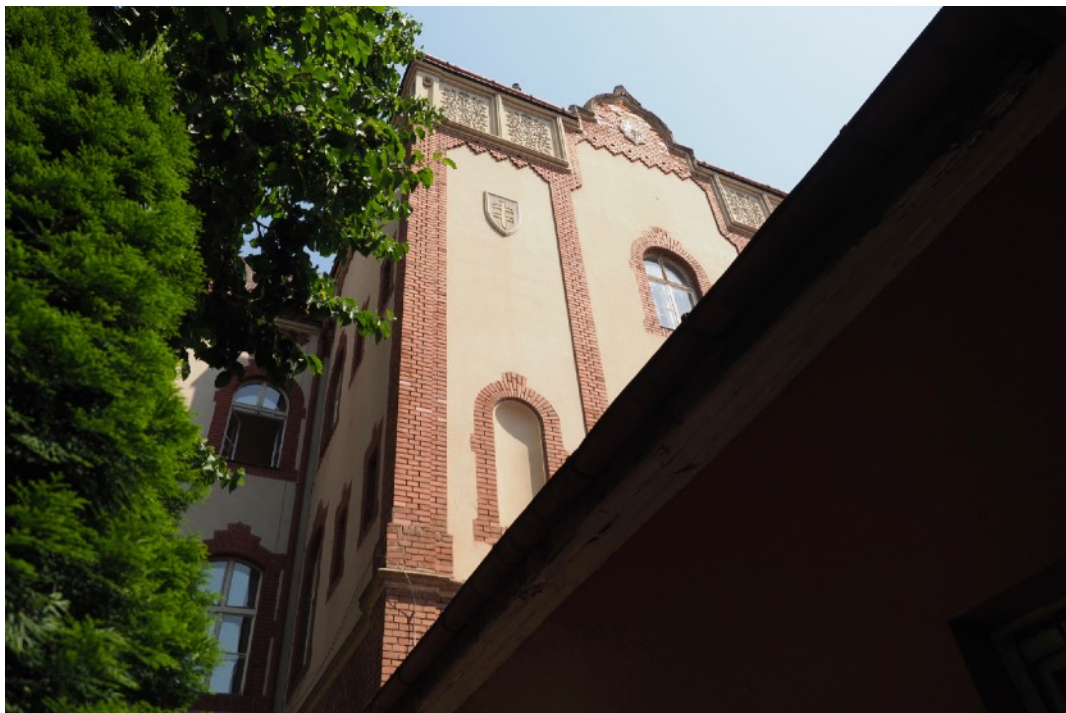
Foto č. 103: Pohľad z J, dvorová fasáda, časť tzv"malý dvor", časť S krídla s hlavným stre-  
dovým rizalitom, 2.NP.

Stav pred reštaurovaním.

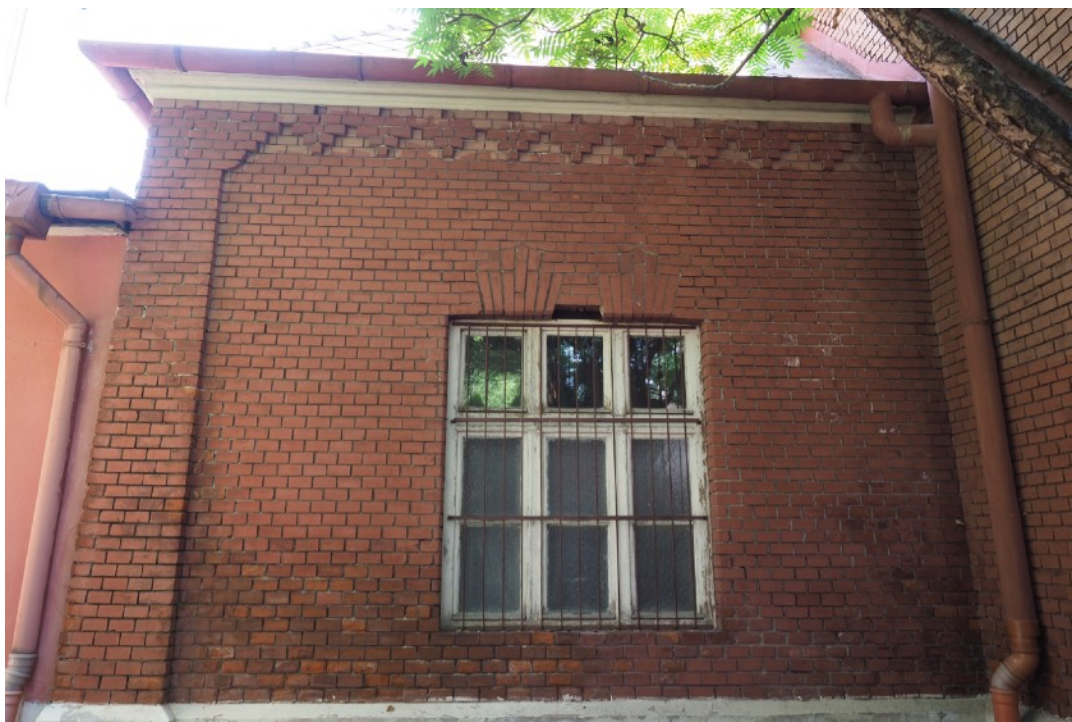
Foto č. 104: Pohľad na časť fasády prístavby aktuálnej telocvične, dvorová fasáda, časť  
tzv"malý dvor".

Stav pred reštaurovaním.

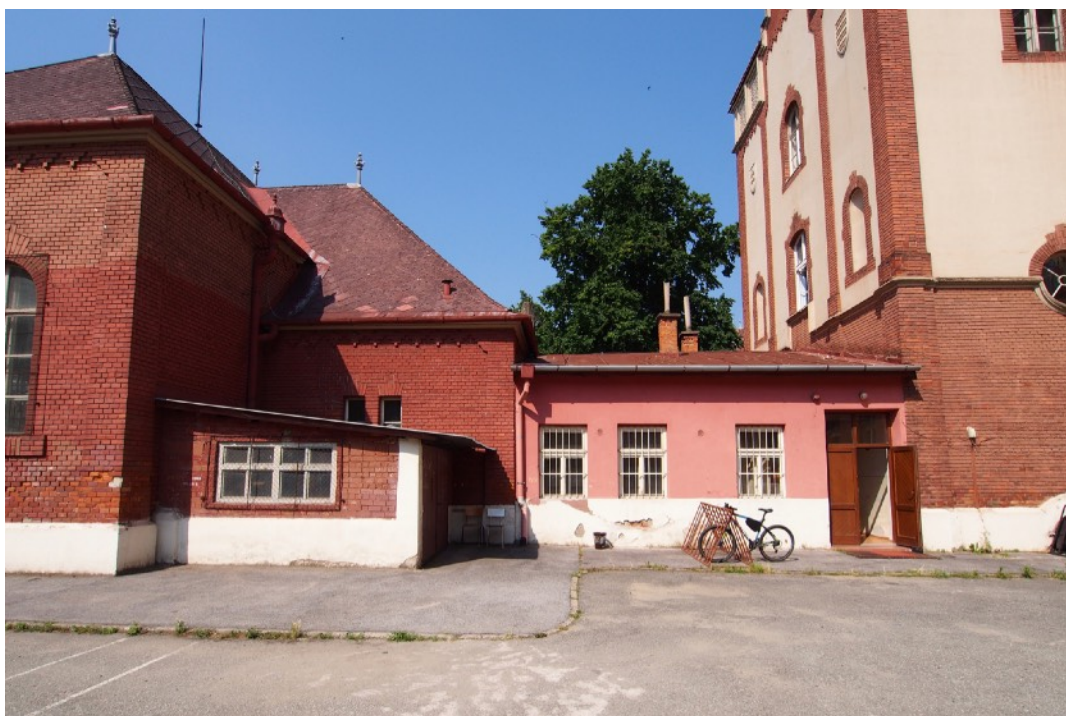
Stav pred reštaurovaním.

Foto č. 110: Pohľad na časť fasády prístavby aktuálnej telocvične, dvorová fasáda, časť tzv "veľký dvor", detail poškodenia.

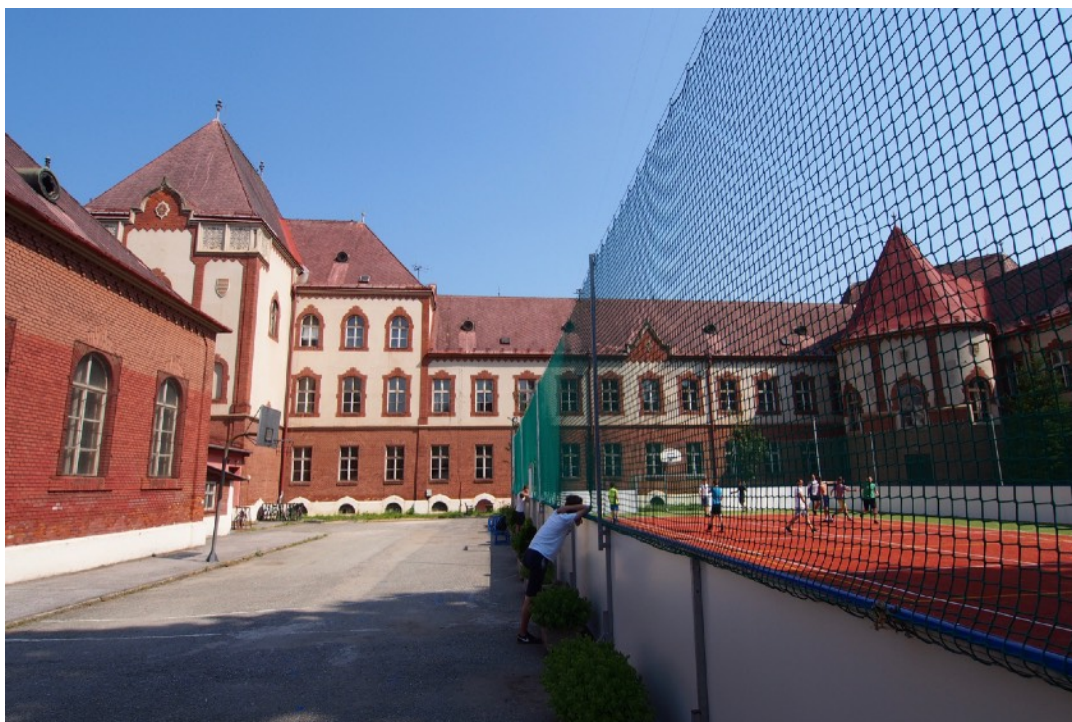
Stav pred reštaurovaním.

Foto č. 111: Pohľad na časť fasády prístavby aktuálnej telocvične, dvorová fasáda, časť tzv "veľký dvor", detail prepojenia.

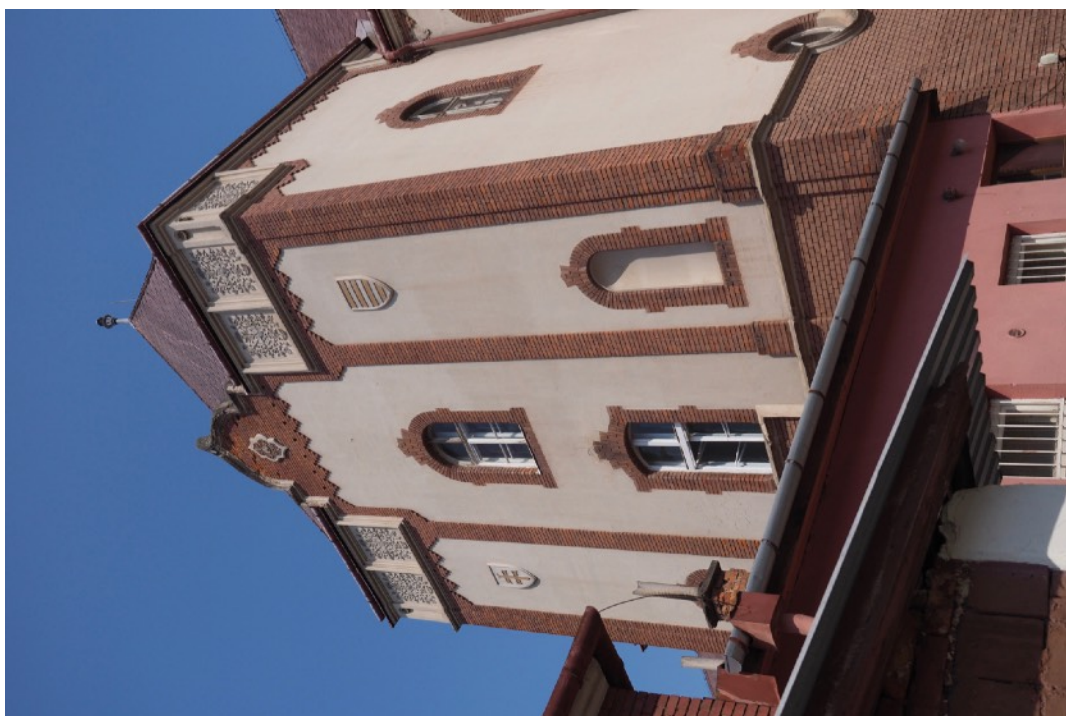
Stav pred reštaurovaním.

Foto č. 112: Pohľad z J, dvorová fasáda, časť tzv "veľký dvor", časť S krídla.

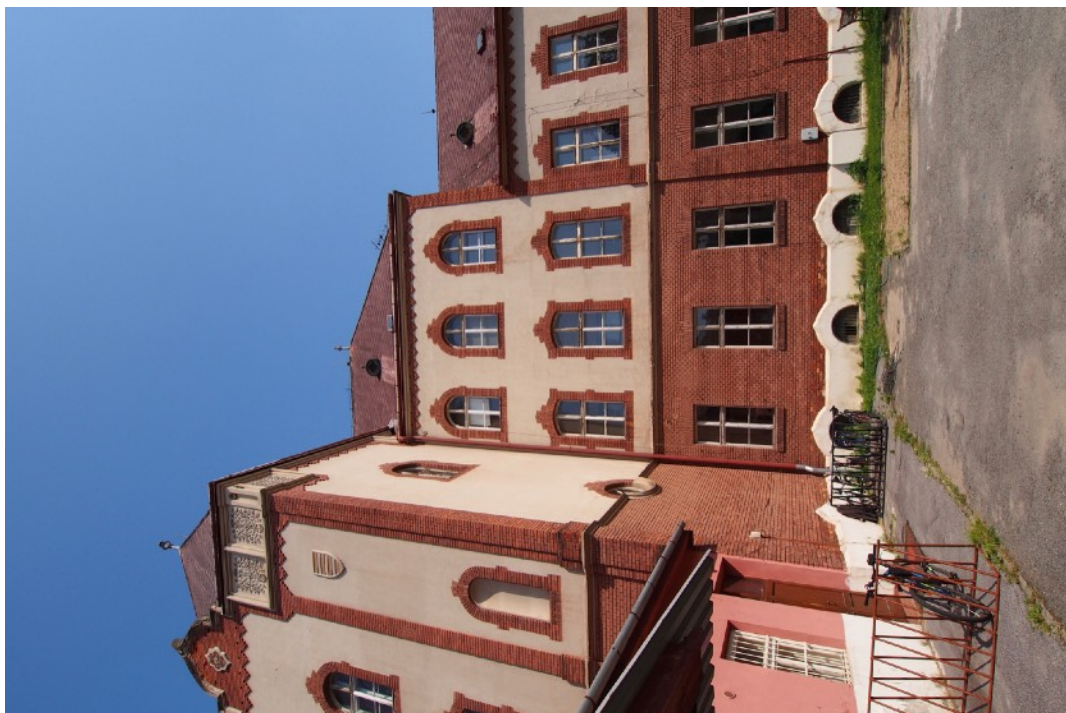
Stav pred reštaurovaním.

Foto č. 114: Pohľad z J, dvorová fasáda, časť tzv "veľký dvor", časť S krídla s hlavným stredovým rizalitom, detail dekoratívnej výzdoby, kartuše a erby.

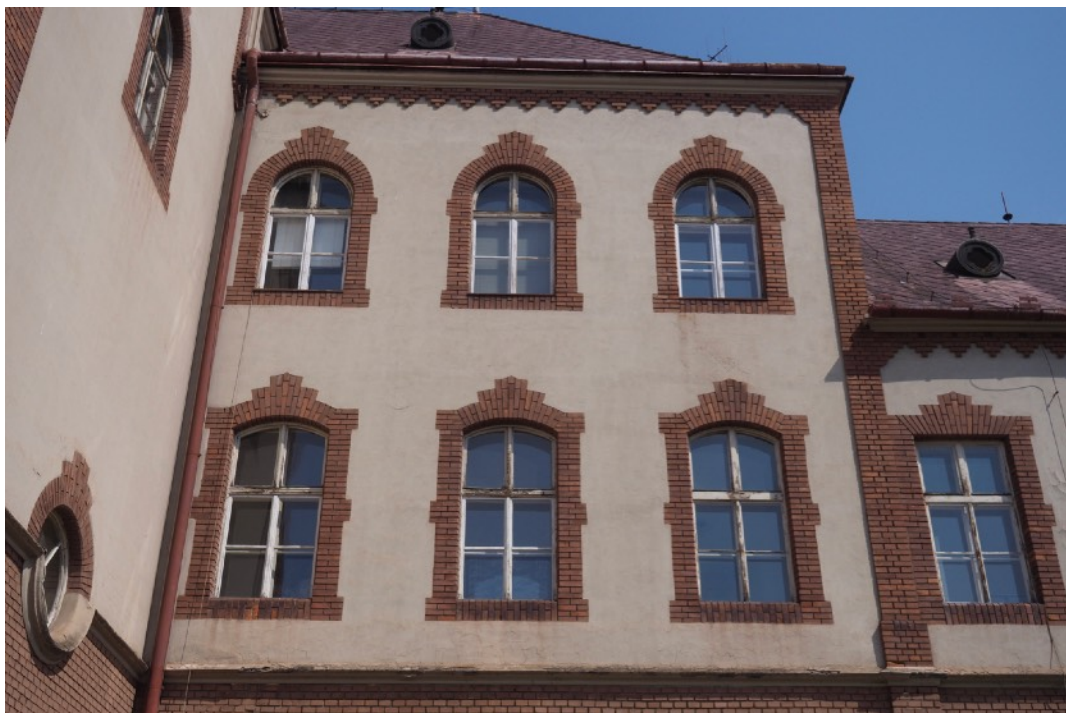
Foto č. 116: Pohľad z J, dvorová fasáda, časť tzv "veľký dvor", časť S kridla s hlavným stredovým rizalitom, 2. a 3.NP, okenný otvor.

Stav pred reštaurovaním.

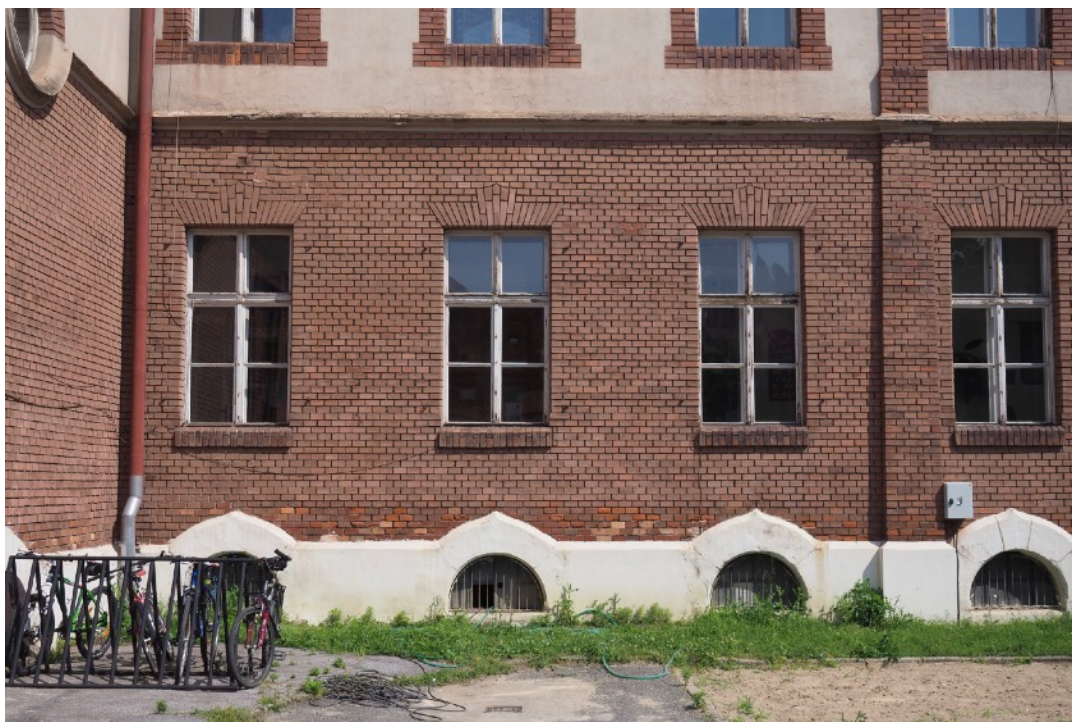
Stav pred reštaurovaním.

Foto č. 117: Pohľad z J, dvorová fasáda, časť tzv "veľký dvor", časť S krídla s hlavným stredovým rizalitom, 2. a 3.NP.

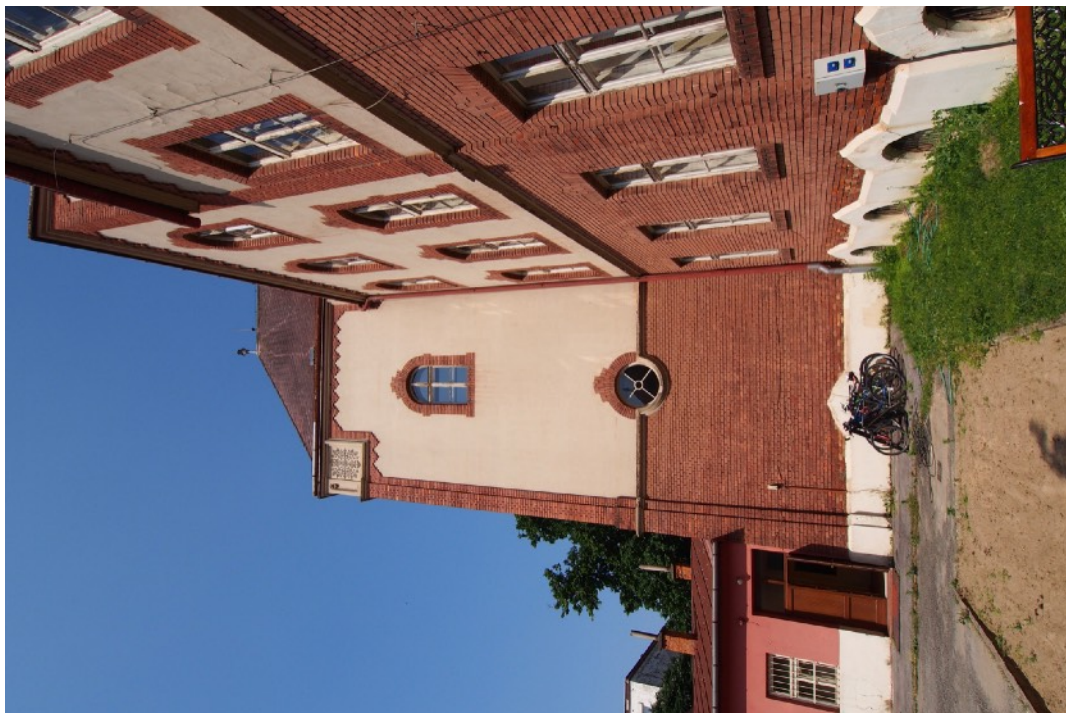
Stav pred reštaurovaním.

Foto č. 118: Pohľad z J, dvorová fasáda, časť tzv "veľký dvor", časť S krídla s hlavným stredovým rizalitom, 1.NP.
