## Objekt NKP: Gymnázium Šrobárova 1, Košice

Reštaurovanie uličných a dvorových fasád gymnázia, vrátane dekoratívnych atikových štítov nad korunnou rímsou.

Reštaurátorský výskum, Návrh na reštaurovanie,

Návrh postupu a technológie obnovy

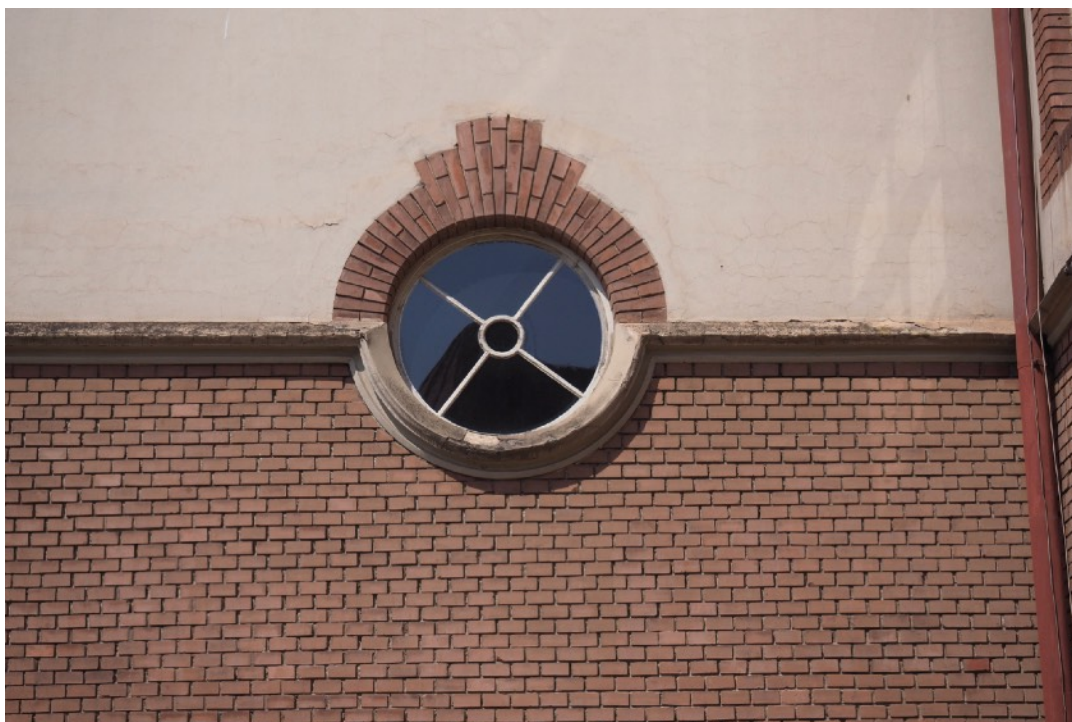
Foto č. 119: Pohľad z J, dvorová fasáda, časť tzv "veľký dvor", časť S krídla s hlavným stredovým rizalitom.

Stav pred reštaurovaním.

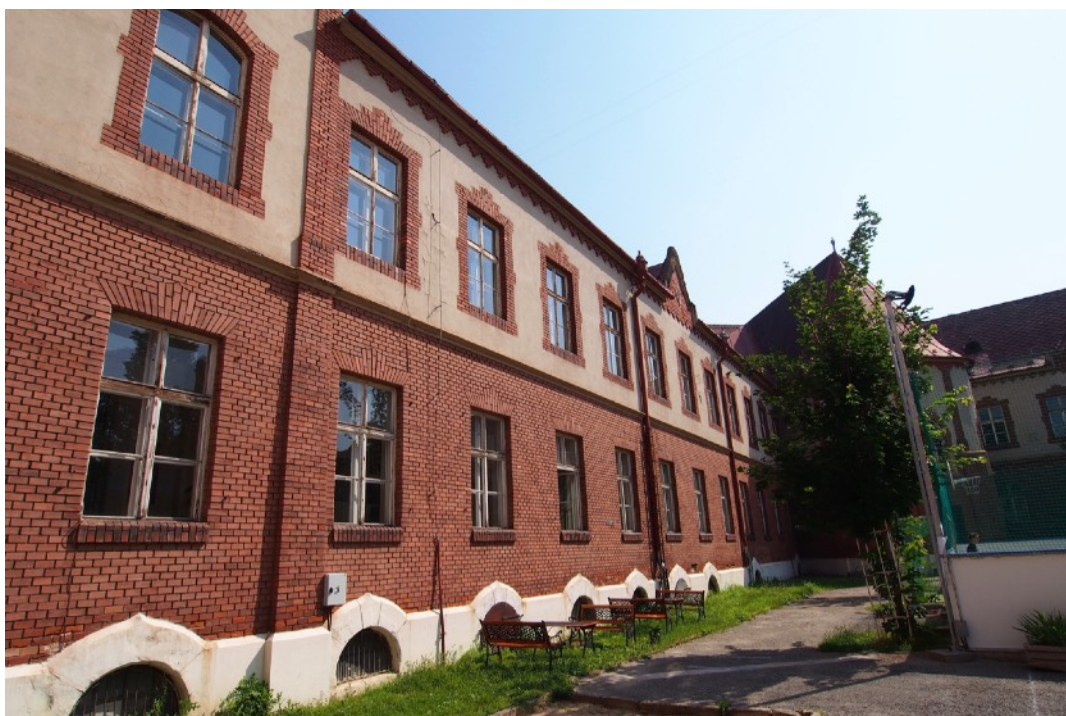
Stav pred reštaurovaním.

Foto č. 120: Pohľad z J, dvorová fasáda, časť tzv "veľký dvor", časť S krídla s hlavným stredovým rizalitom, 1. / 2.NP, okenný otvor.

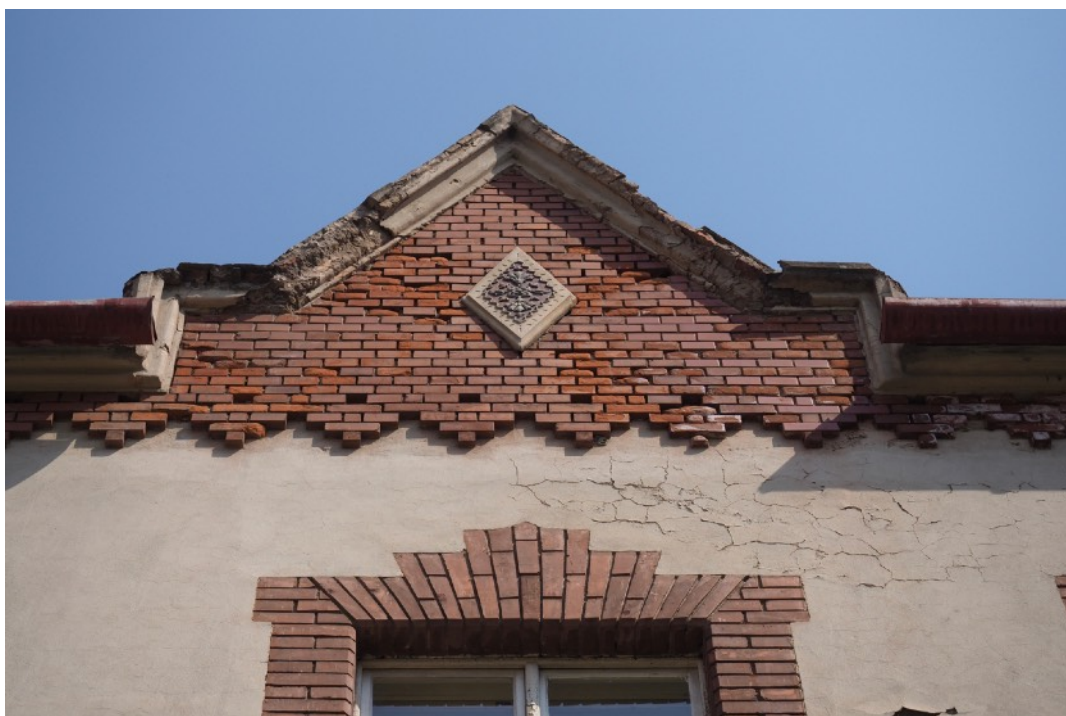
Stav pred reštaurovaním.

Foto č. 122: Pohľad z J, dvorová fasáda, časť tzv "veľký dvor", 2.NP, časť S kídla s atikovým štítom, detail poškodenia.

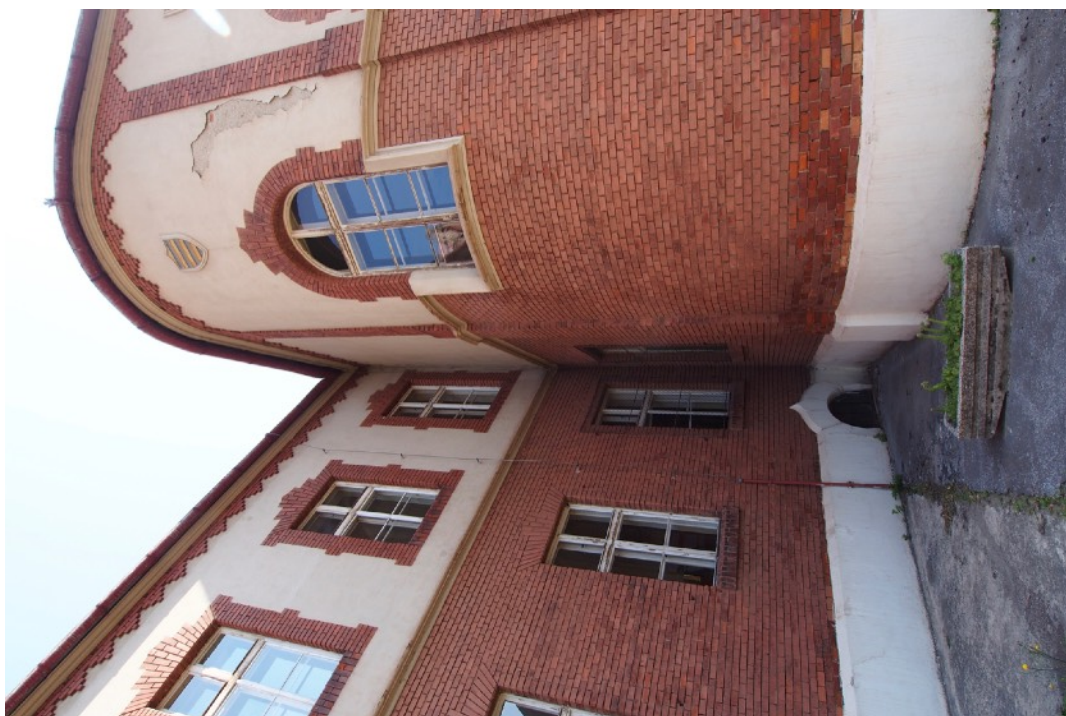
Stav pred reštaurovaním.

Foto č. 124: Pohľad z J, dvorová fasáda, časť tzv"veľký dvor", S kídlo celok.

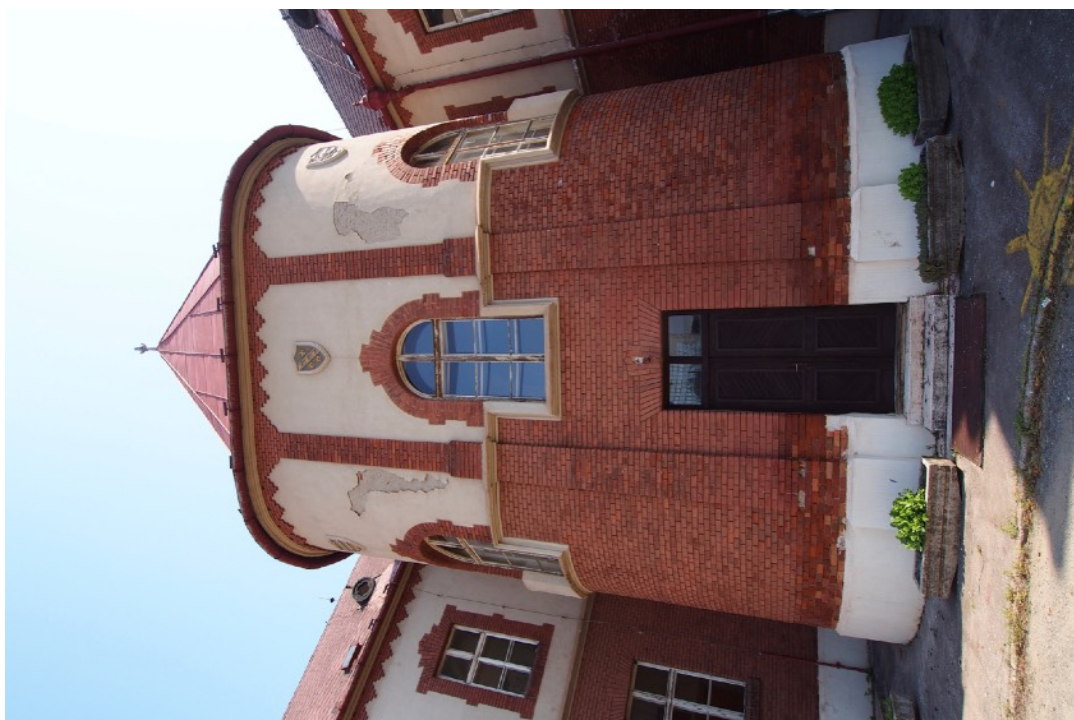
Foto č. 125: Pohľad z J, dvorová fasáda, časť tzv "veľký dvor", časť S krídla s nárožnou rotundou.

Stav pred reštaurovaním.

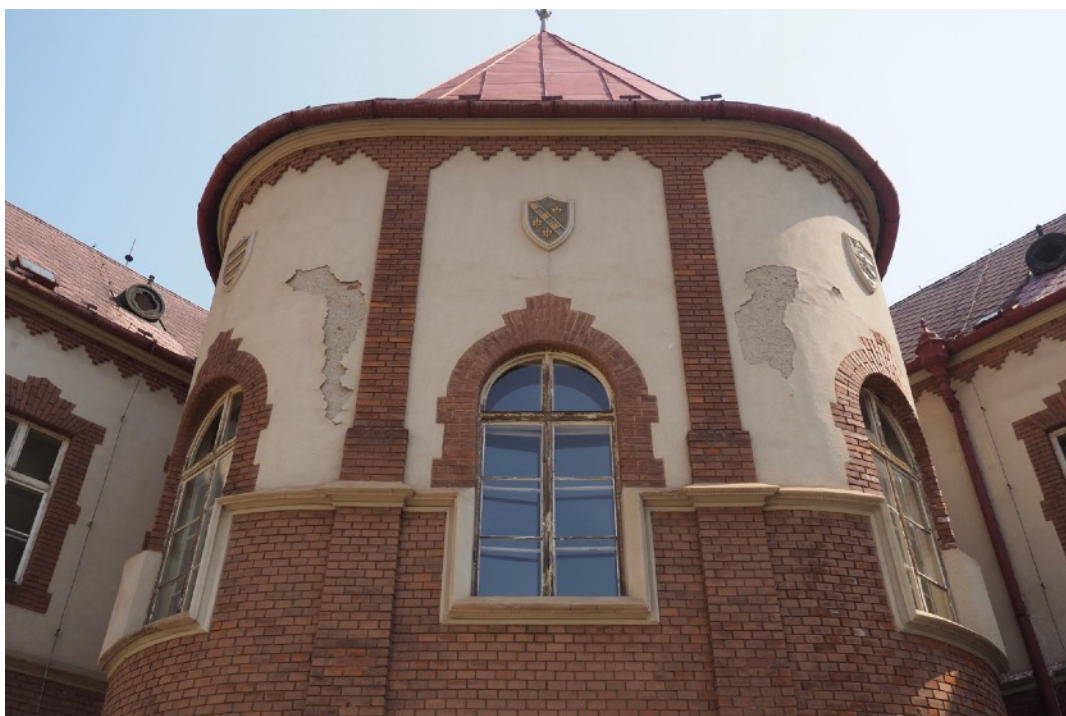
Foto č. 126: Pohľad z J, dvorová fasáda, časť tzv "veľký dvor", časť S krídla s nárožnou rotundou.

Stav pred reštaurovaním.

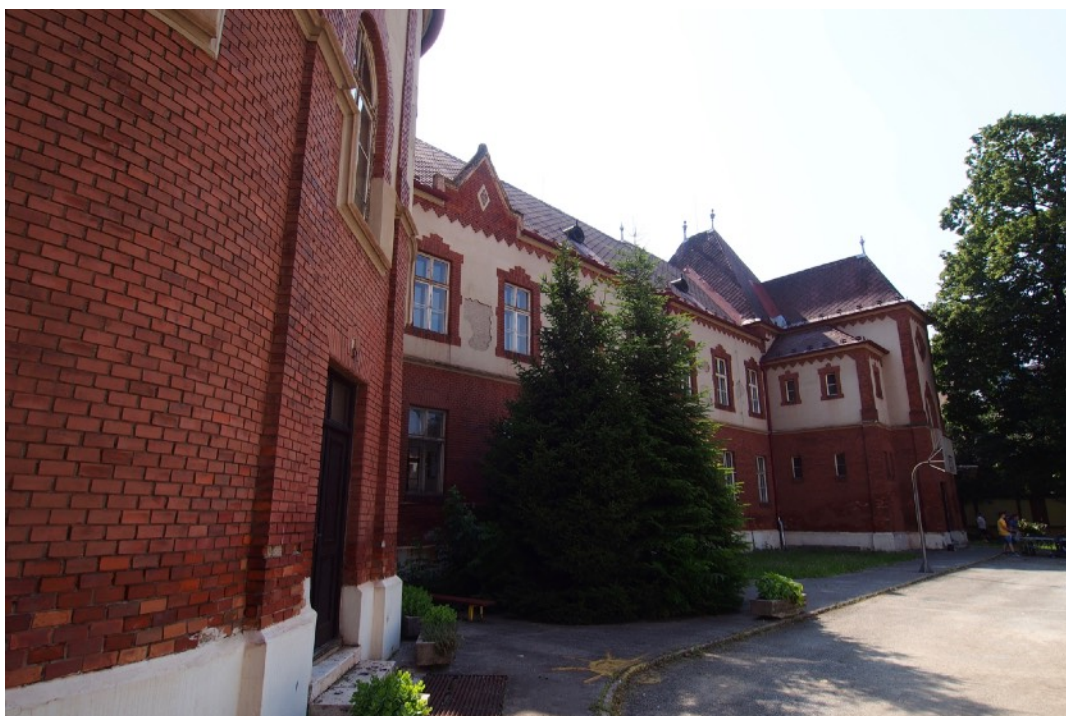
Foto č. 130: Pohľad z J, dvorová fasáda, S časť tzv"veľký dvor", časť V krídla s nárožnou rotundou.

Stav pred reštaurovaním.

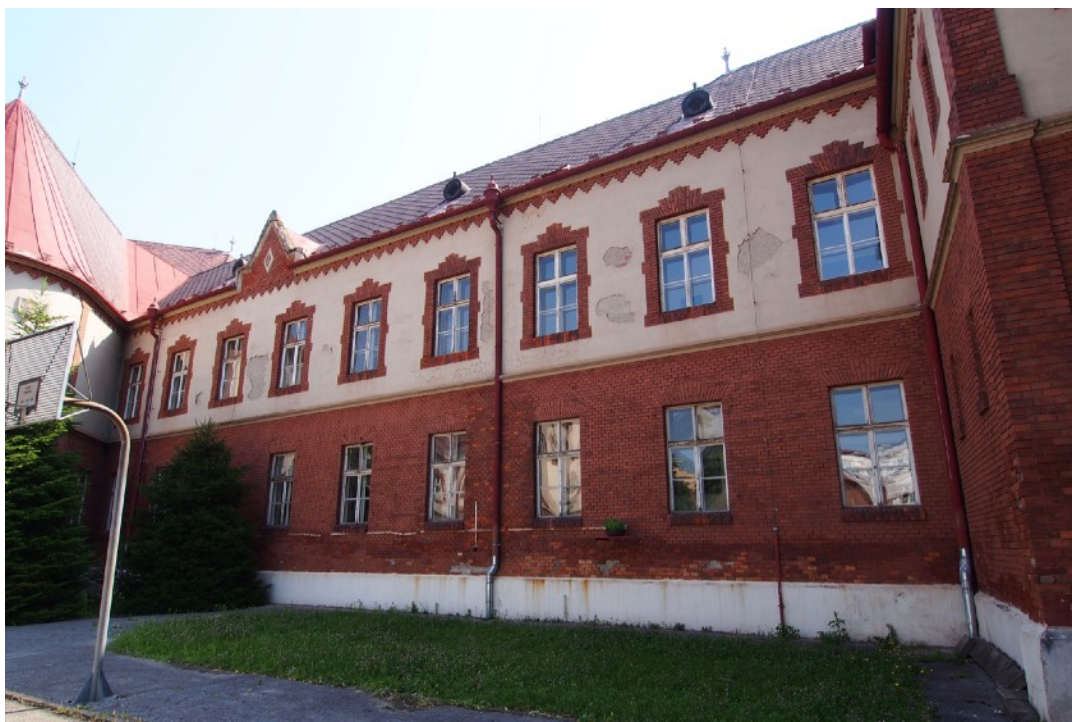
Stav pred reštaurovaním.

Foto č. 131: Pohľad zo Z, dvorová fasáda, časť tzv "veľký dvor", S časť V kridla s nárožnou rotundou a stredovým rizalitom.

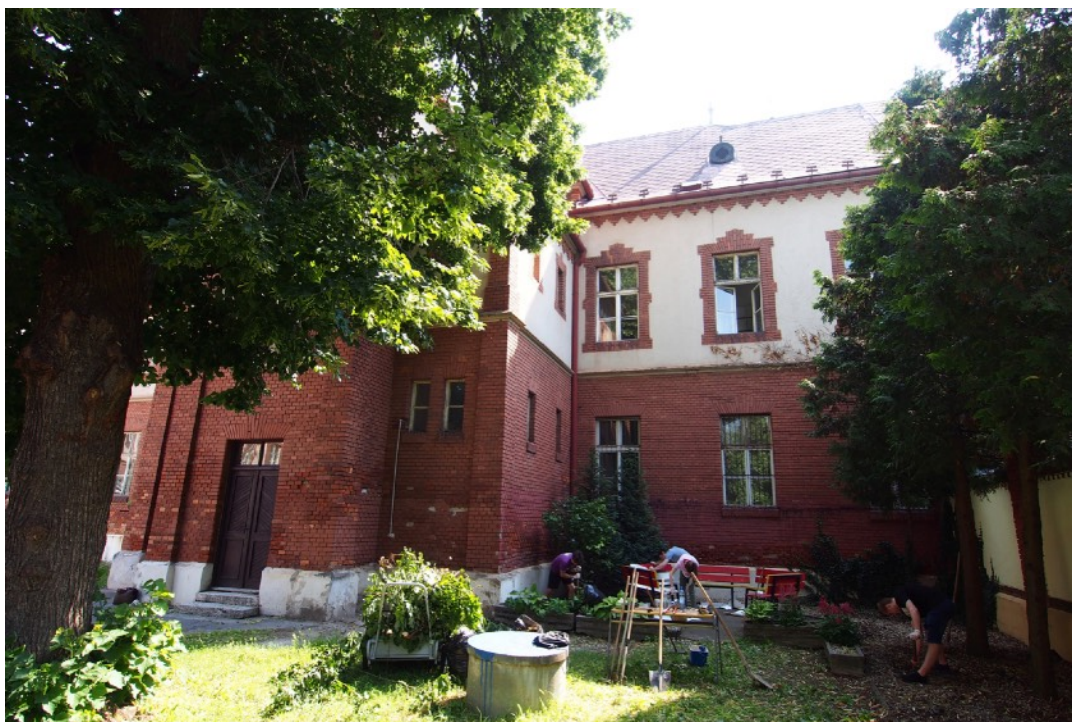
Stav pred reštaurovaním.

Foto č. 137: Pohľad zo Z, dvorová fasáda, časť tzv "veľký dvor", J časť V kridla so stredovým rizalitom, 2.NP.

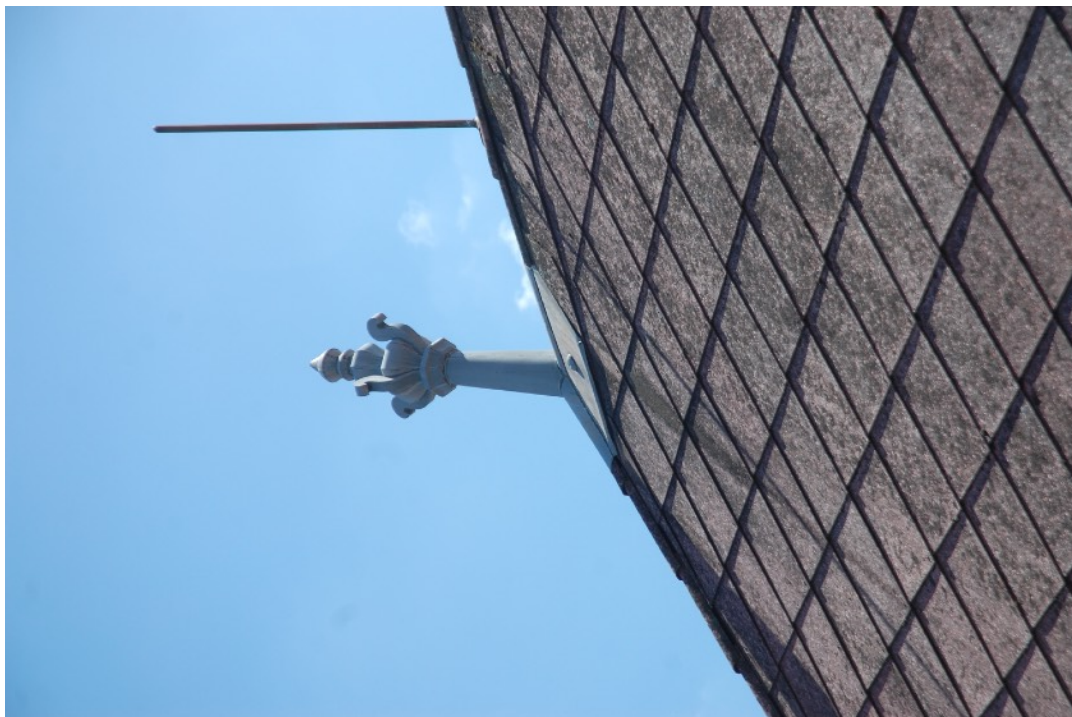
Stav pred reštaurovaním.

Foto č. 138: Pohľad zo Z, dvorová fasáda, časť tzv "veľký dvor", J časť V kridla so stredovým rizalitom.

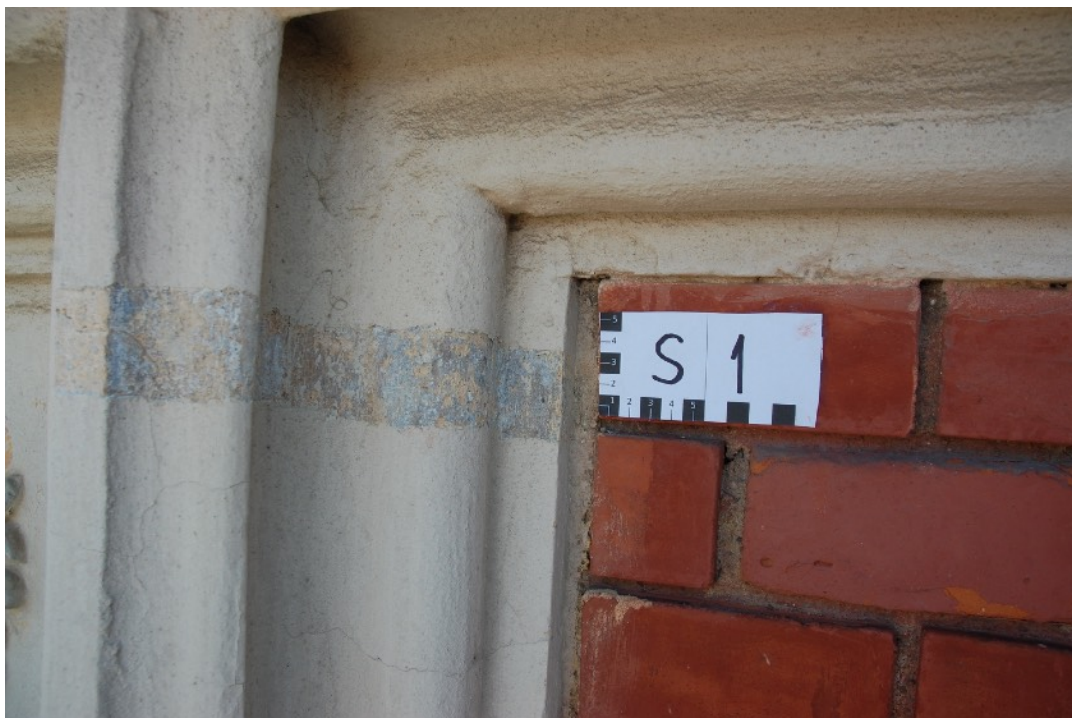
- havarijný stav, zvetranie a povrchový rozpad hmoty, hlavne koruny štítov, lícová tehlová hmota degradovaná, povrchovo zvetraná, jadrovo a povrchovo rozpadnutá, poškodenia vznikli extrémnou salinitou hmoty (vznik vodorozpustných solí)

Foto č. 143: Aktuálny stav: detail strechy s atikovým štítom, detail poškodenia.

Stav pred reštaurovaním.

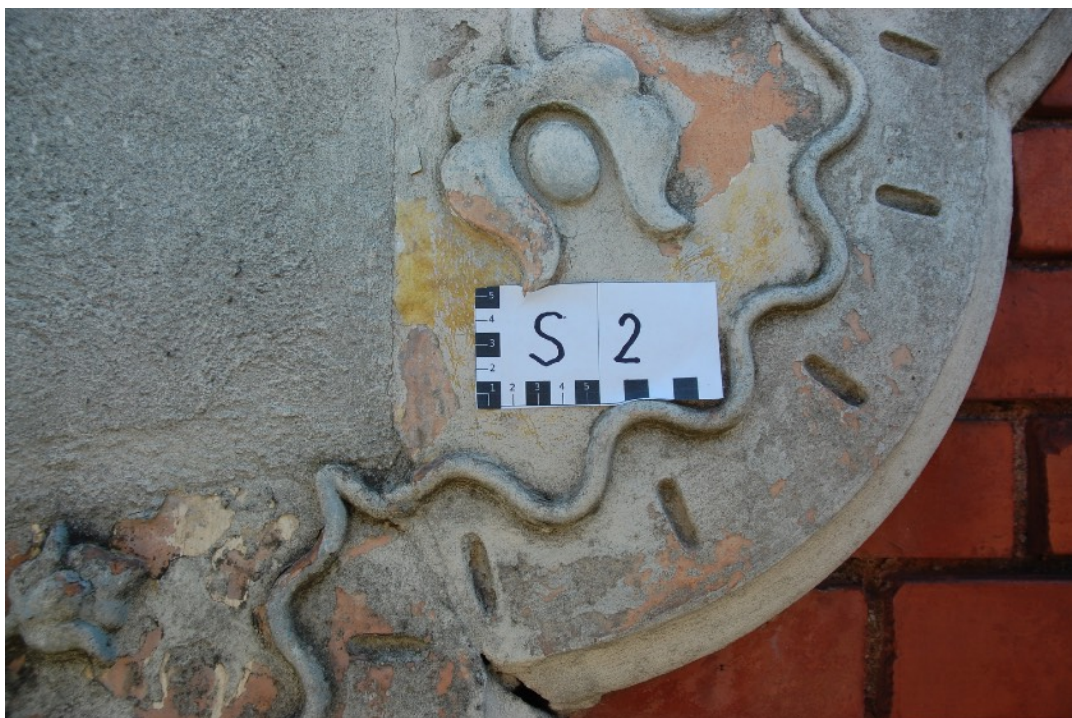
Foto č. 145: Keramická kartuš / terč a lícovátchla atiky, aktuálny stav, detail.

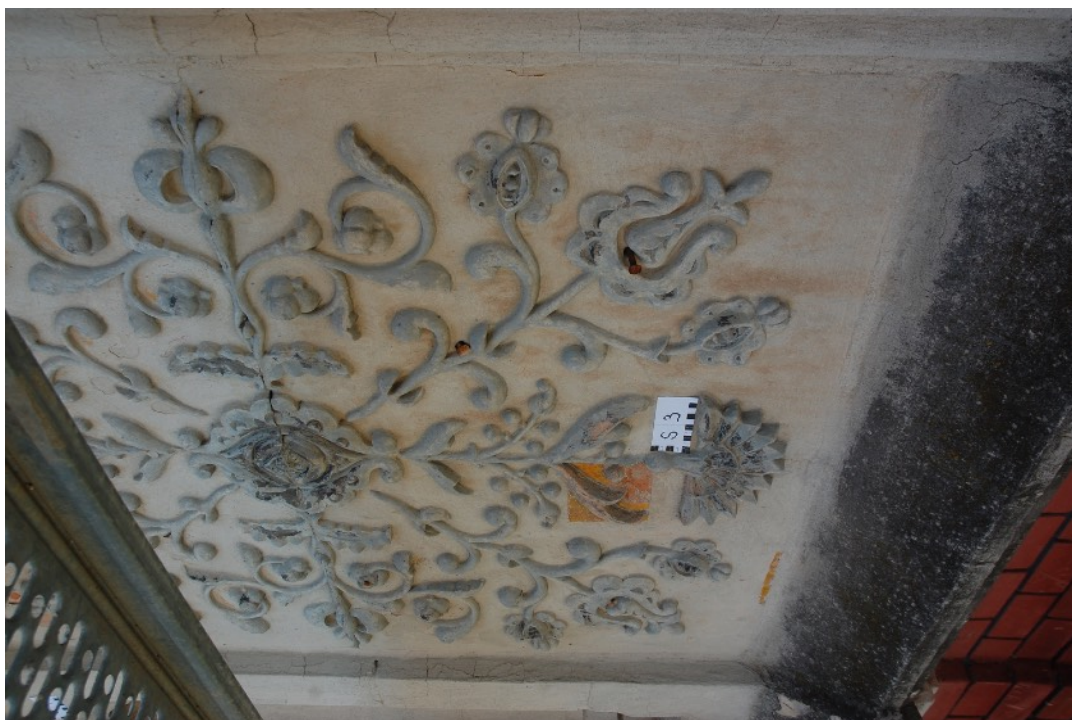
Foto č. 147: Keramická kartuš / terč, aktuálny stav, detail.

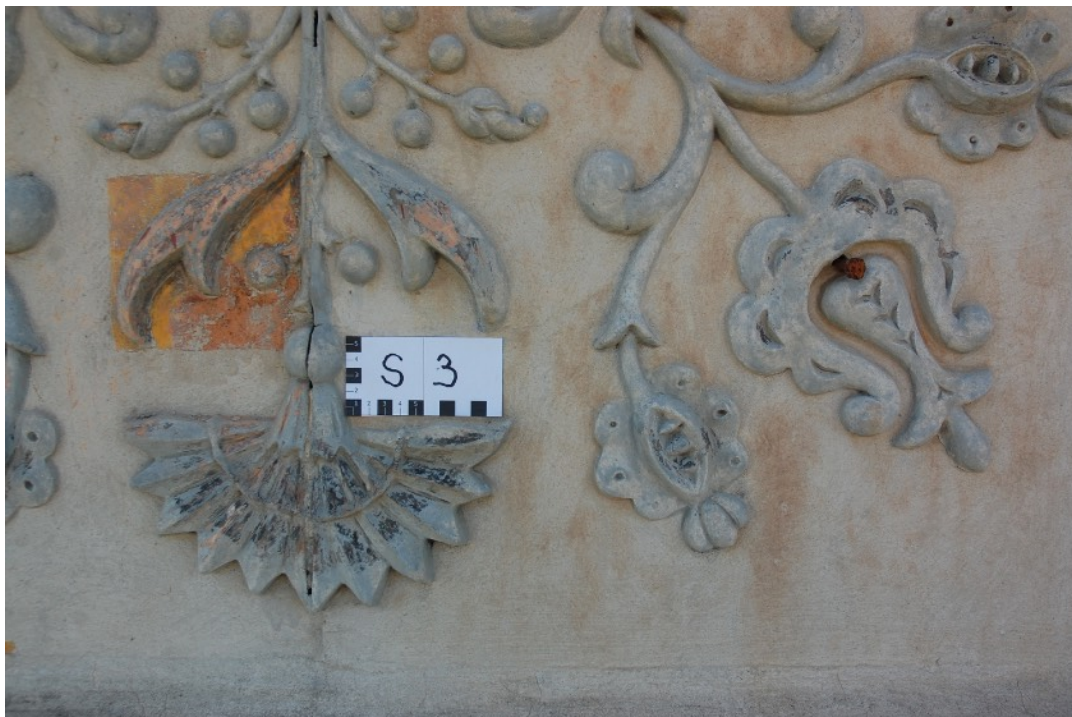
Foto č. 148: Sonda S3. Keramická kartuš / zdobný reliéf, aktuálny stav, detail.

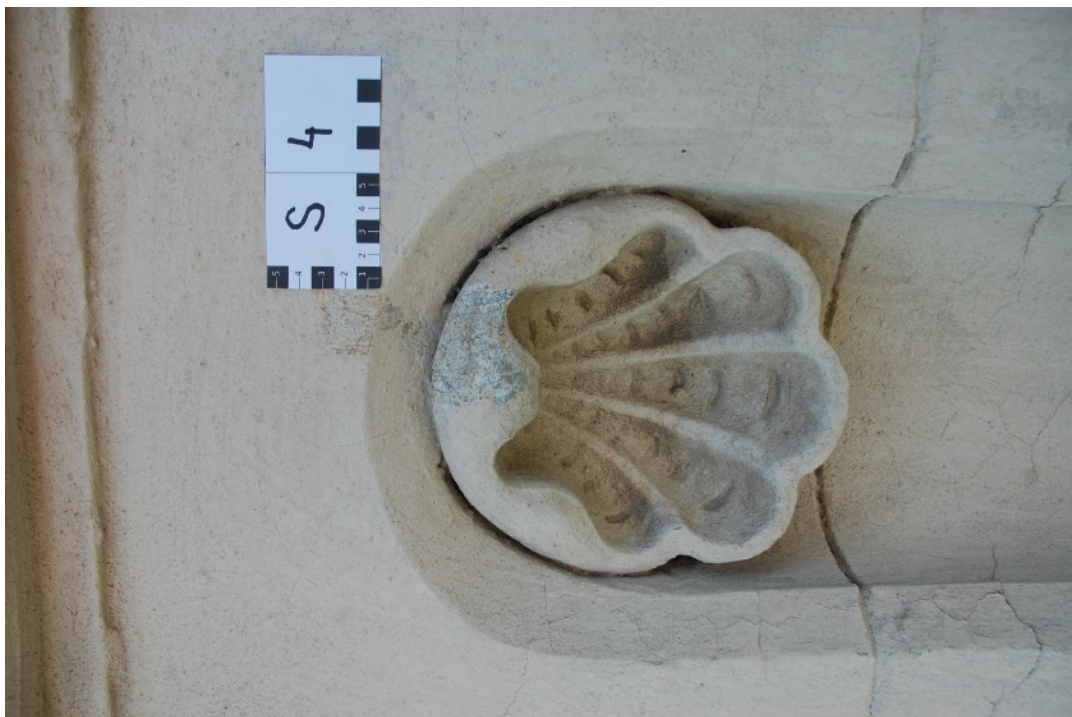
Foto č. 151: Sonda S4. Zdobná mušľa, aktuálny stav, detail.

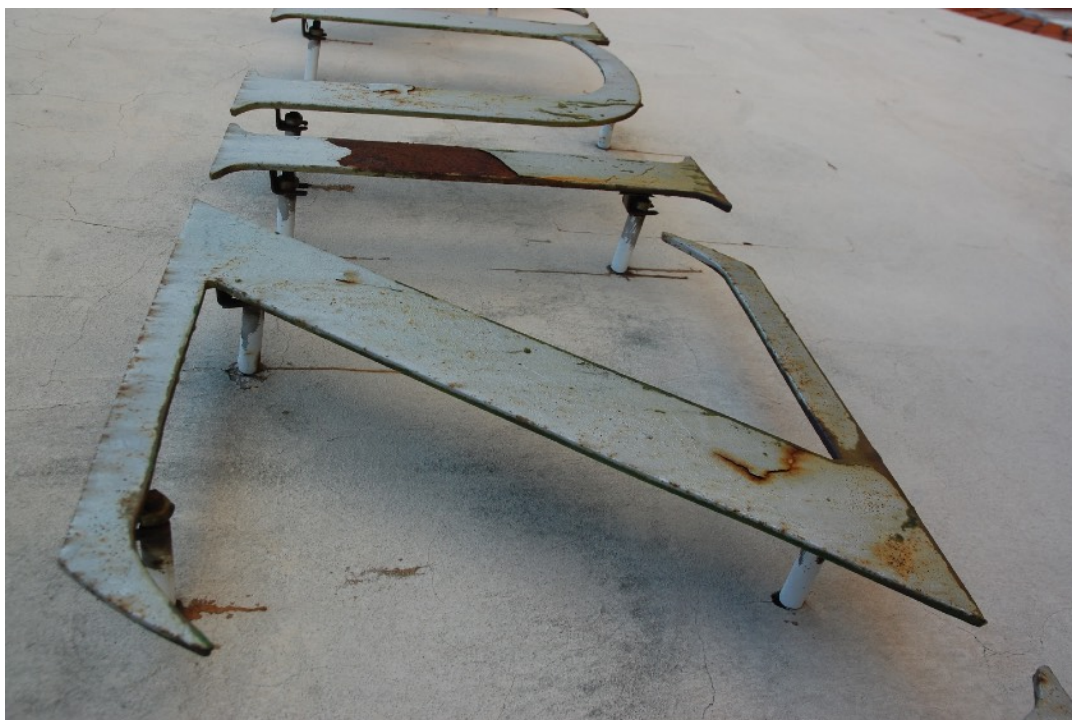
Foto č. 154: Sekundárny nápis "GYMNÁZIUM" so železného plechu, aktuálny stav, detail kotvenia.

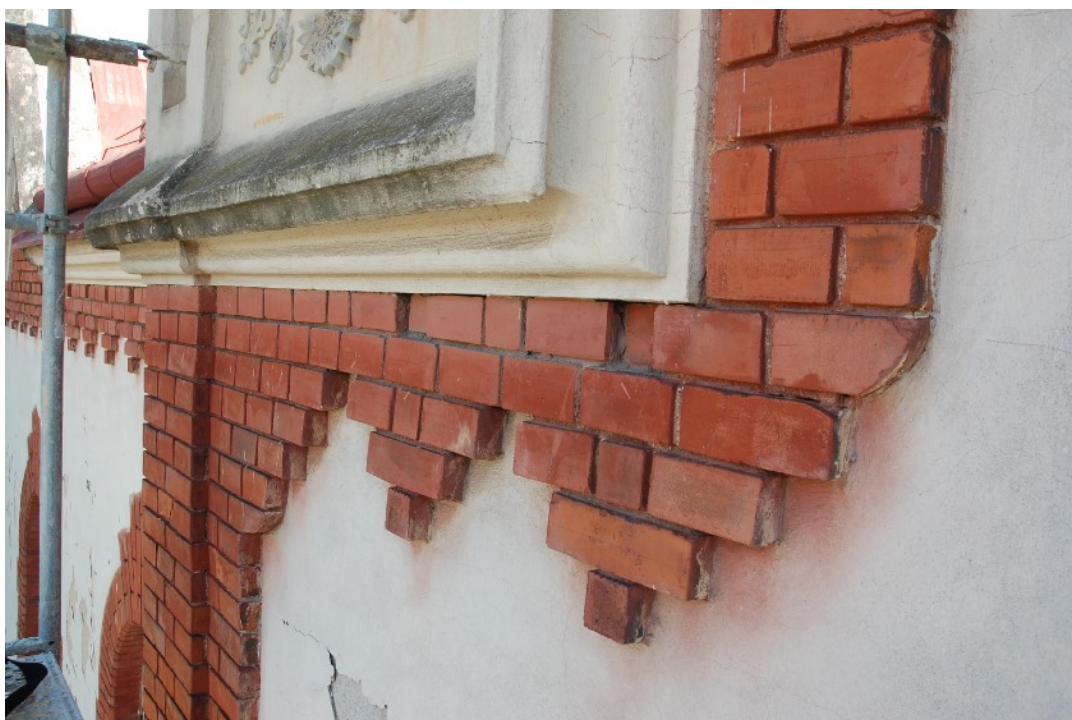
Foto č. 155: Atikový štít, korunná rímsa a keramická kartuš /  
zdobný reliéf, aktuálny stav, detail.

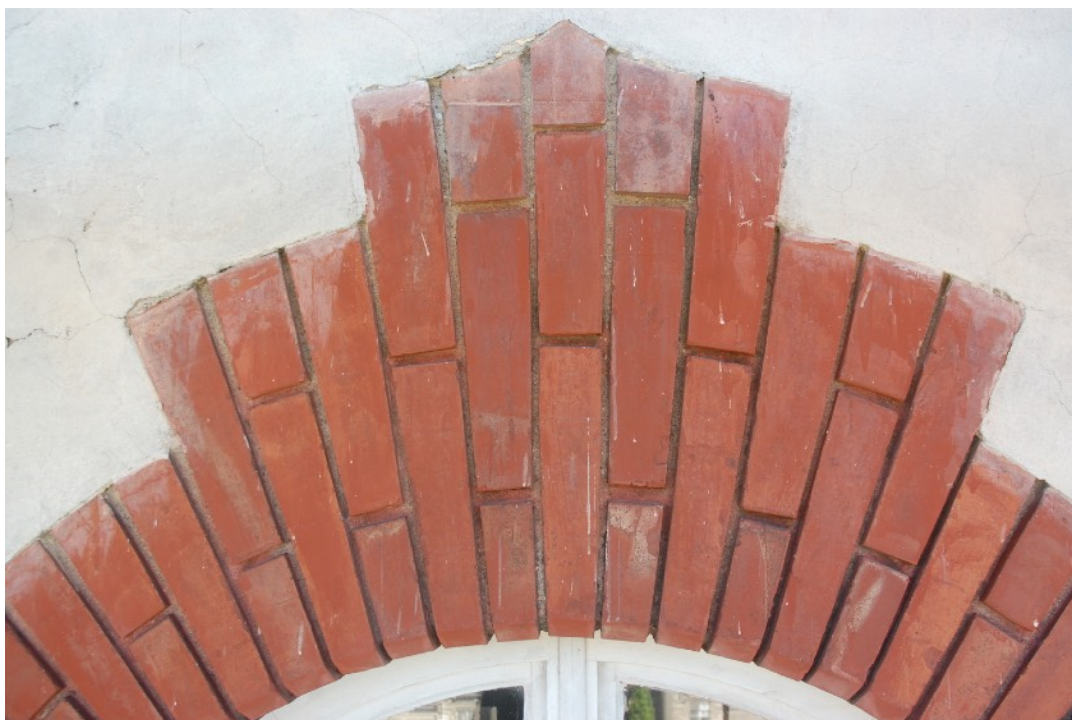
Foto č. 156: Nadokenná skladbe lícovej tehly, aktuálny stav,  
detail.

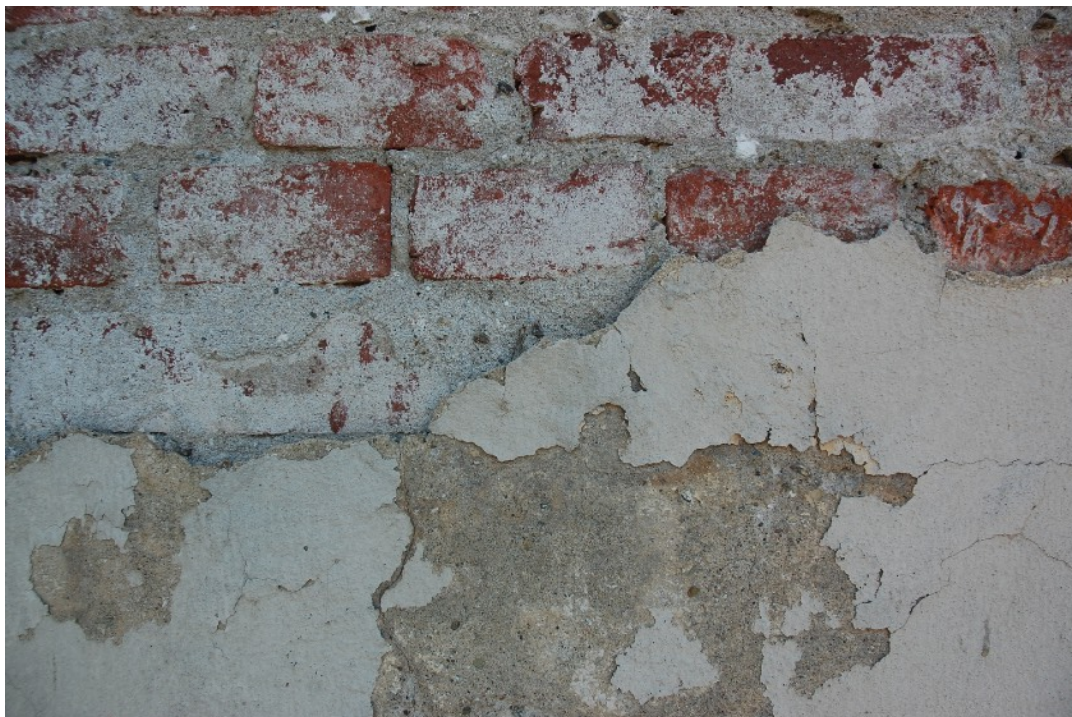
Foto č. 159: Stredový hlavný rizalit S fasády, centrálna časť, 2.NP, detail poškodenia, stratiografia, detail muriva a štruktúry omietkovej a farebných vrstiev.

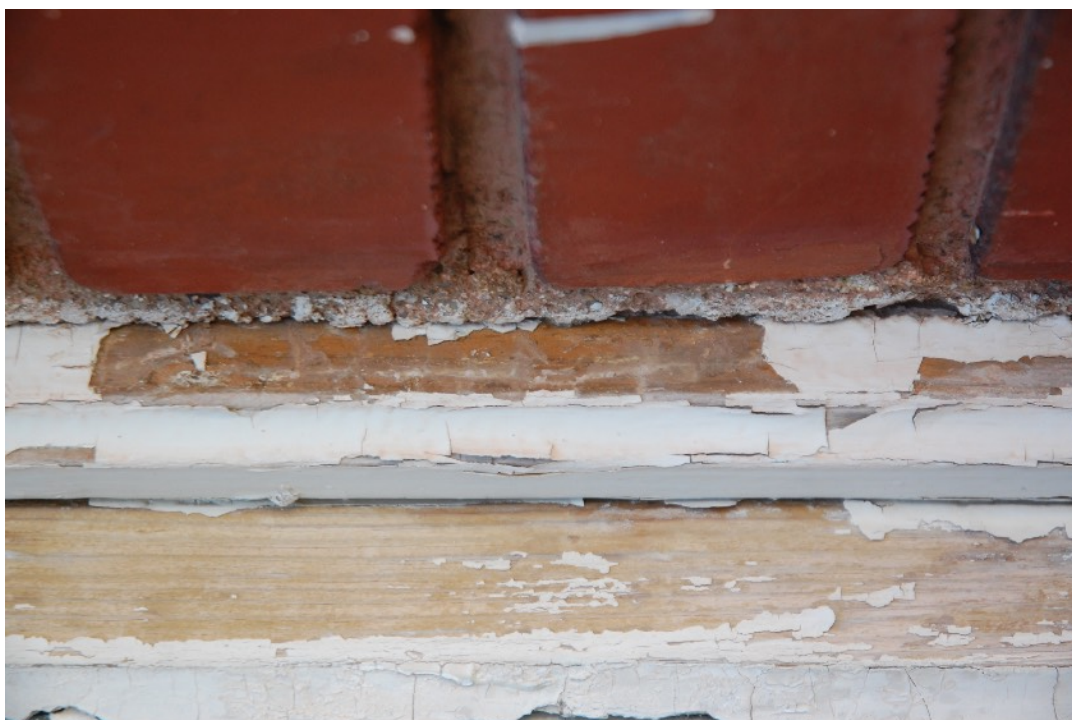
Foto č. 162: Sonda SD1. Primárna farebnosť hnedočervení tón

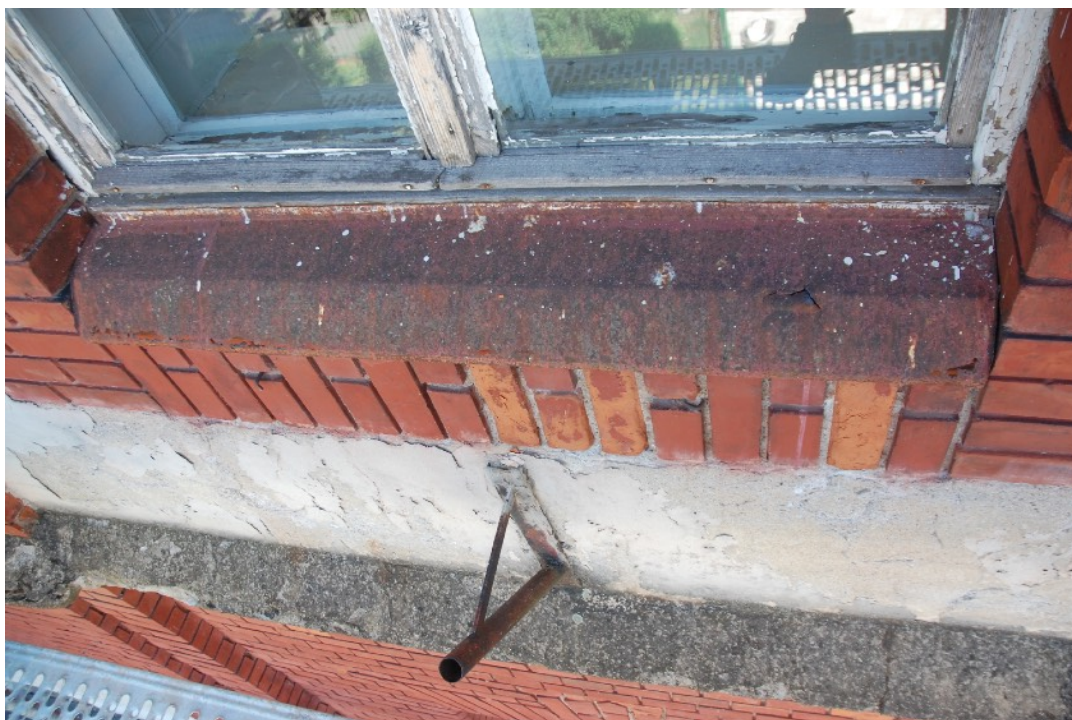
Foto č. 164: Stredový hlavný rizalit S fasády, centrálna časť, 2.NP, detail poškodenia sekundárneho oplechovania parapetu.

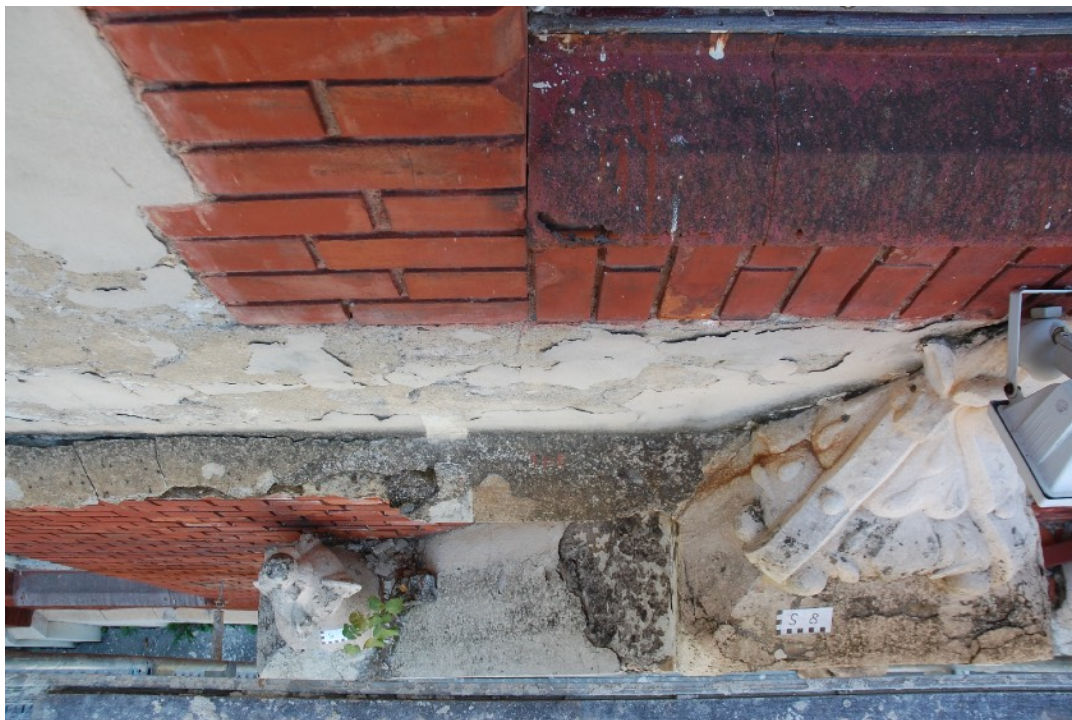
Foto č. 167: Stredový hlavný rizalit S fasády, centrálna časť, 1. / 2.NP, detail poškodenia.

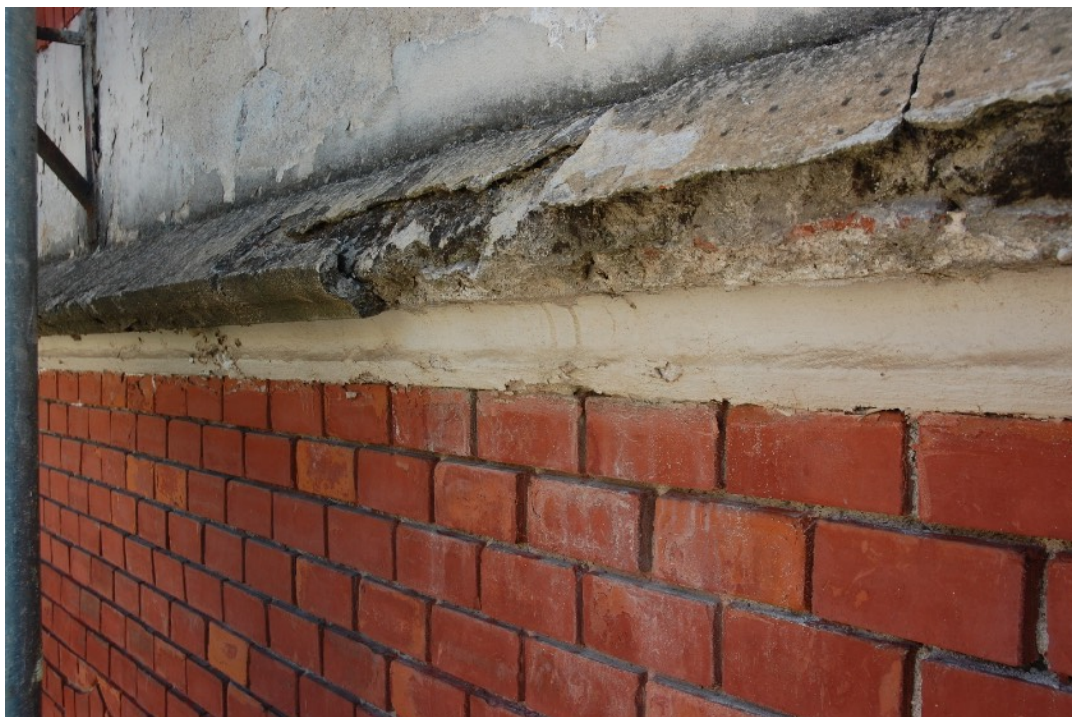
Foto č. 171: Stredový hlavný rizalit S fasády, centrálna časť, 1. / 2.NP, detail poškodenia.

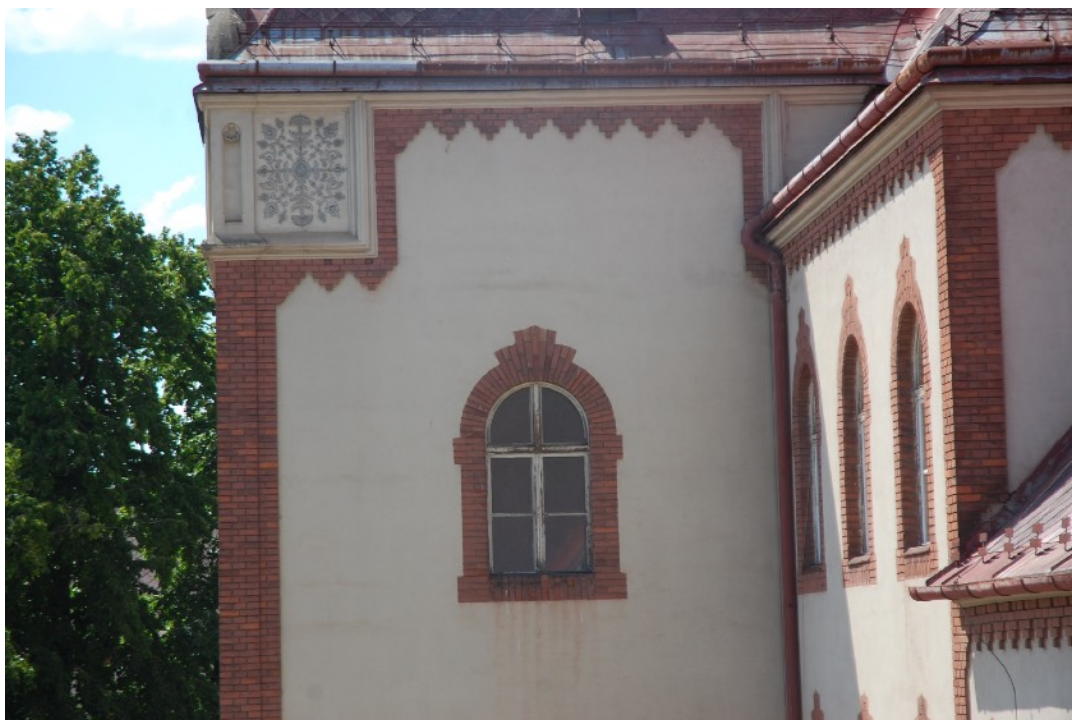
Foto č. 188: Pohľad z J, dvorová fasáda, časť tzv "veľký dvor", časť S krídla s hlavným stredovým rizalitom, 3. NP, detail dekoratívnej výzdoby.

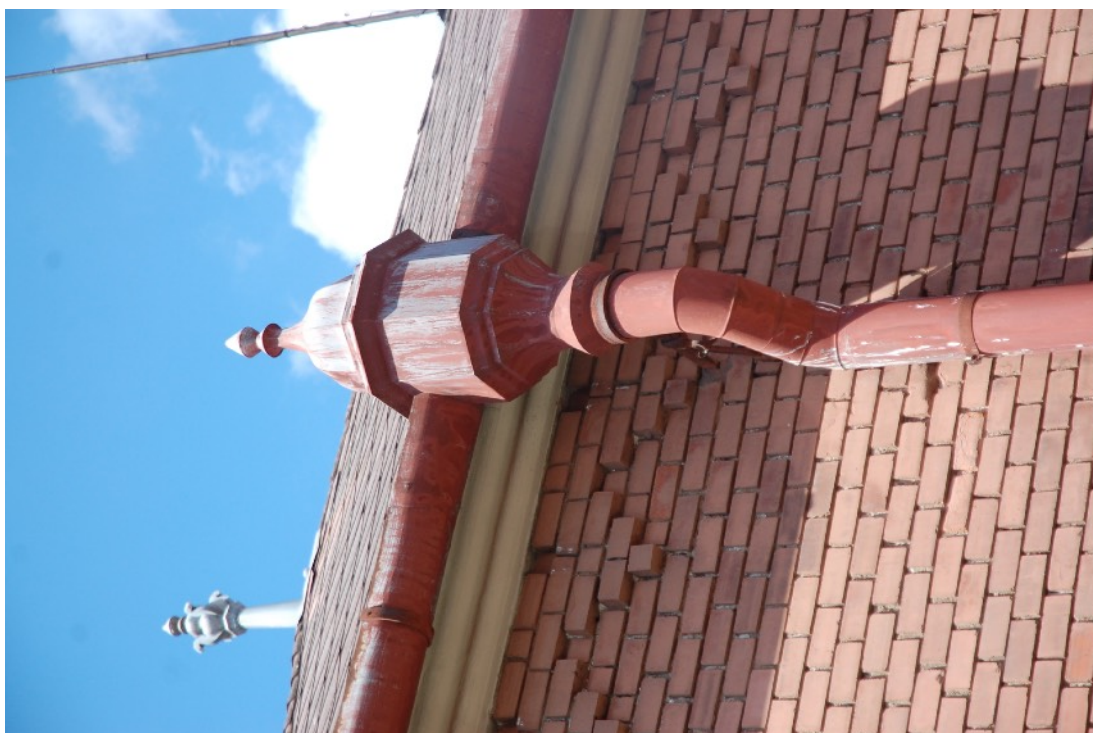
Foto č. 192: Pohľad zo Z, dvorová fasáda, časť tzv "veľký dvor", časť S kridla, aktuálny stav zberača / kotlíka zvodu.

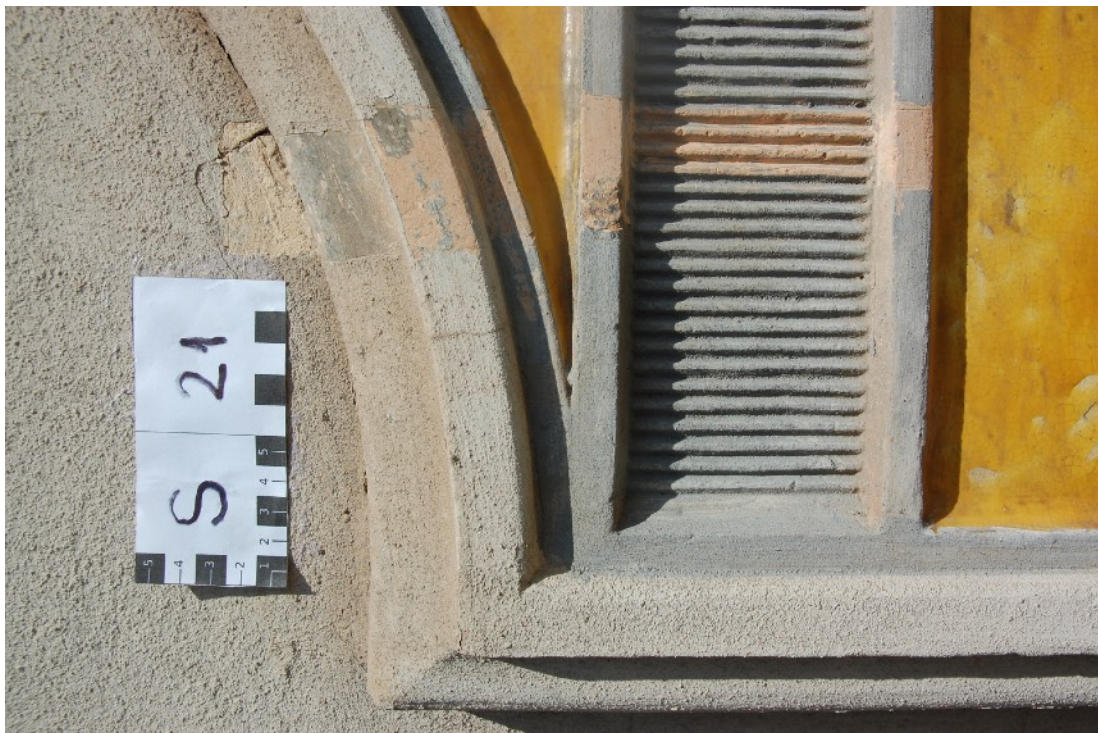
Foto č. 196: Sonda S21. Keramický erb.

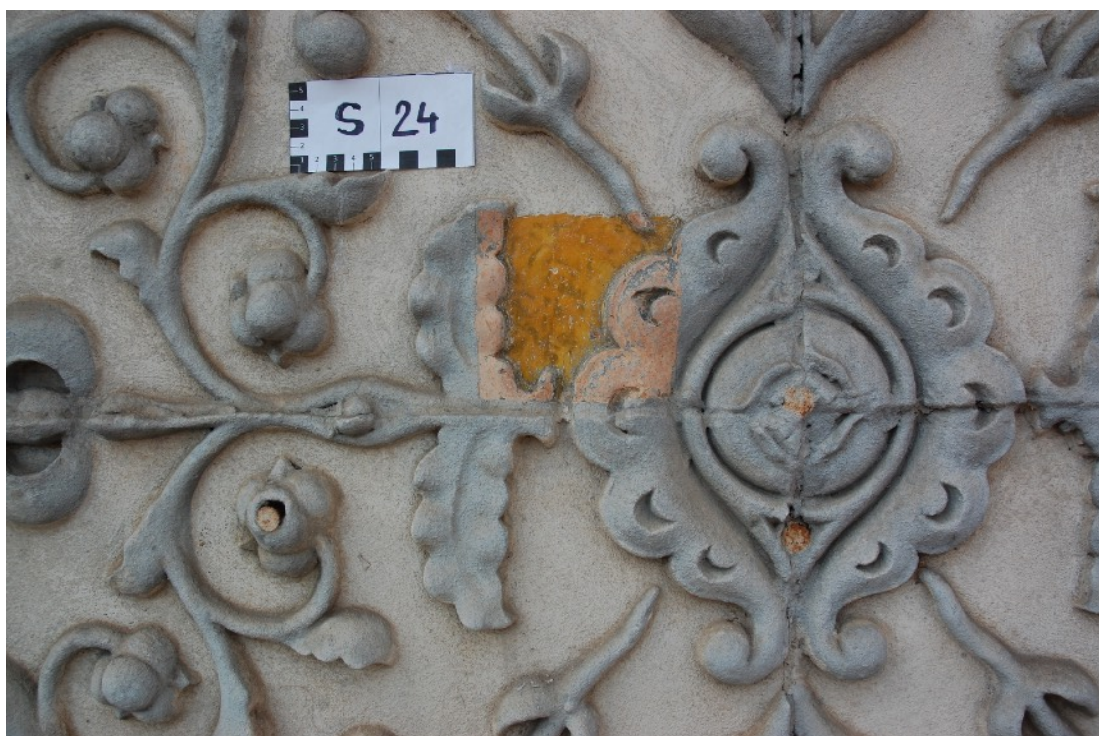
Foto č. 201: Sonda S25. Keramická kartuš.

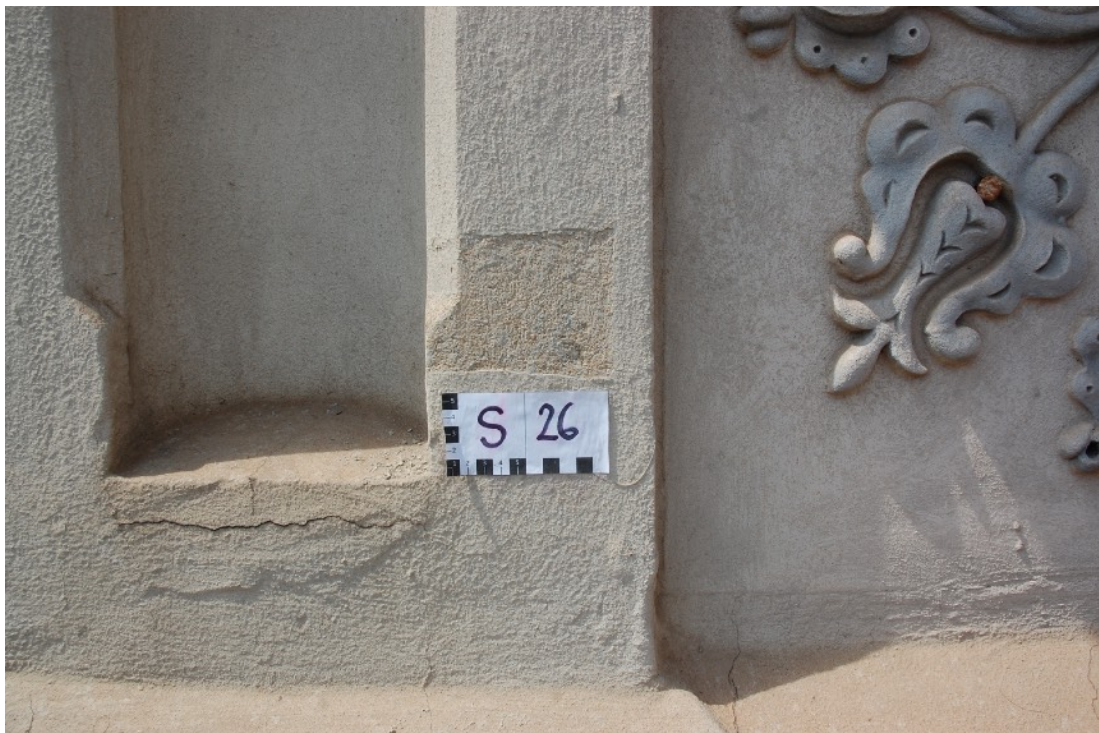
Foto č. 202: Sonda S24. Keramická kartuš.
