Košický samosprávny kraj – Gymnázium Šrobárova, Šrobárova č.1, 042 23 Košice

## Reštaurátorský posudok

Prípravná dokumentácia obnovy okenných a dverných výplní uličnej a dvorovej, severnej, južnej, východnej a západnej fasády

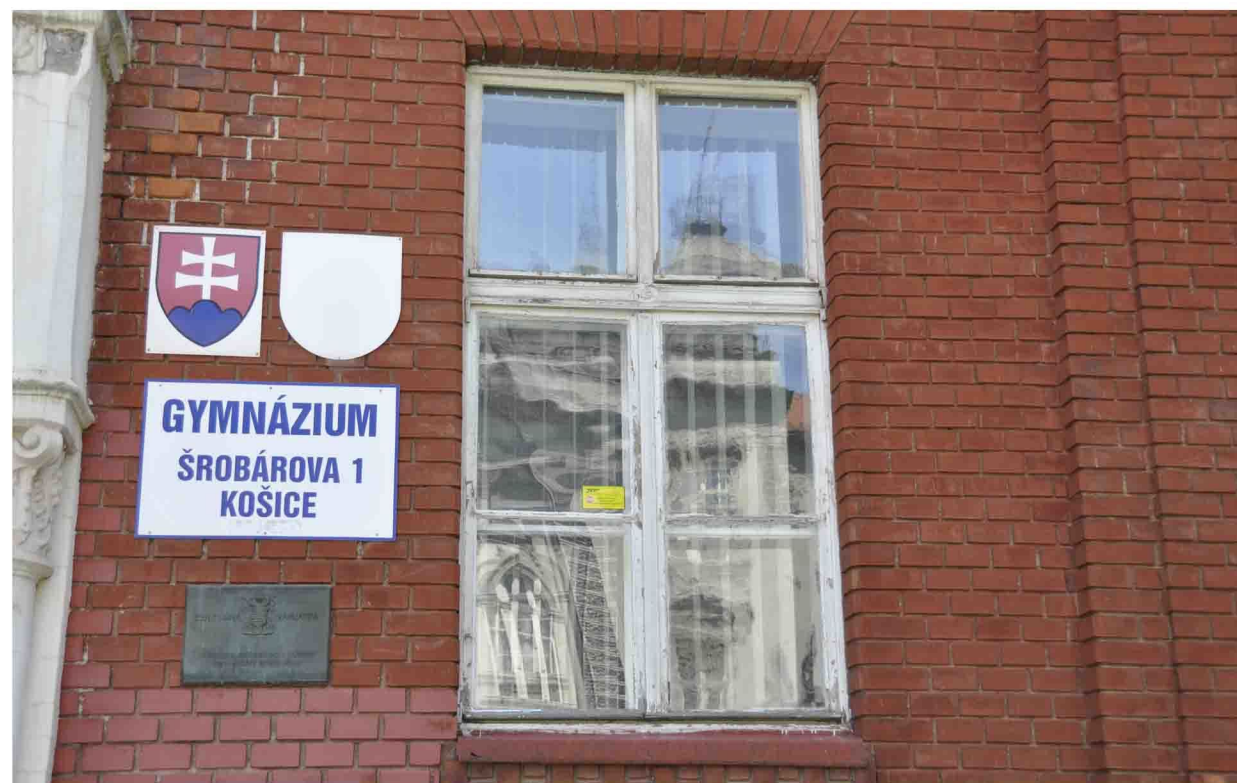
VDK 01 exteriérový pohľad

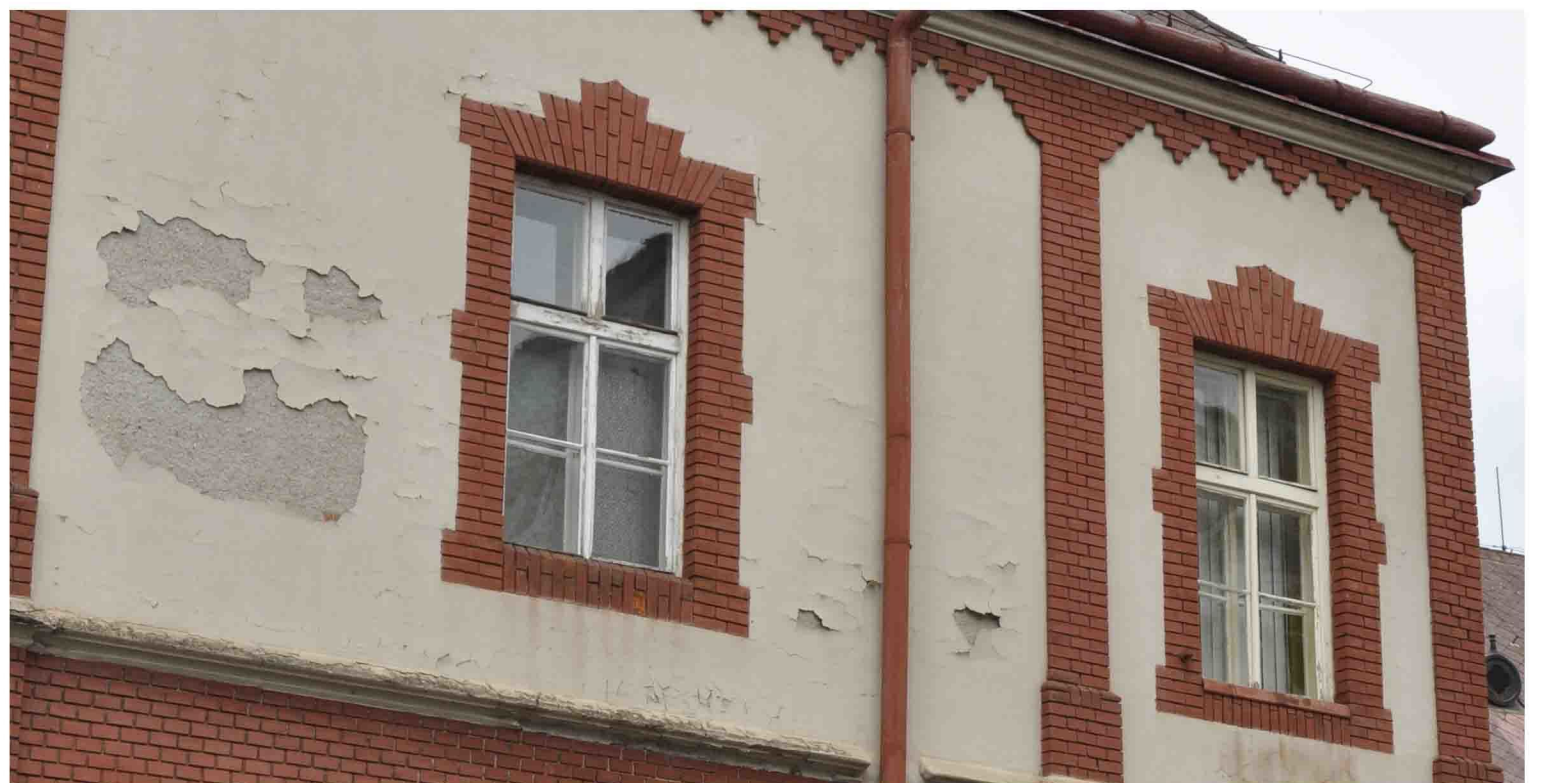
VDK 01 exteriérový pohľad

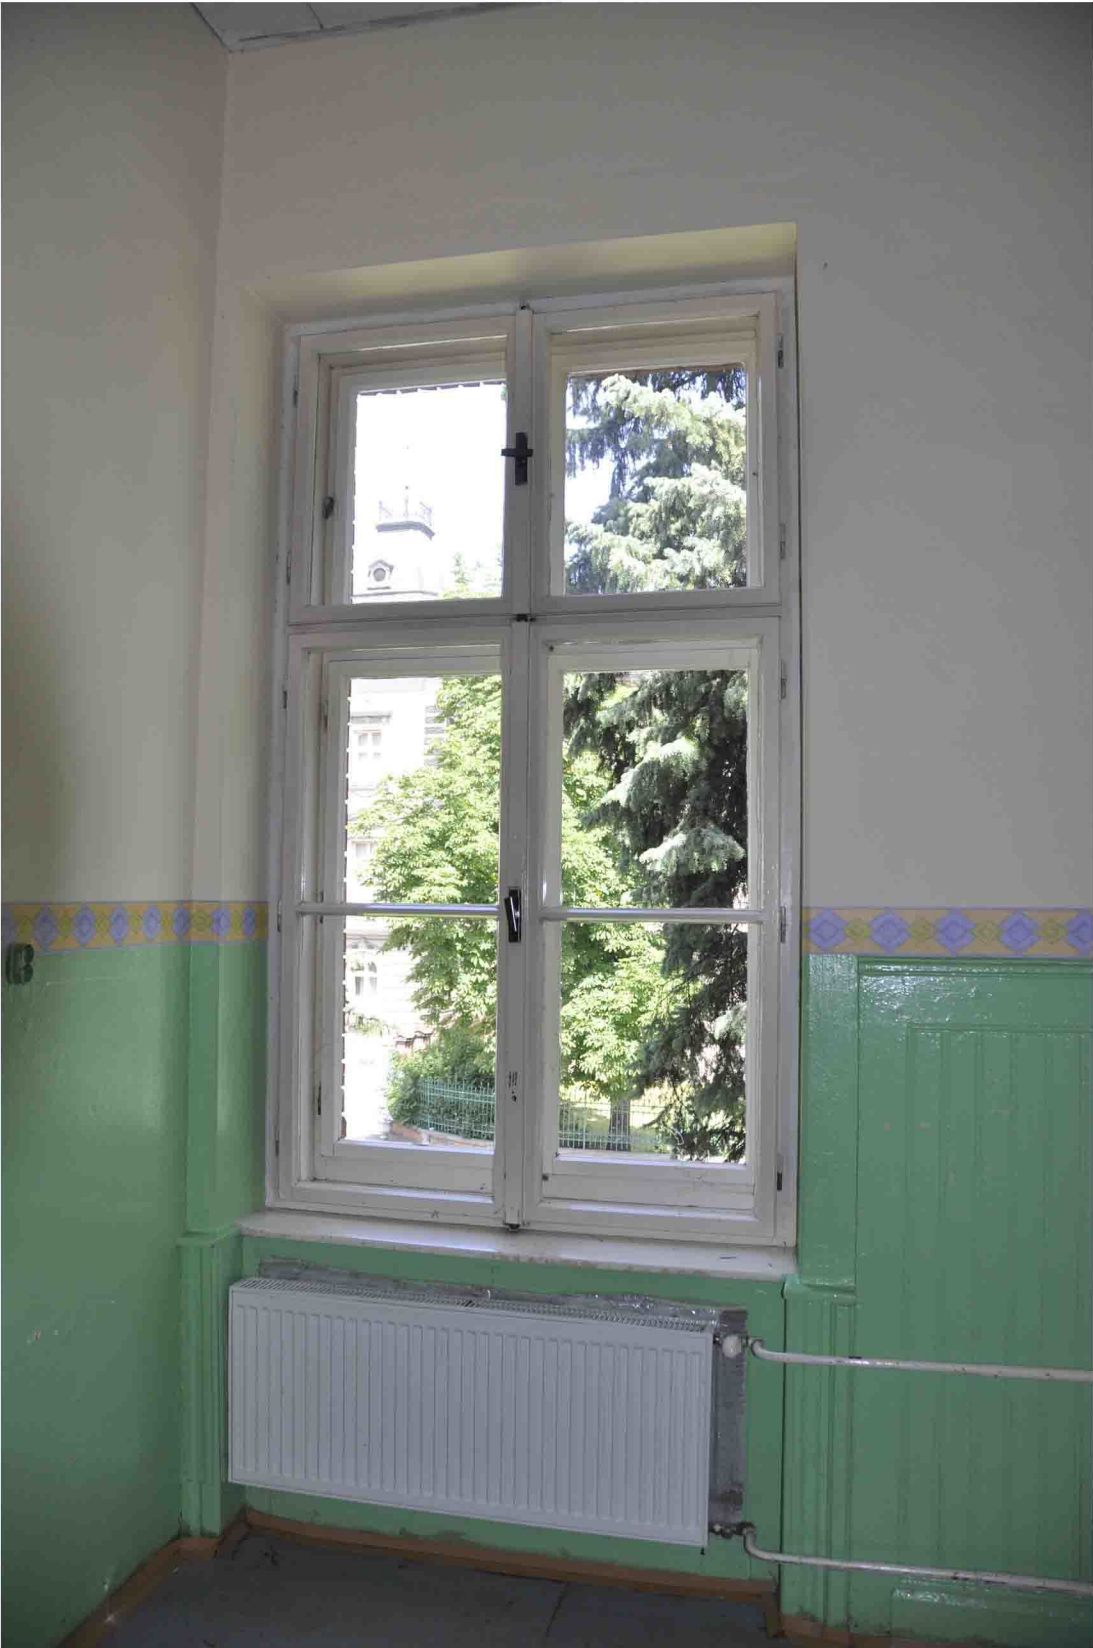
VDK 01 interiérový pohľad

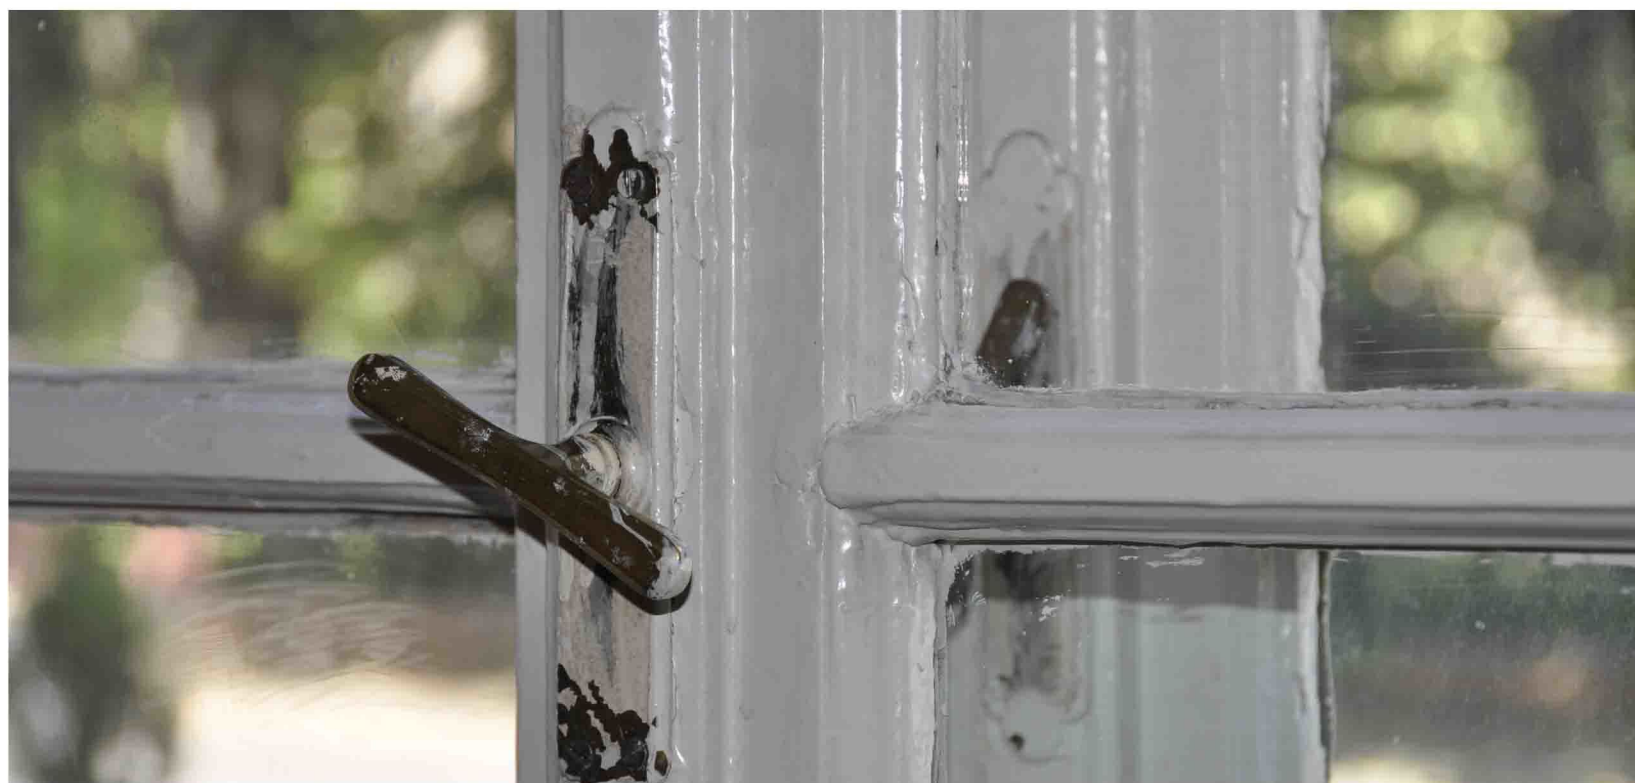
VDK 02 detail kľučky T - olivy

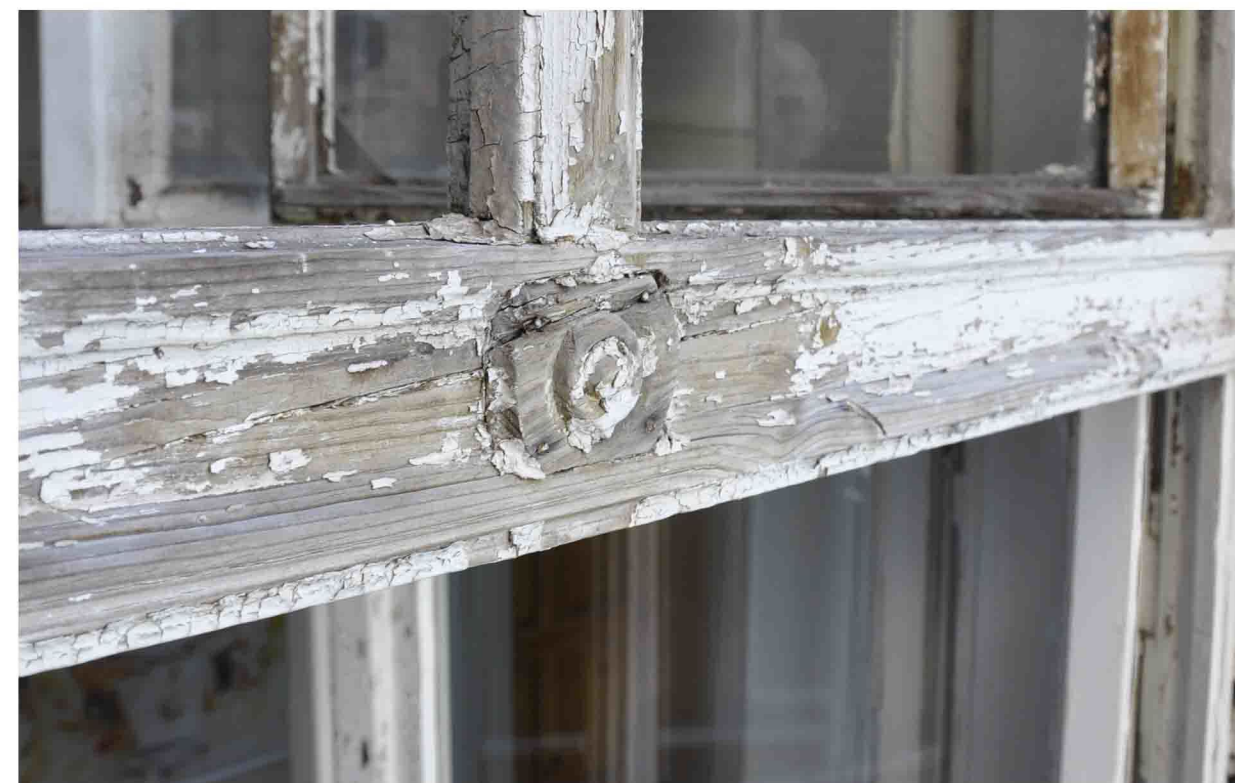
VDK 02 profilácia pútca a rezba

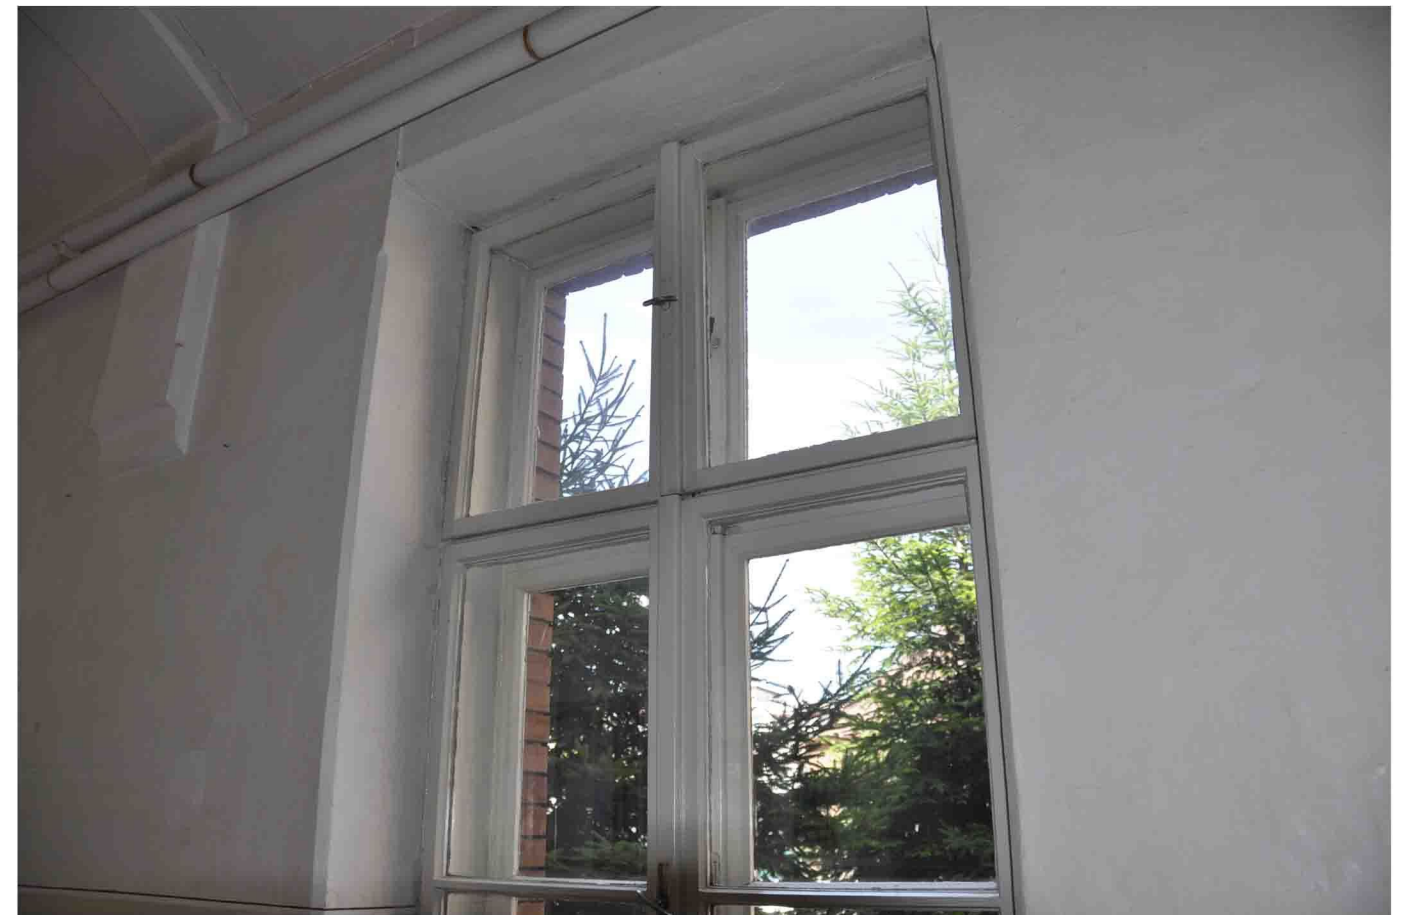
VDK 02 interiérový pohľad

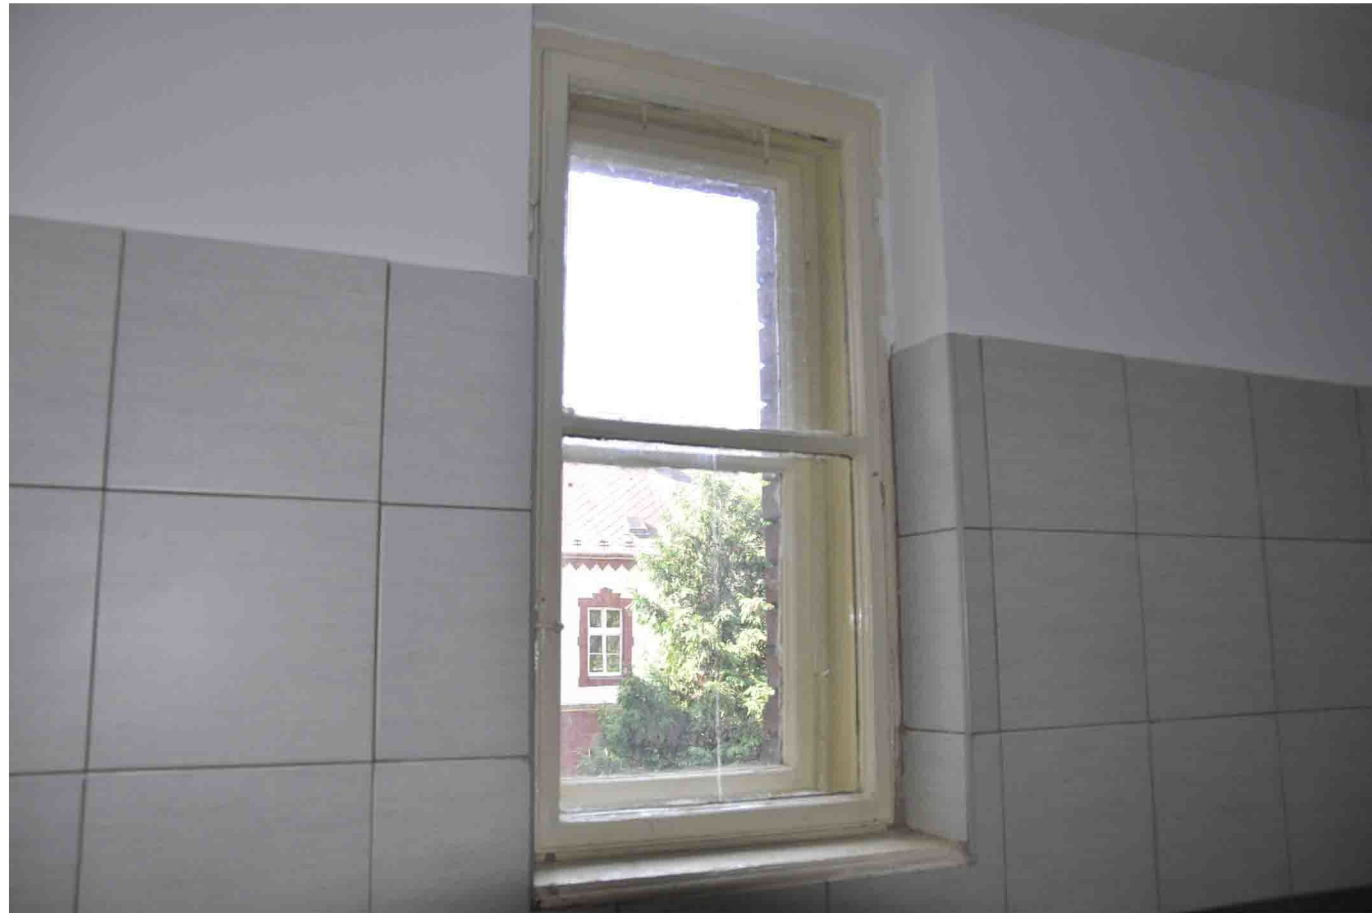
VDK 03 interiérový pohľad

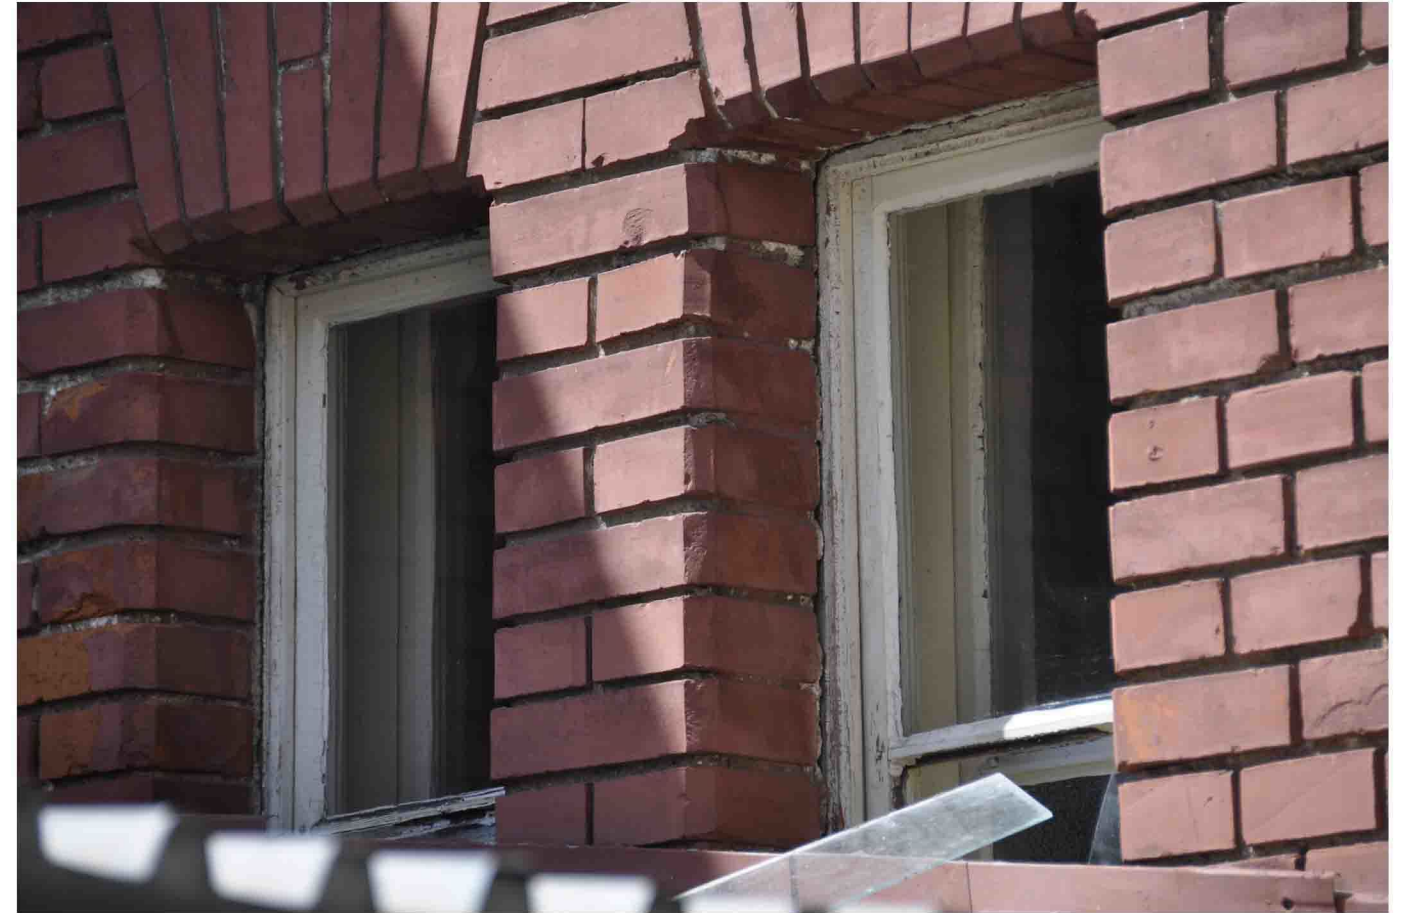
VDK 03 exteriérový pohľad

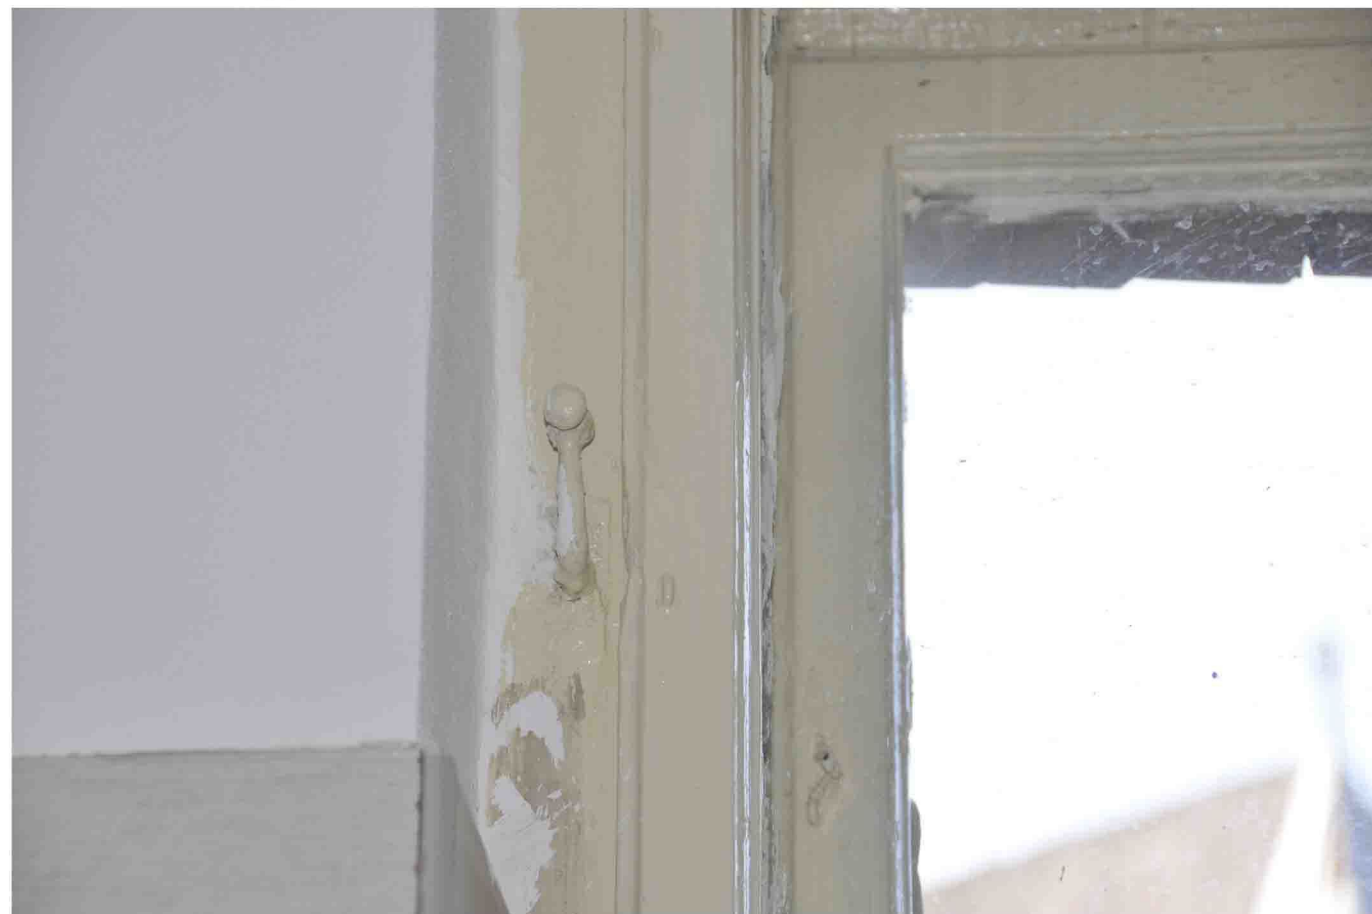
VDK 03 kovanie

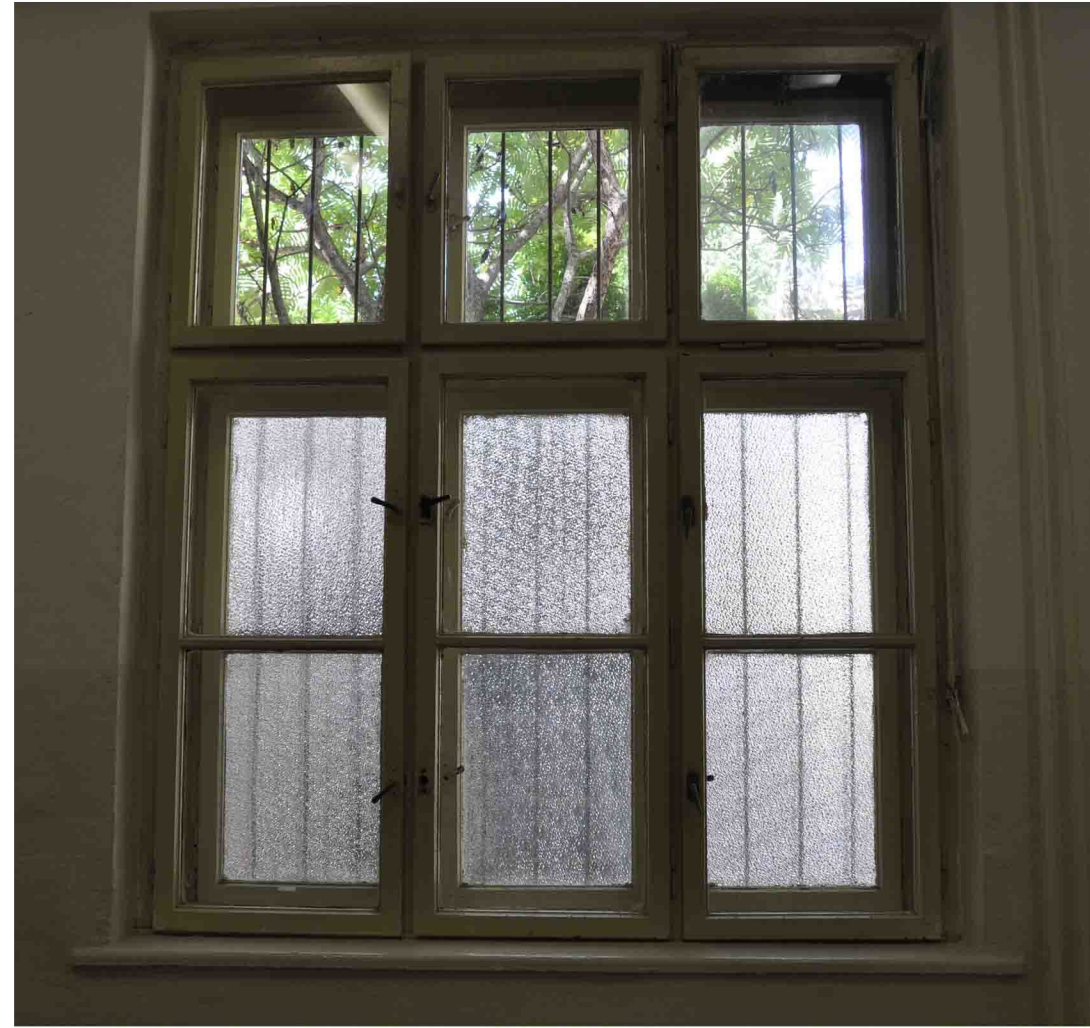
VDK 05 exteriérový pohľad

Z exteriérovej strany je na okenných rámocho v súčasnosti aplikovaný biely náter na olejovom základe. Povrch dreva je mierne až výrazne narušený, najmä v dolnej časti. Na slnečných stranách sa nachádza výrazná krakeláž a farebná vrstva sa odlupuje. Smreková drevná hmota je povrchovo rozrušená najmä v dolnej časti. Lokálne sa vyskytujú aj výraznejšie výpadky a úbytky drevnej hmoty najmä na spodných častiach rámu a krídel, ako aj mierne hnilobné prejavy. Poškodenie drevnej hmoty je najvýraznejšie v spodnej časti, na vystupujúcich prvkoch a v miestach výraznejšieho zatekania vody. Občasne absentujú prvky ako drevené okapnice. Sklársky tmel je rozpraskaný, lokálne vypadaný, čo spôsobuje zatekanie. Vnútorný parapet medzi okennými rámami exteriéru a interiéru je lokálne výrazne poškodený dlhodobým zatekaním, kde problémom je hlavne nedostatočné odvedenie vody z rezných parapetov. Lokálne je tento problém riešený nepôvodnými pozinkovanými plechovými parapetmi. Farba je rozpraskaná až na nosný podklad a zošupinovatela. Viditeľné sú aj výrazné trhliny. Na vypadnutých miestach sú rozpoznateľné staršie nátery (bielookrová, biela). Exteriérové rezné parapety sú na mnohých miestach poškodené, hlavne čo sa týka ich pripájacej škáry, za ktorú zateká, čo spôsobuje deštrukciu drevených prvkov.

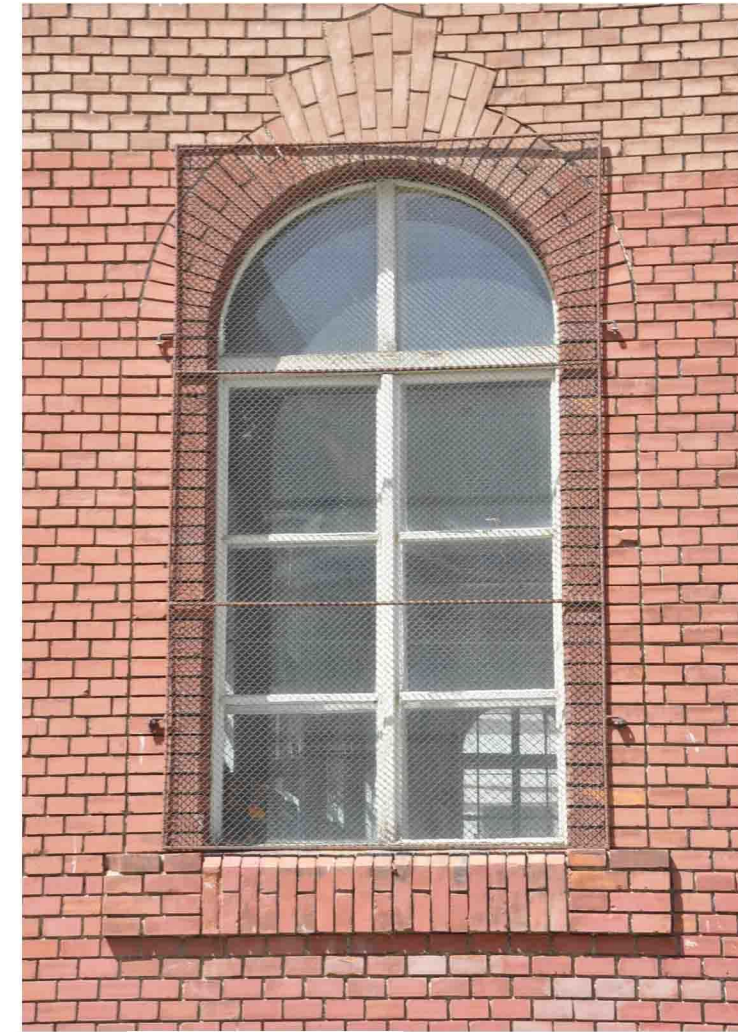
VDK 06 exteriérový pohľad

Z exteriérovej strany je na okenných rámoch v súčasnosti aplikovaný biely náter na olejovom základe. Povrch dreva je mierne až výrazne narušený, najmä v dolnej časti. Na slnečných stranách sa nachádza výrazná krakeláž a farebná vrstva sa odlupuje. Smreková drevená hmota je povrchovo rozrušená najmä v dolnej časti. Lokálne sa vyskytujú aj výraznejšie výpadky a úbytky drevnej hmoty najmä na spodných častiach rámu a krídel, ako aj mierne hnilobné prejavy. Poškodenie drevnej hmoty je najvýraznejšie v spodnej časti, na vystupujúcich prvkoch a v miestach výraznejšieho zatekania vody. Občasne absentujú prvky ako drevené okapnice. Sklársky tmel je rozpraskaný, lokálne vypadaný, čo spôsobuje zatekanie. Vnútorný parapet medzi okennými rámami exteriéru a interiéru je lokálne výrazne poškodený dlhodobým zatekaním, kde problémom je hlavne nedostatočné odvedenie vody z rezných parapetov. Lokálne je tento problém riešený nepôvodnými pozinkovanými plechovými parapetmi. Farba je rozpraskaná až na nosný podklad a zošupinovateľá. Viditeľné sú aj výrazné trhliny. Na vypadnutých miestach sú rozpoznateľné staršie nátery (bielookrová, biela). Exteriérové rezné parapety sú na mnohých miestach poškodené, hlavne čo sa týka ich pripájacej škáry, za ktorú zateká, čo spôsobuje deštrukciu drevených prvkov.

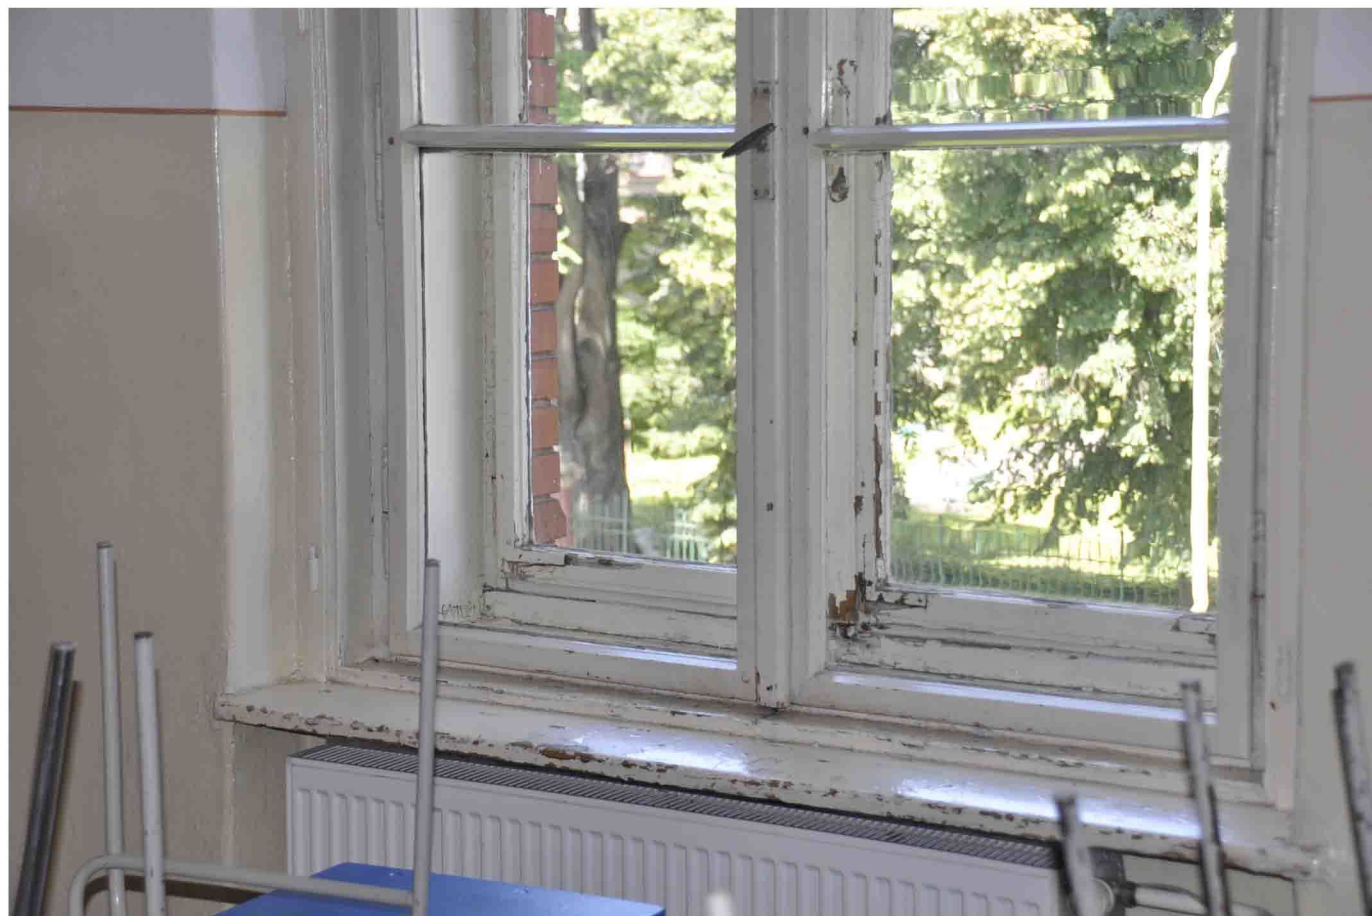
VDK 08 pôvodný rám pre vnút. okenice, okenice sa nedochovali

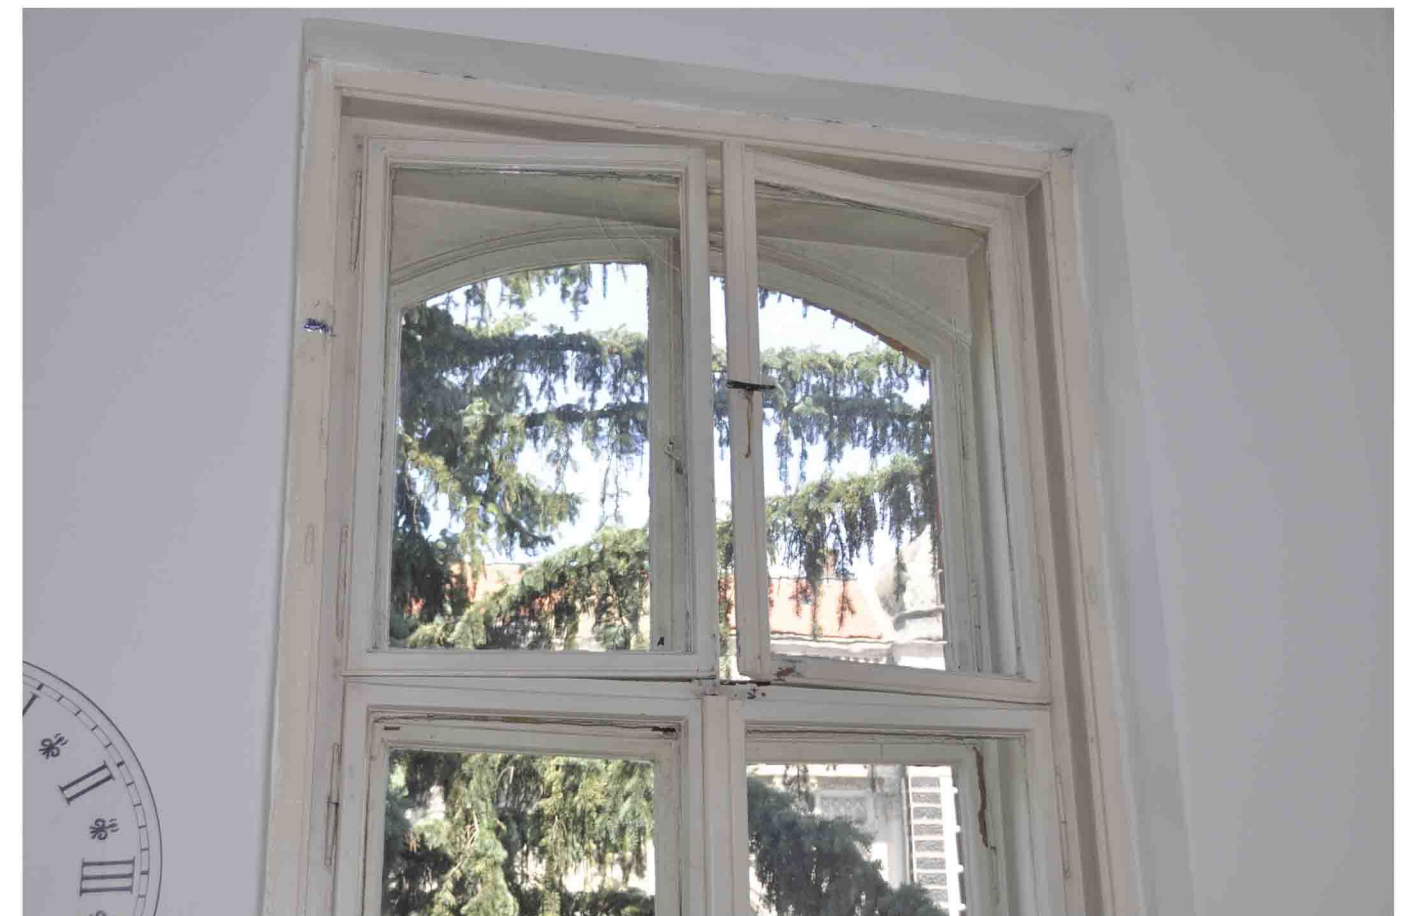
VDK 08 interiérový pohľad

Z interiérovej strany je povrch dreva natretý hrubou vrstvou olejového náteru smotanovobielej farby. Spoje sú pevné avšak s drobnými prasklinami a trhlinami. Spevňujú ich pomocné kovové plechové prvky v tvare L. Tesnosť a geometria okenných krídel je narušená, na mnohých miestach dochádza k zatekaniu.

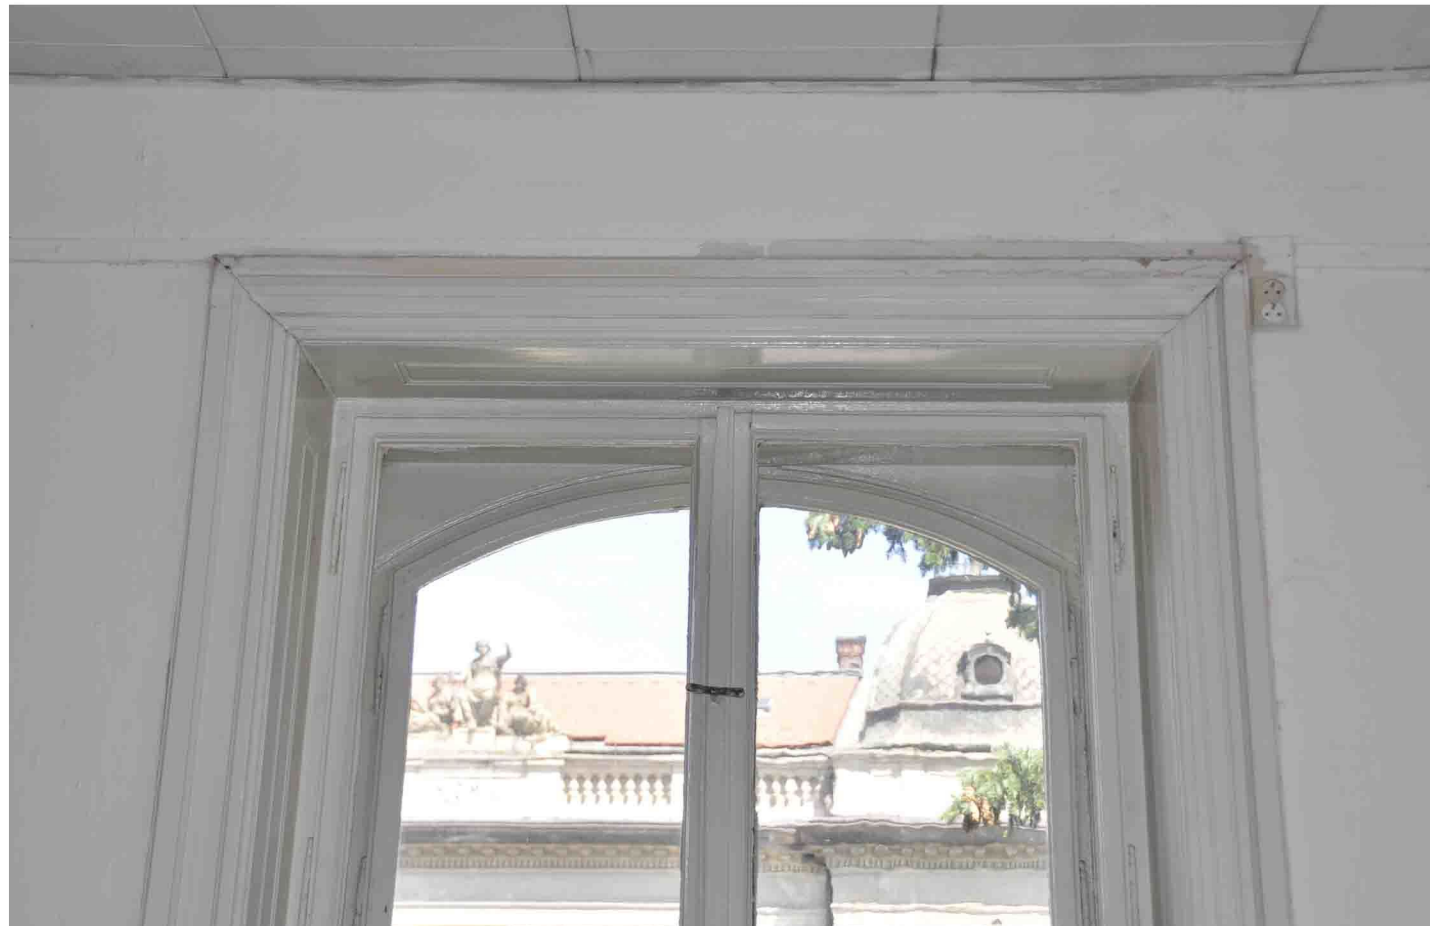
VDK 08 pôvodný rám pre vnút. okenice, okenice sa nedochovali

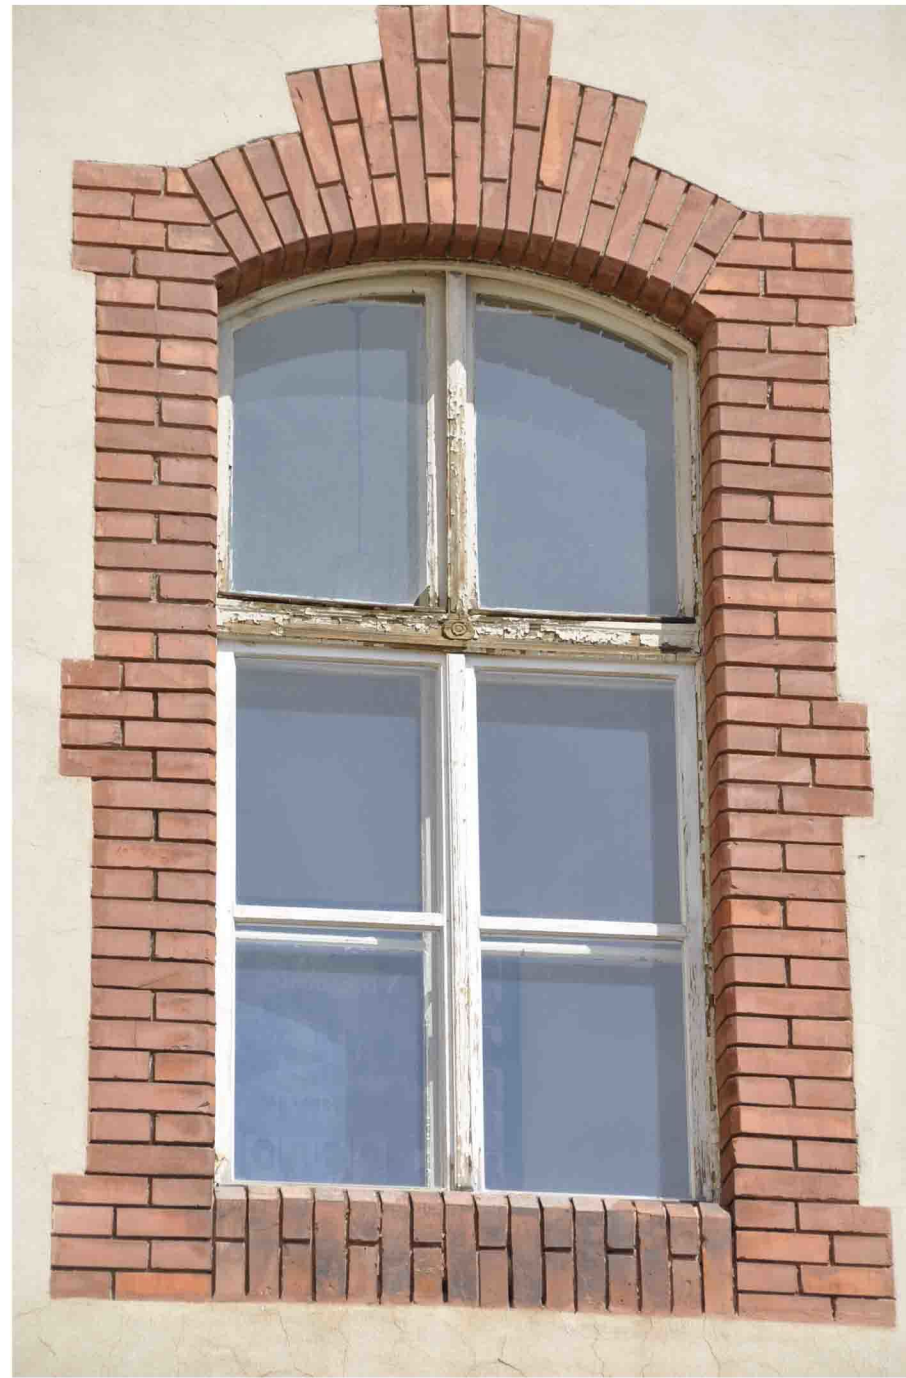
VDK 09 exteriérový pohľad

Z exteriérovej strany je na okenných rámoch v súčasnosti aplikovaný biely náter na olejovom základe. Povrch dreva je mierne až výrazne narušený, najmä v dolnej časti. Na slnečných stranách sa nachádza výrazná krakeláž a farebná vrstva sa odlupuje. Smreková drevená hmota je povrchovo rozrušená najmä v dolnej časti. Lokálne sa vyskytujú aj výraznejšie výpadky a úbytky drevnej hmoty najmä na spodných častiach rámu a krídel, ako aj mierne hnilobné prejavy. Poškodenie drevnej hmoty je najvýraznejšie v spodnej časti, na vystupujúcich prvkoch a v miestach výraznejšieho zatekania vody. Občasne absentujú prvky ako drevené okapnice. Sklársky tmel je rozpraskaný, lokálne vypadaný, čo spôsobuje zatekanie. Vnútorný parapet medzi okennými rámami exteriéru a interiéru je lokálne výrazne poškodený dlhodobým zatekaním, kde problémom je hlavne nedostatočné odvedenie vody z režných parapetov. Lokálne je tento problém riešený nepôvodnými pozinkovanými plechovými parapetmi. Farba je rozpraskaná až na nosný podklad a zošupinovatela. Viditeľné sú aj výrazné trhliny. Na vypadnutých miestach sú rozpoznateľné staršie nátery (bielookrová, biela). Exteriérové režné parapety sú na mnohých miestach poškodené, hlavne čo sa týka ich pripájacej škáry, za ktorú zateká, čo spôsobuje deštrukciu drevených prvkov.

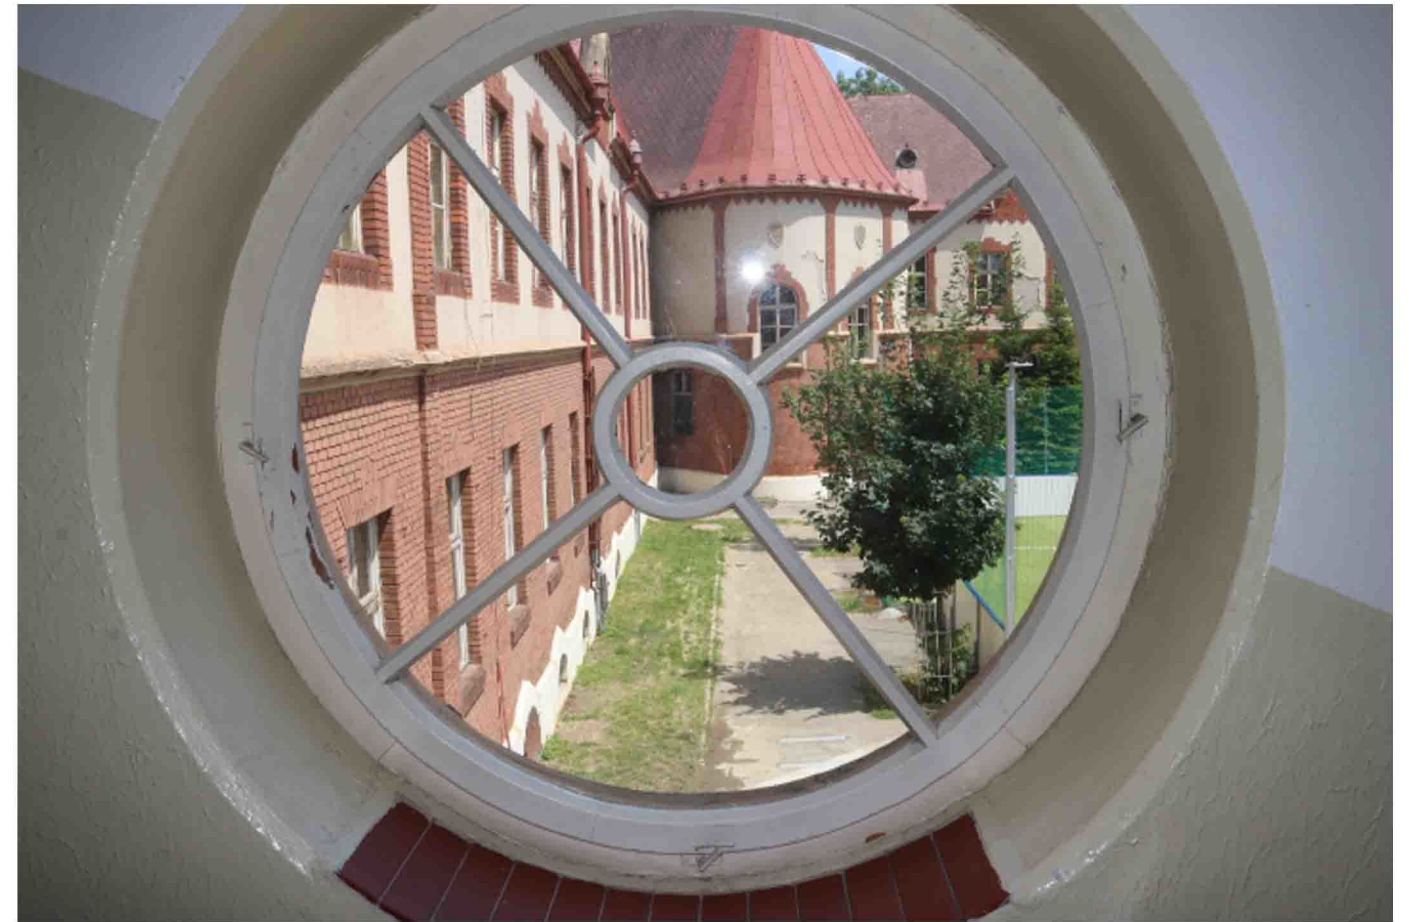
VDK 10 interiérový pohľad

Z interiérovej strany je povrch dreva natretý hrubou vrstvou olejového náteru smotanovobielej farby. Spoje sú pevné avšak s drobnými prasklinami a trhlinami. Spevňujú ich pomocné kovové plechové prvky. Tesnosť a geometria okenných krídel je narušená, na mnohých miestach dochádza k zatekaniu.

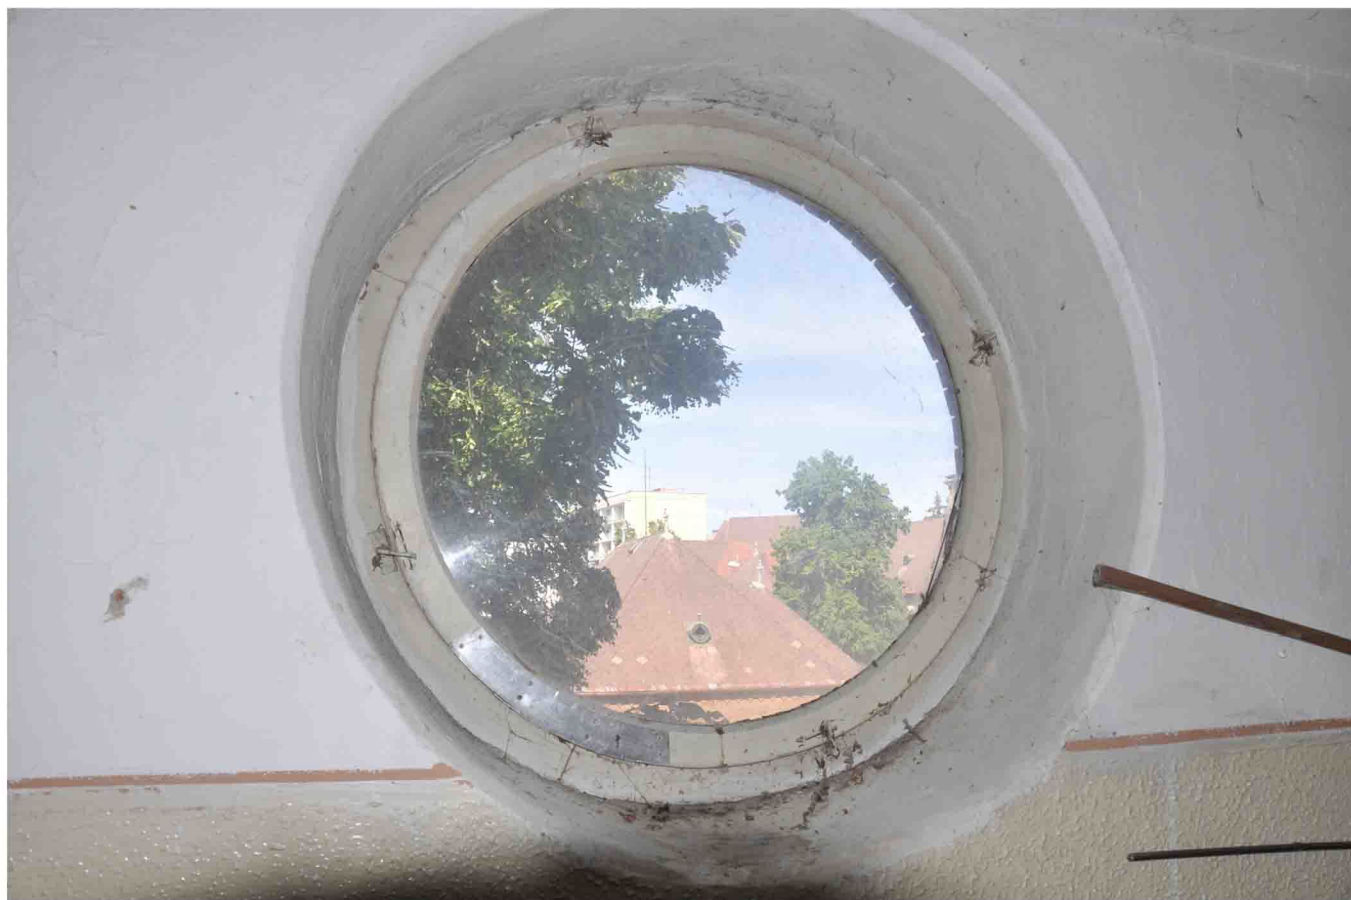
VDK 11 interiérový pohľad

Z interiérovej strany je povrch dreva natretý hrubou vrstvou olejového náteru smotanovobielej farby. Spoje sú pevné avšak s drobnými prasklinami a trhlinami. Spevňujú ich pomocné kovové plechové prvky. Tesnosť a geometria okenných krídel je pomerne dobrá.
