Košický samosprávny kraj – Gymnázium Šrobárova, Šrobárova č.1, 042 23 Košice

## Reštaurátorský posudok

Prípravná dokumentácia obnovy okenných a dverných výplní uličnej a dvorovej, severnej, južnej, východnej a západnej fasády

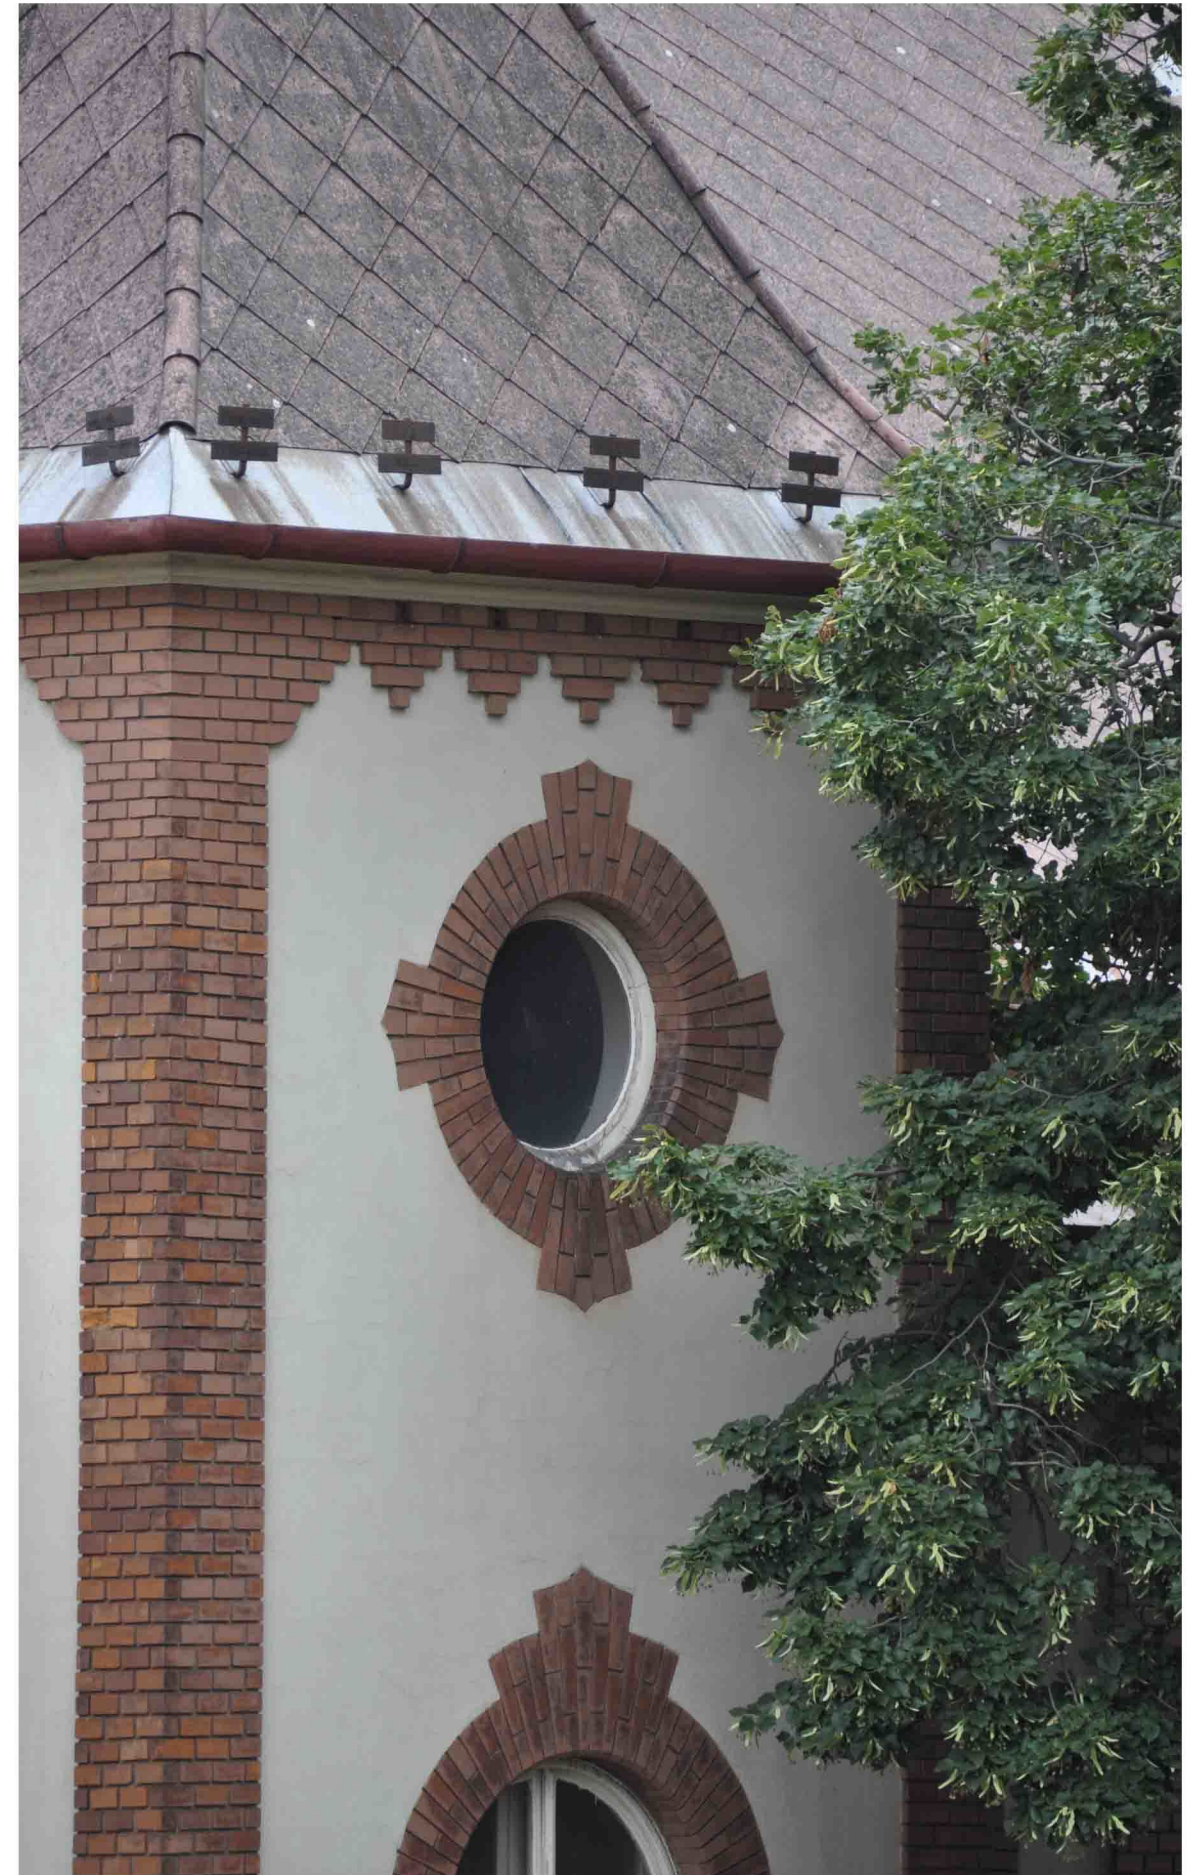
VDK 11 exteriérový pohľad

Z exteriérovej strany je na okenných rámoch v súčasnosti aplikovaný biely náter na olejovom základe. Povrch dreva je mierne až výrazne narušený, najmä v dolnej časti. Na slnečných stranách sa nachádza výrazná krakeláž a farebná vrstva sa odlupuje. Smreková drevná hmota je povrchovo rozrušená najmä v dolnej časti. Lokálne sa vyskytujú aj výraznejšie výpadky a úbytky drevnej hmoty najmä na spodných častiach rámu a krídel, ako aj mierne hnilobné prejavy. Poškodenie drevnej hmoty je najvýraznejšie v spodnej časti, na vystupujúcich prvkoch a v miestach výraznejšieho zatekania vody. Občasne absentujú prvky ako drevené okapnice. Sklársky tmel je rozpraskaný, lokálne vypadaný, čo spôsobuje zatekanie. Vnútorný parapet medzi okennými rámami exteriéru a interiéru je lokálne výrazne poškodený dlhodobým zatekaním, kde problémom je hlavne nedostatočné odvedenie vody z rezných parapetov. Lokálne je tento problém riešený nepôvodnými pozinkovanými plechovými parapetmi. Farba je rozpraskaná až na nosný podklad a zošupinovatela. Viditeľné sú aj výrazné trhliny. Na vypadnutých miestach sú rozpoznateľné staršie nátery (bielookrová, biela). Exteriérové rezné parapety sú na mnohých miestach poškodené, hlavne čo sa týka ich pripájacej škáry, za ktorú zateká, čo spôsobuje deštrukciu drevených prvkov.

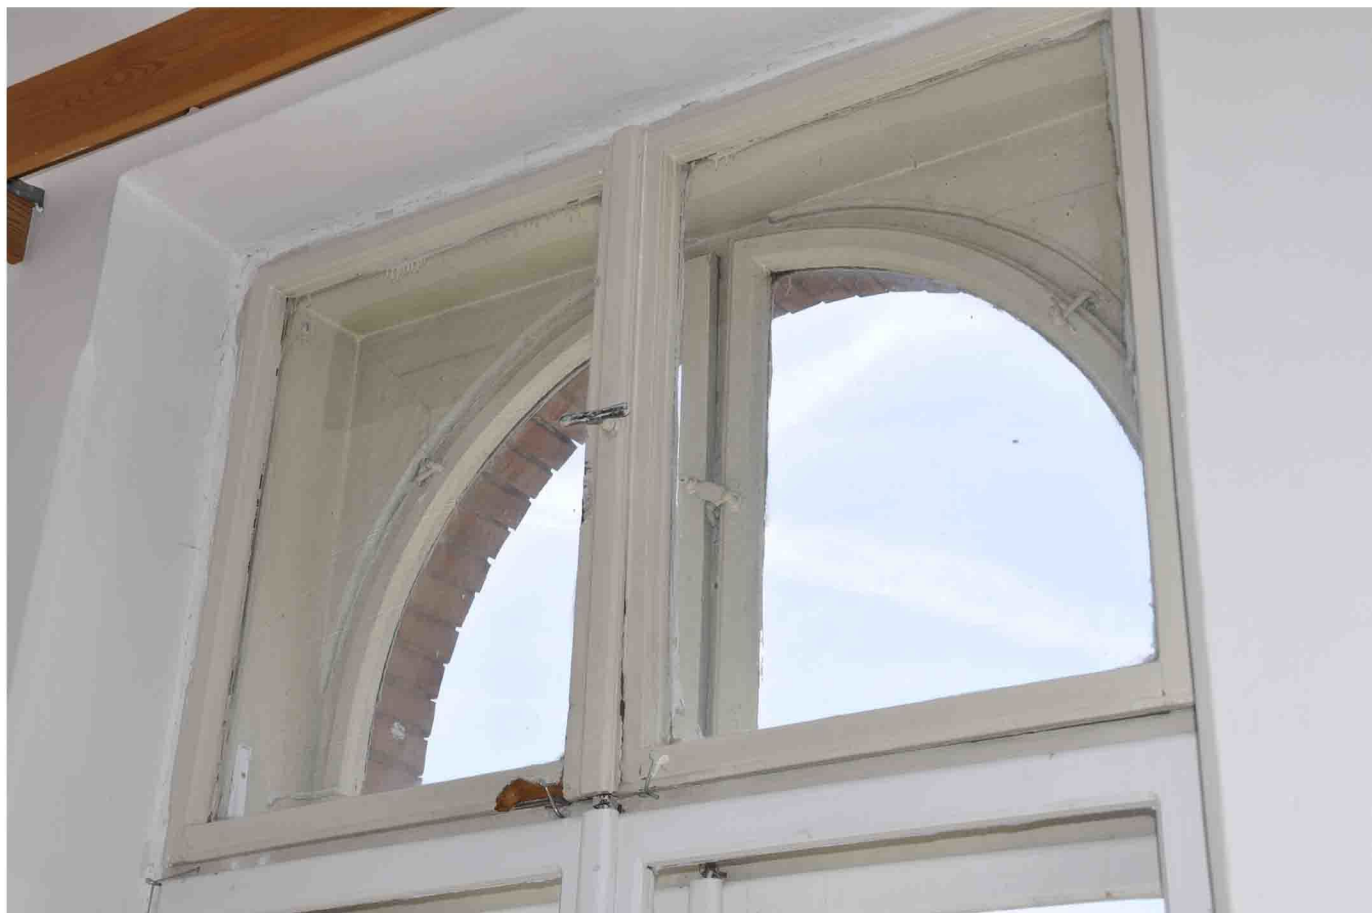
VDK 12 interiérový pohľad

Z interiérovej strany je povrch dreva natretý hrubou vrstvou olejového náteru smotanovobielej farby. Spoje sú pevné avšak s drobnými prasklinami a trhlinami. Spevňujú ich pomocné kovové plechové prvky v tvare L. Tesnosť a geometria okenných krídel je narušená, na mnohých miestach dochádza k zatekaniu.

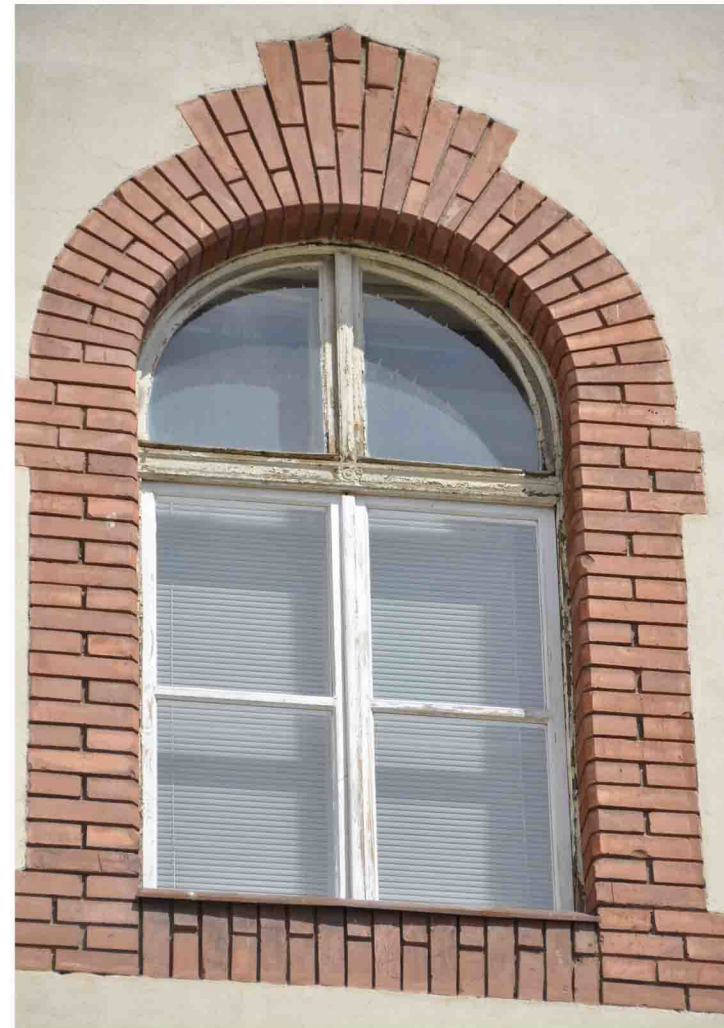
VDK 13 exteriérový pohľad

Z exteriérovej strany je na okenných rámoch v súčasnosti aplikovaný biely náter na olejovom základe. Povrch dreva je mierne až výrazne narušený, najmä v dolnej časti. Na slnečných stranách sa nachádza výrazná krakeláž a farebná vrstva sa odlupuje. Smreková drevná hmota je povrchovo rozrušená najmä v dolnej časti. Lokálne sa vyskytujú aj výraznejšie výpadky a úbytky drevnej hmoty najmä na spodných častiach rámu a krídel, ako aj mierne hnilobné prejavy. Poškodenie drevnej hmoty je najvýraznejšie v spodnej časti, na vystupujúcich prvkoch a v miestach výraznejšieho zatekania vody. Občasne absentujú prvky ako drevené okapnice. Sklársky tmel je rozpraskaný, lokálne vypadaný, čo spôsobuje zatekanie. Vnútorný parapet medzi okennými rámami exteriéru a interiéru je lokálne výrazne poškodený dlhodobým zatekaním, kde problémom je hlavne nedostatočné odvedenie vody z rezných parapetov. Lokálne je tento problém riešený nepôvodnými pozinkovanými plechovými parapetmi. Farba je rozpraskaná až na nosný podklad a zošupinovatela. Viditeľné sú aj výrazné trhliny. Na vypadnutých miestach sú rozpoznateľné staršie nátery (bielookrová, biela). Exteriérové rezné parapety sú na mnohých miestach poškodené, hlavne čo sa týka ich pripájacej škáry, za ktorú zateká, čo spôsobuje deštrukciu drevených prvkov.

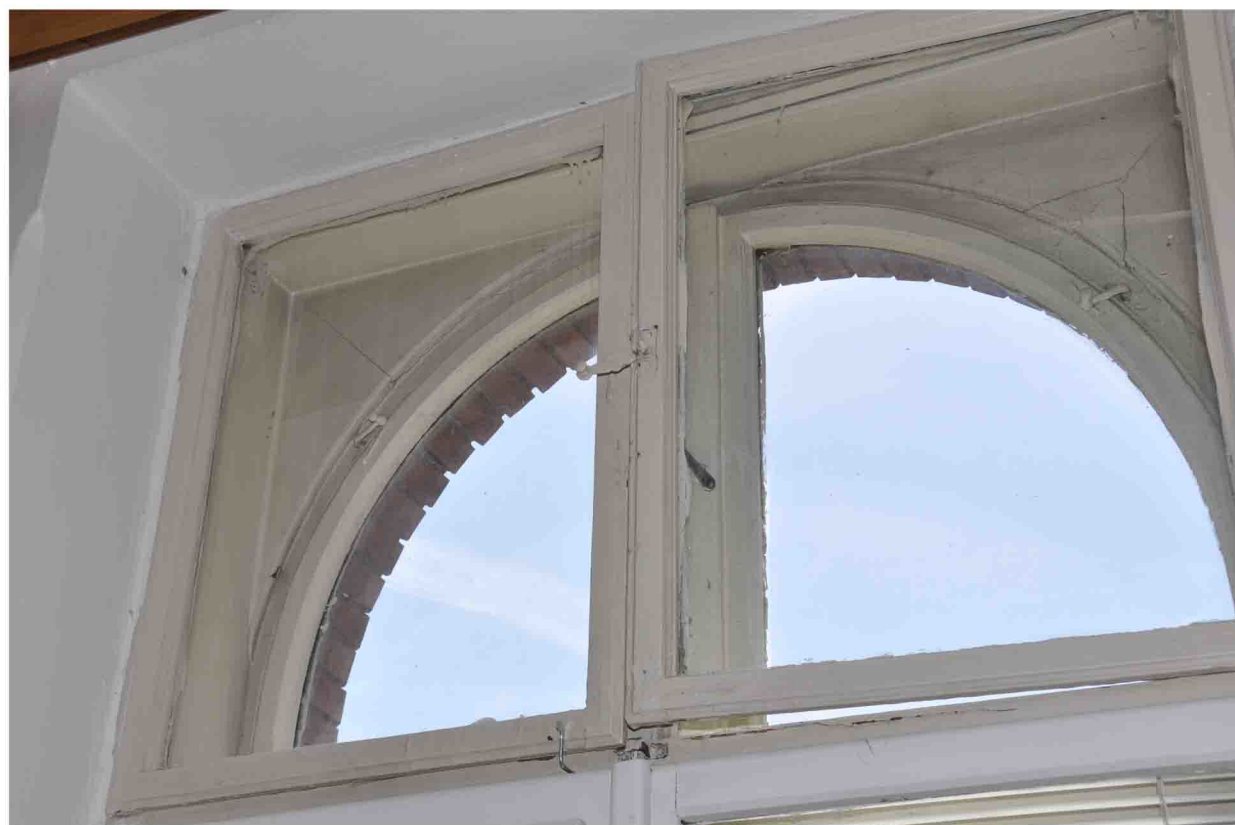
VDK 13 interiérový pohľad

Z interiérovej strany je povrch dreva natretý hrubou vrstvou olejového náteru smotanovobielej farby. Spoje sú pevné avšak s drobnými prasklinami a trhlinami. Spevňujú ich pomocné kovové plechové prvky v tvare L. Tesnosť a geometria okenných krídel je narušená, na mnohých miestach dochádza k zatekaniu.

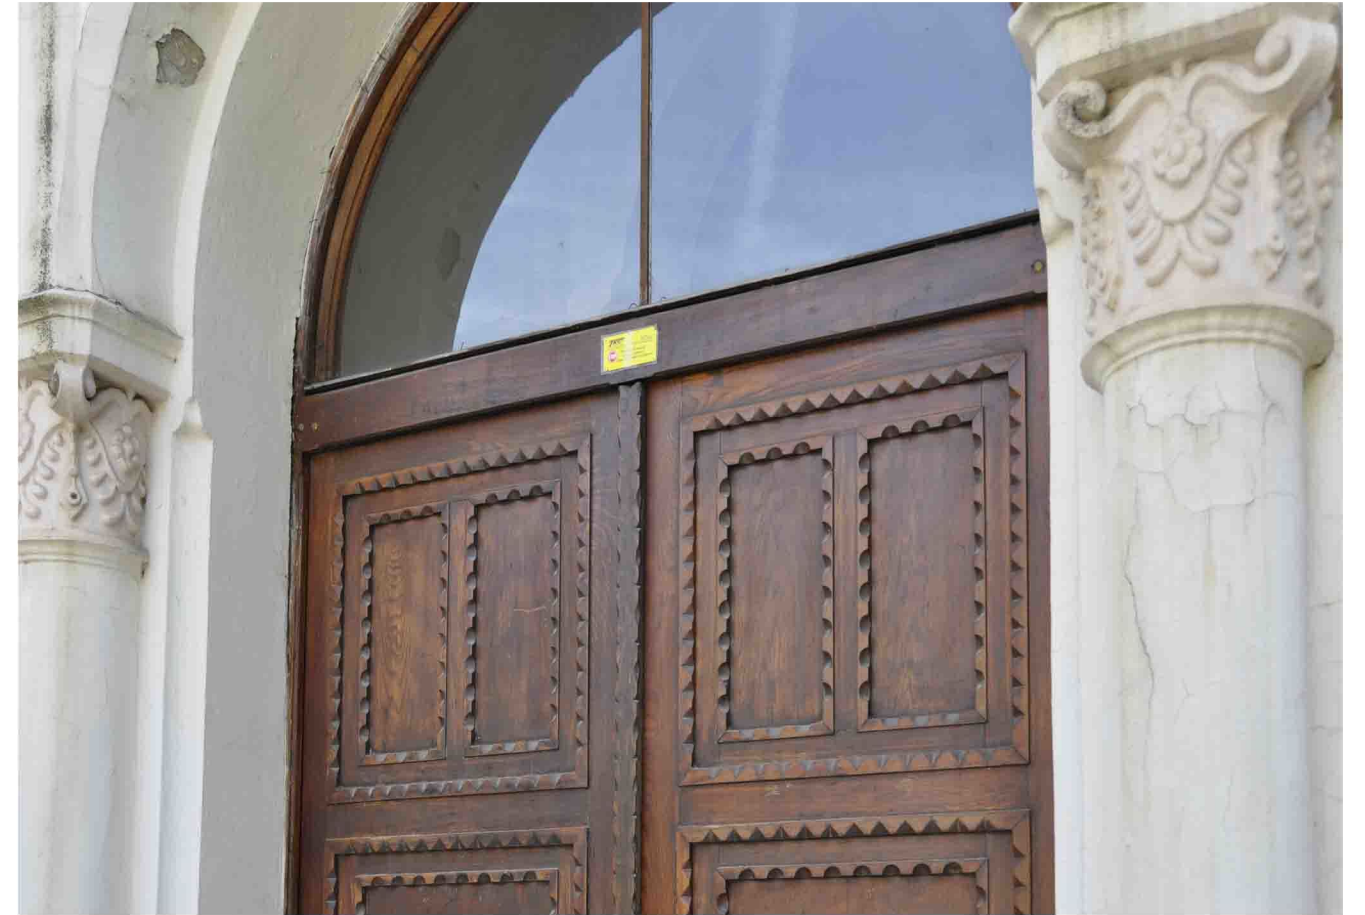
VDK A exteriérový pohľad, detaily profilácie

Z exteriérovej strany je na dverných rámoch v súčasnosti aplikovaný svetlo hnedý náter na olejovom základe v jednom prípade, v druhom prípade sa jedná o tmavohnedý náter.. Povrch dreva je mierne až výrazne narušený, najmä v dolnej časti. Na slnečných stranách sa nachádza výrazná krakeláž a farebná vrstva sa odlupuje. Smreková a dubová drevná hmota je povrchovo rozrušená najmä v dolnej časti. Lokálne sa vyskytujú aj výraznejšie výpadky a úbytky drevnej hmoty najmä na spodných častiach rámu a krídel, ako aj mierne hnilobné prejavy. Poškodenie drevnej hmoty je najvýraznejšie v spodnej časti, na vystupujúcich prvkoch a v miestach výraznejšieho zatekania vody. Farba je rozpraskaná až na nosný podklad a zošupinovatela. Viditeľné sú aj výrazné trhliny. Na vypadnutých miestach sú rozpoznateľné staršie nátery .

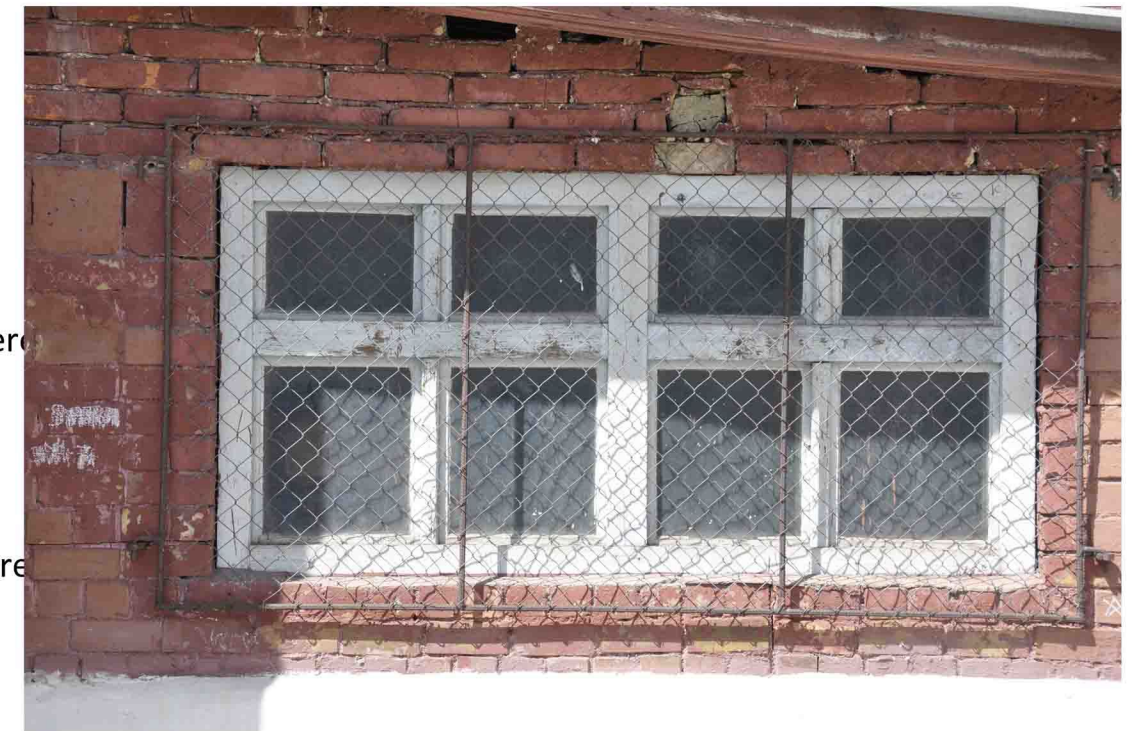
VDK 14 exteriérový pohľad

- Výplňová drevená konštrukcia 14, VDK 14: Okno mnohokrídlové, 1. NP, dvorová východná fasáda**  
**Počet kusov: 1**  
Osemkrídlové okno. Okno je sekundárne v sekundárnej prístavbe. Profilácie sú značne zjednodušené.

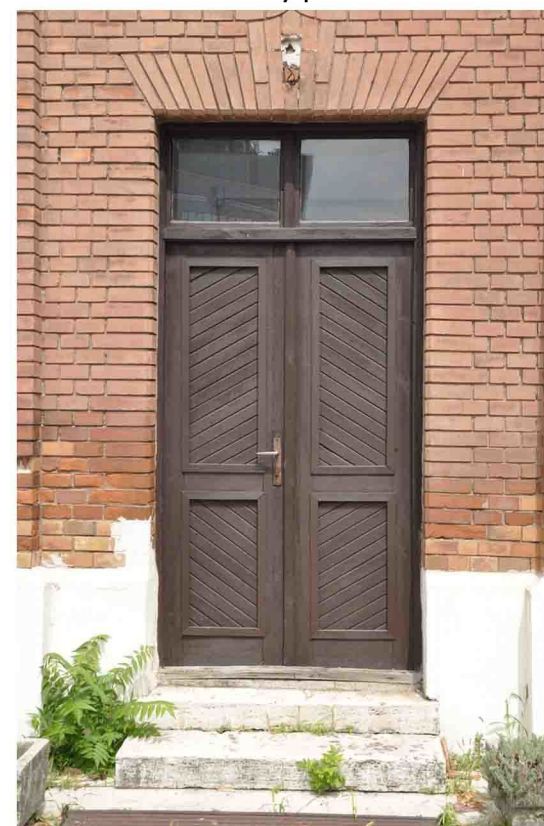
VDK E.1 exteriérový pohľad

- Výplňová drevená konštrukcia E, VDK E: Dvere dvojkrídlové, 1. NP, dvorová juhozápadná, západná fasáda**  
**Počet kusov: 2**  
Dvojkrídlové dvere s nadsvetlíkom. Dvere sú sekundárne a profilácie sú značne zjednodušené.

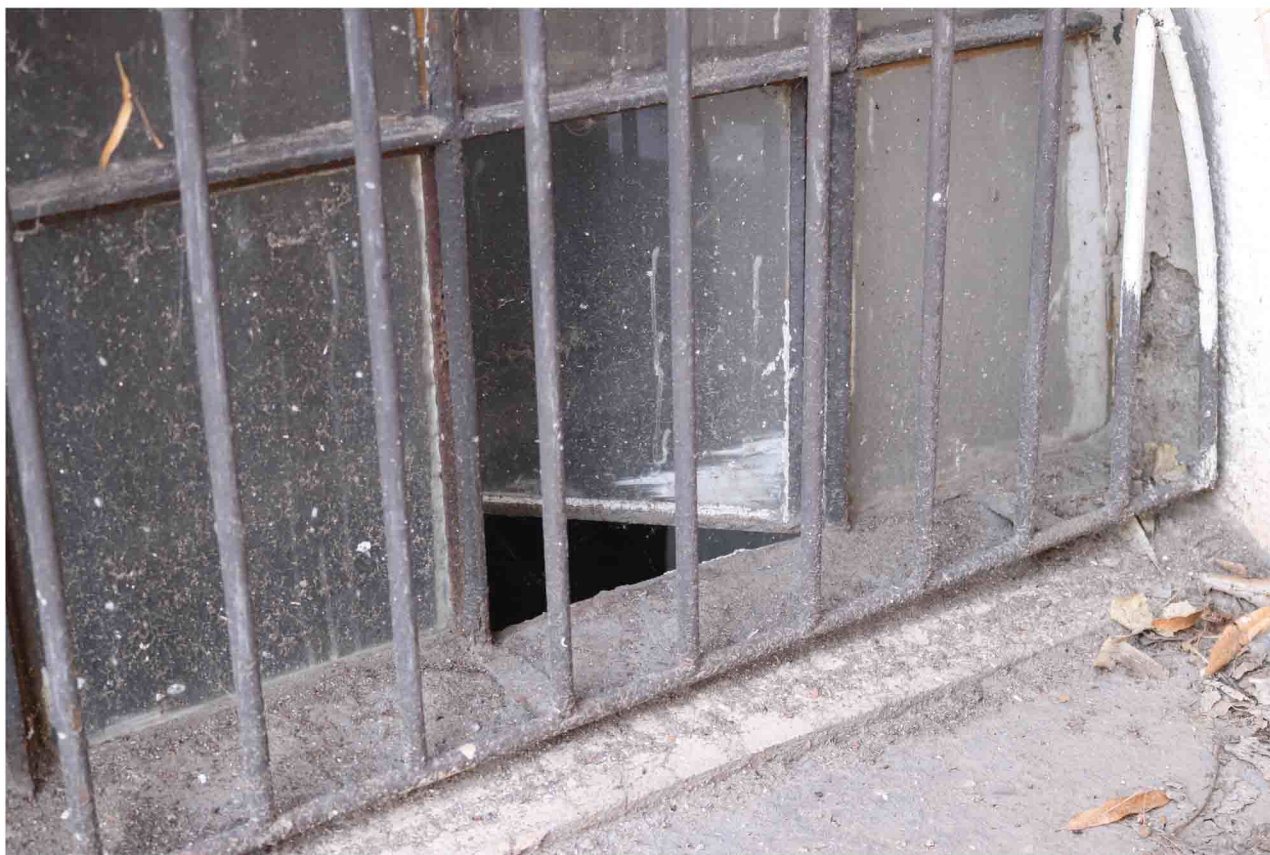
VKK 01 exteriérový pohľad

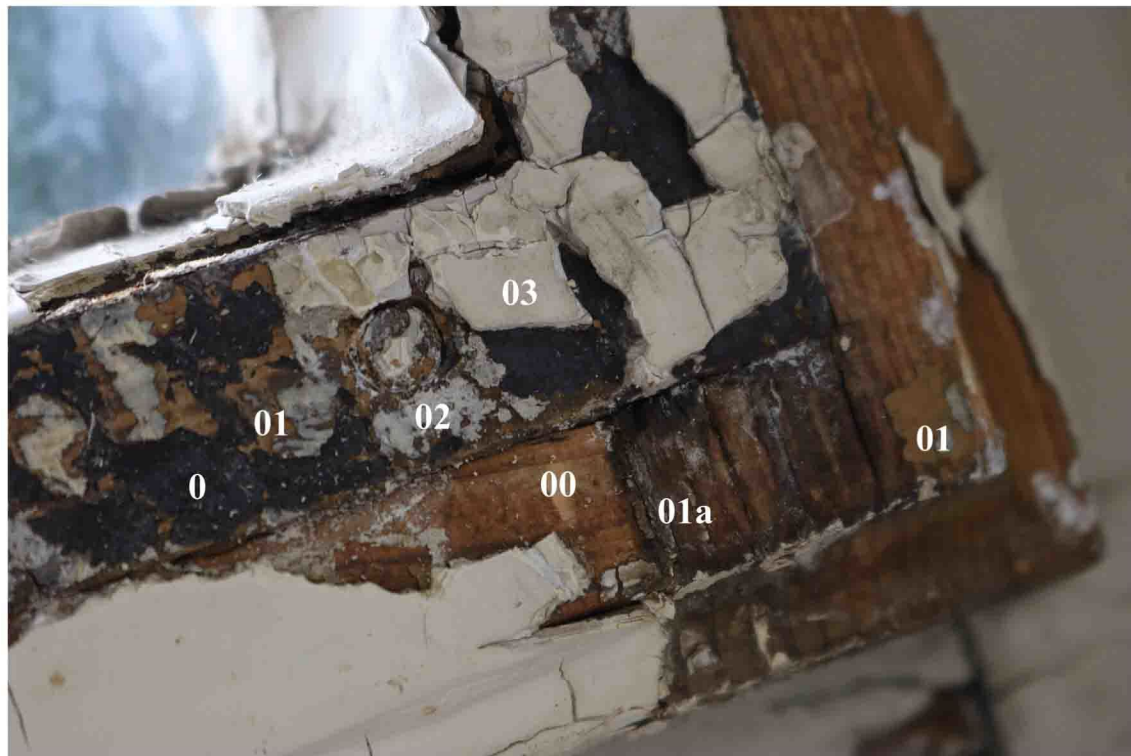
Sonda na okennom ráme, interiér, 2NP (kabinet)

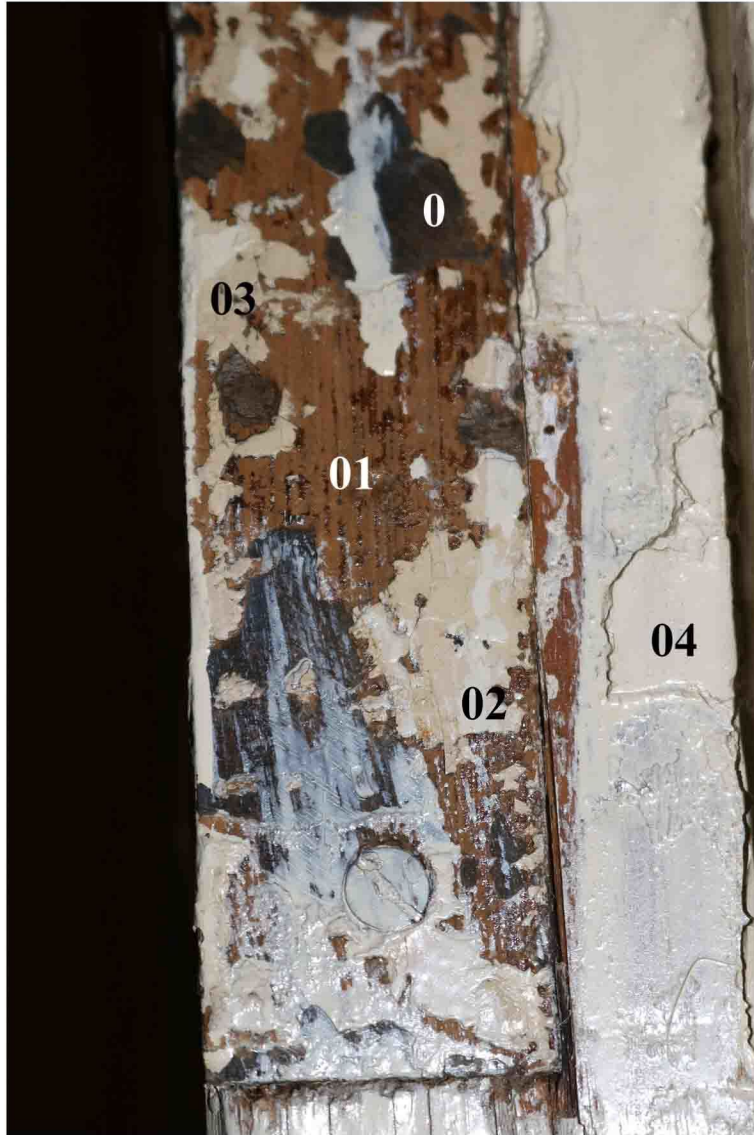
Sonda na medzichodbových dverách pri hlavnom schodisku, interiér, 2NP (chodba)
