## **ZNALCKÝ POSUDOK**

číslo 8/2018

Vo veci: Statické posúdenie administratívnej budovy na Včelárskej ulici 1 v Prievidzi

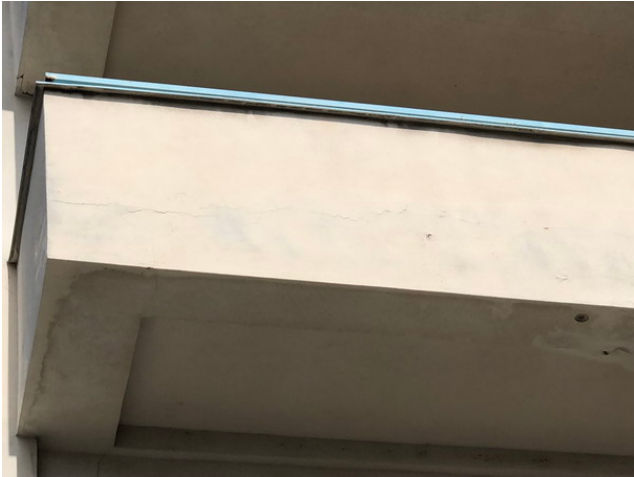
Na priečelí trojpodlažnej sekcie boli pozorované praskliny lemujúce atikové panely a panely tvoriace zábradlia terás.

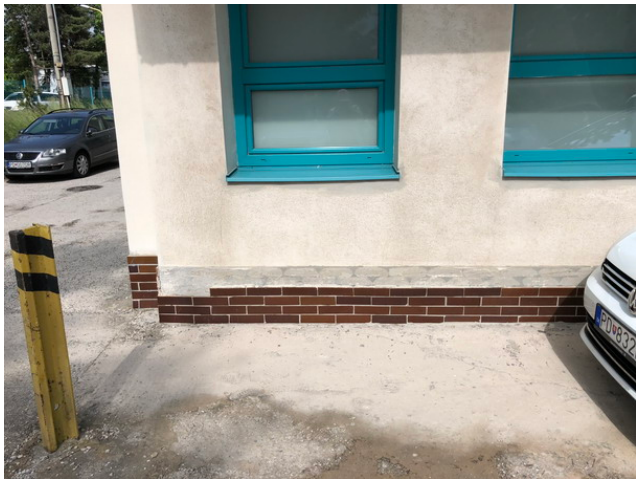
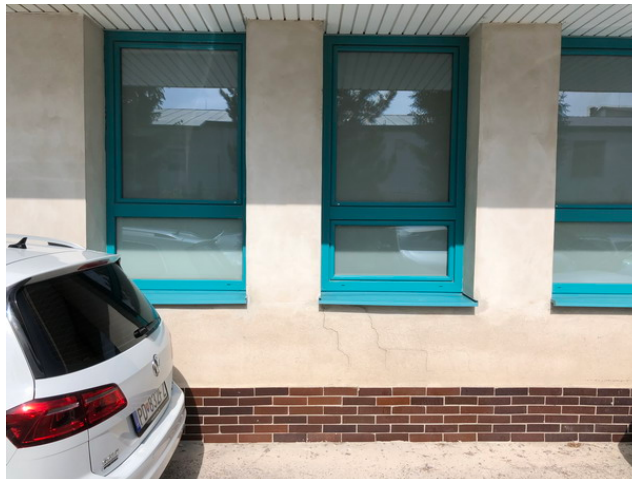
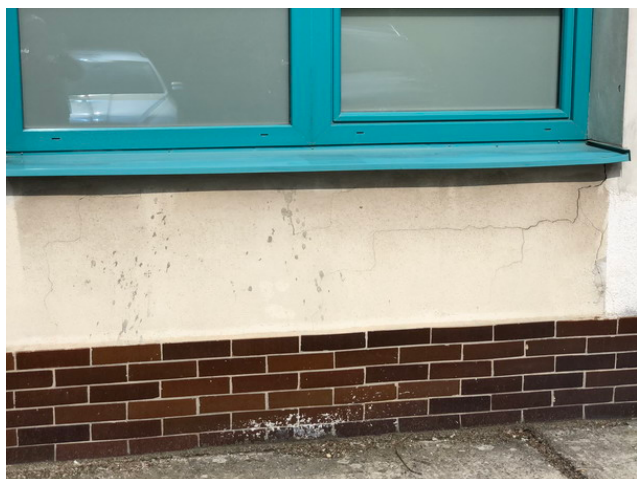
Na priečelí trojpodlažnej aj jednopodlažnej sekcie boli pozorované praskliny parapetu okien vplyvom nerovnomerného dotvarovania nosnej sústavy a podlahy na teréne

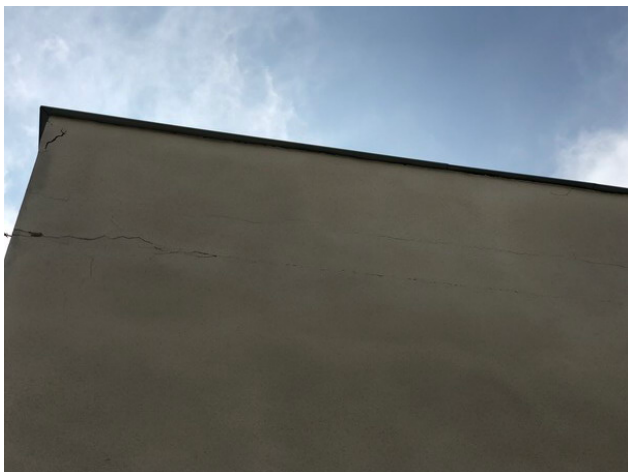
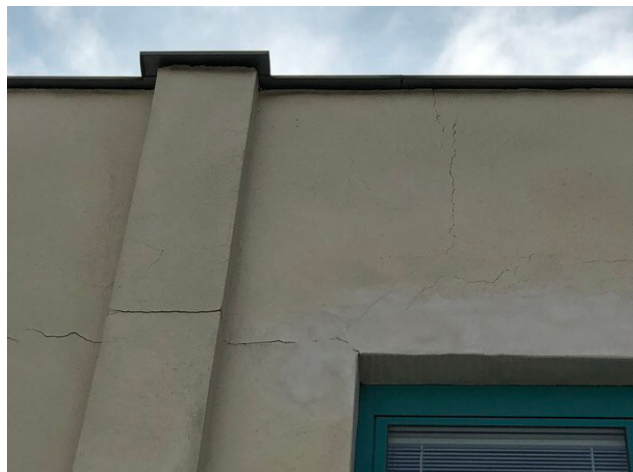
Na priečelí dvojpodlažnej sekcie boli pozorované praskliny lemujúce atikové panely.

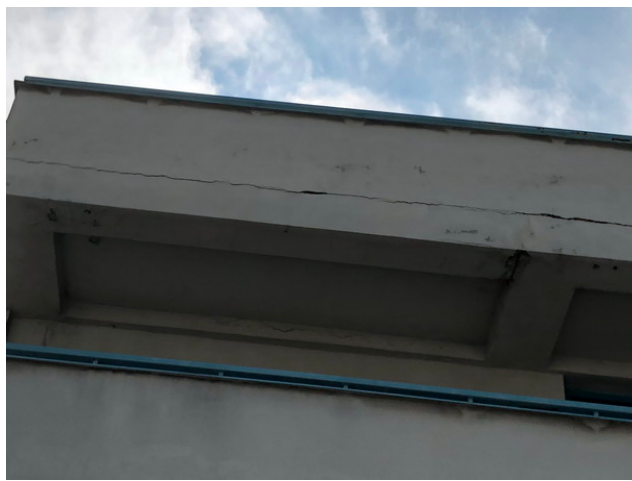
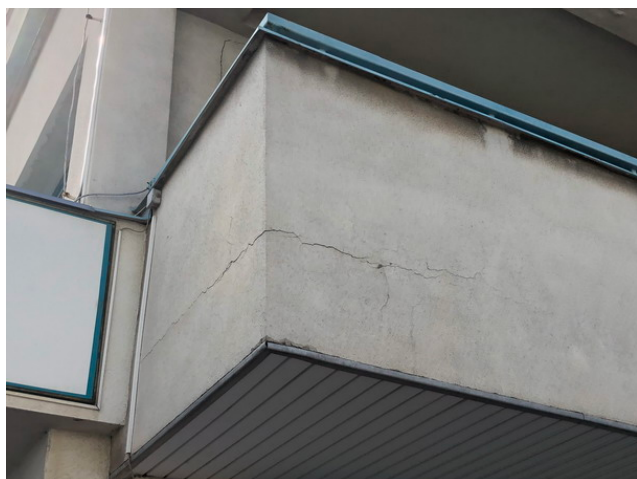
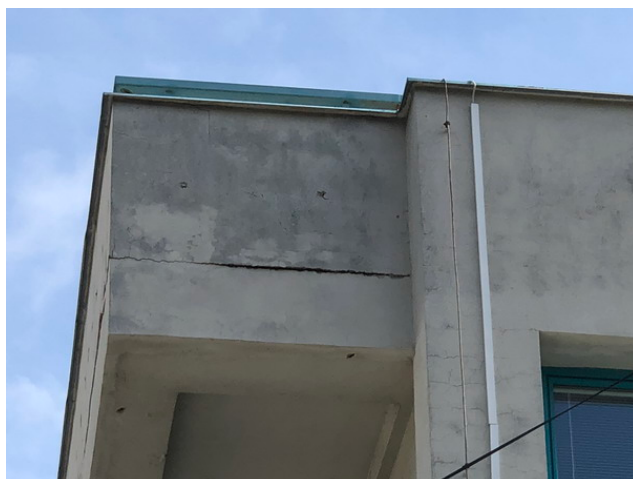
Na priečelí trojpodlažnej sekcie boli pozorované praskliny lemujúce atikové panely a panely tvoriace zábradlia terás.

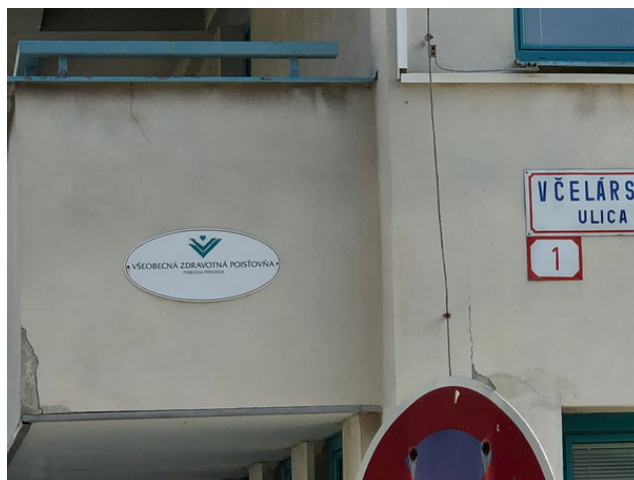
Na priečelí trojpodlažnej sekcie boli pozorované praskliny lemujúce plochy fasádnych panelov.
