Fotodokumentácia

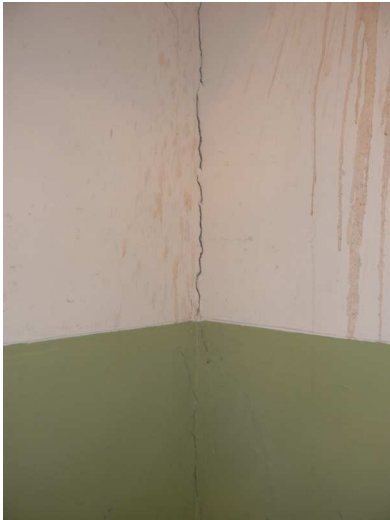
F44 Detail priebehu trhlín v hornej časti rohového styku priečok miestnosti strojovne chladenia

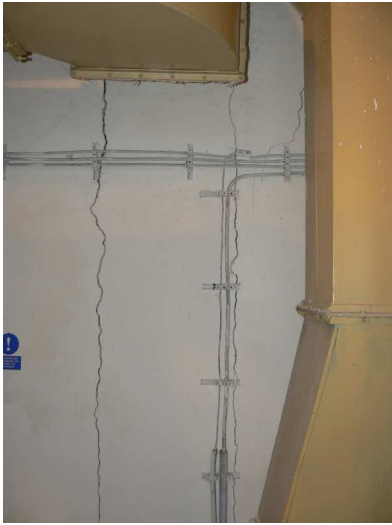
F54 Priebeh trhlín v hornej časti priečky medzi chodbou k miestnostiam chladenia a strojovňou VZT
