**„Diagnostika mostov na cestách II. a III. triedy v Banskobystrickom kraji“
pre časť predmetu zákazky č. 4 Diagnostika mostov typu Vloššák v okrese
Rimavská Sobota cez rieku Rimava v celkovom počte 2 ks**

**IDM M330 – 2774-001
Most cez rieku Rimava za obcou Veľké Teriakovce**

1 - Správa z diagnostiky

Bratislava, október 2022

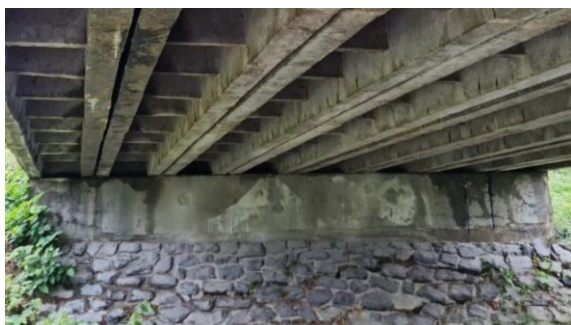
Obr. 7 Opora 1

Opory majú najzávažnejšie poruchy na bočných stranách, kde dochádza k zatekaniu cez dilatačnú škáru a následne k rozpadu betónu opôr a krídiel. Čelné plochy opôr sú zatekané, zatiaľ bez následného porušenia betónu opôr.

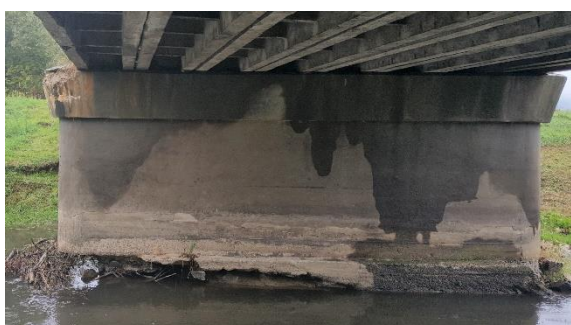
Obr. 13 Pohľad na podperu zo strany opory 1

Najzávažnejšou poruchou je podomletie podpery, ktorá je v plnom úložnom profile podomletá na dĺžke cca 3 m, čo predstavuje 30% dĺžky základu podpery. **V podomletej oblasti došlo zároveň vysoko i k deštrukcii 4 ks pilót, čo predstavuje 25 % z celkového počtu 16 ks pilót základu podpery.**

Samotný driek podpery bol vytvorený z kvalitného betónu (kap. 6.1) a tak poruchy na nej sú viacmenej iba „kozmetické“ , t. j. obrúsenie ochrannej omietky a povrchovej vrstvy betónu tečúcou vodou do výšky cca 0,50 ~0,70 m od základu a zatekanie horných stien podpery z poruchy izolácie mosta.

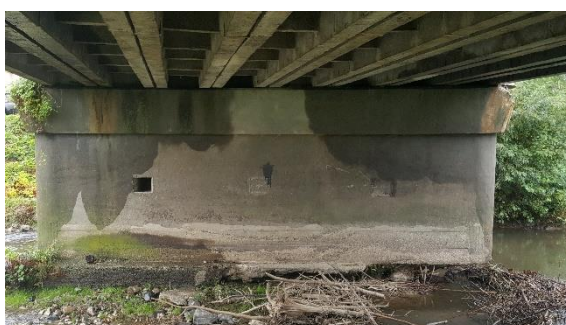
Obr. 14 Pohľad na podperu zo strany opory 3

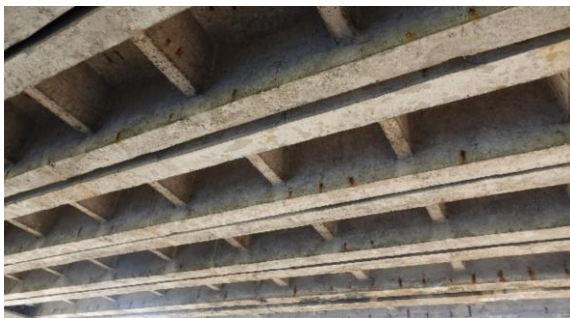
Nosníky boli vyrobené z projektom navrhnutého betónu B500, t.j. C45/55. Korózia mäkkej výstuže sa vyskytuje iba v miestach, kde pri výrobe nebola dodržaná krycia hrúbky 15 mm.

Obr. 19 Poruchy krytia mäkkej výstuže na NK

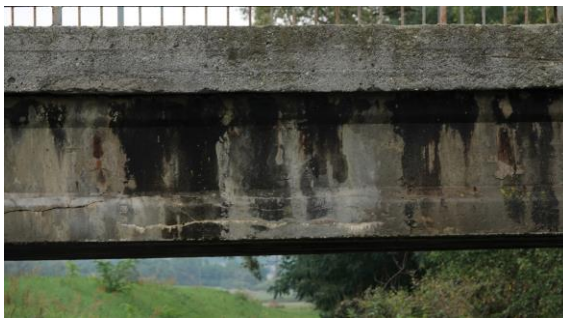
Najväčšie poruchy NK sa vyskytujú na krajných nosníkoch po oboch stranách 1. poľa. Vysoká úroveň chloridov v dôsledku ich zatekania najmä z vonkajších strán spôsobila takú rozsiahlu koróziu mäkkej a následne i predpínacej výstuže, že v dolných prírubách došlo nielen k odpadnutiu krycích vrstiev betónu, ale i k výraznému zníženiu prierezovej plochy a až pretrhnutiu značného počtu predpínacích drôtov.

Obr. 20 Zatekanie krajného nosníka

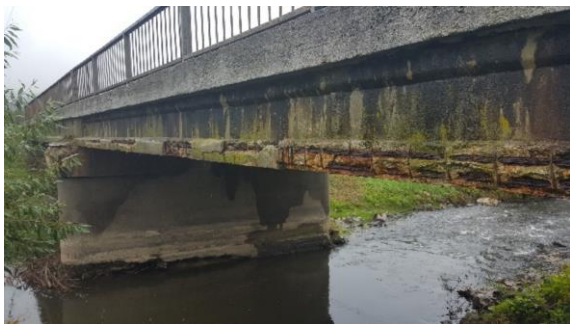
Obr. 21 Korózia káblov - pole 1, ľavá strana

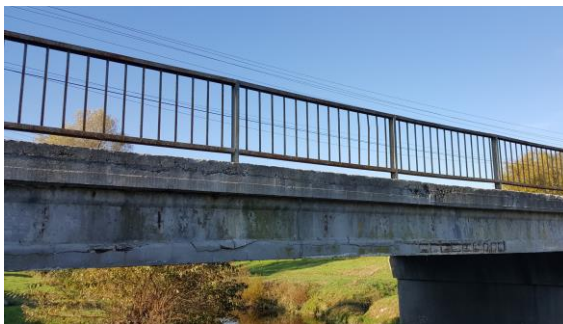
Obr. 22 Korózia káblov - pole 1, pravá strana

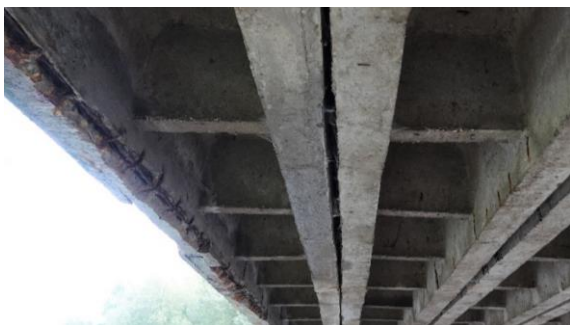
Obr. 23 Korózia káblov - pole 1, ľavá strana

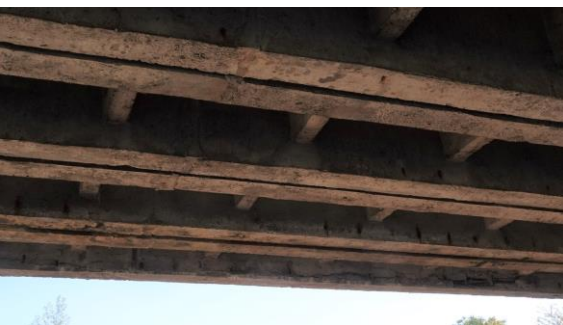
Obr. 24 Porucha kábla - pole 1, pravá strana

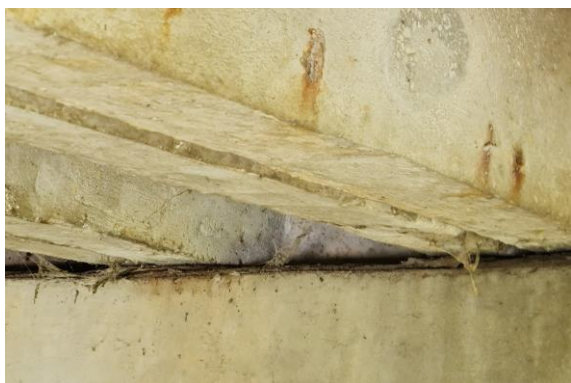
Zo nameraných dĺžok uloženia nosníkov nebola zistená záhada nedostatočnej plochy uloženia nosníkov.

Obr. 35 Uloženie nosníkov na lepenke

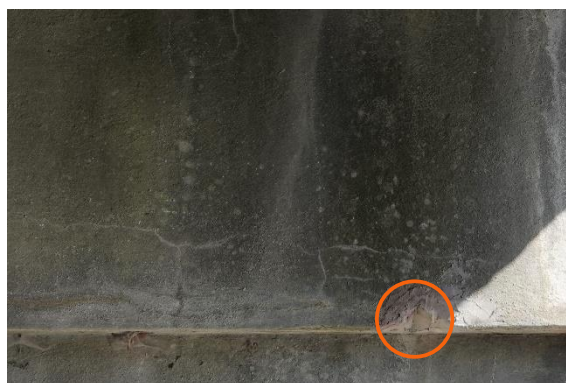
Obr. 69 Oprava sondy reprofilačnou maltou

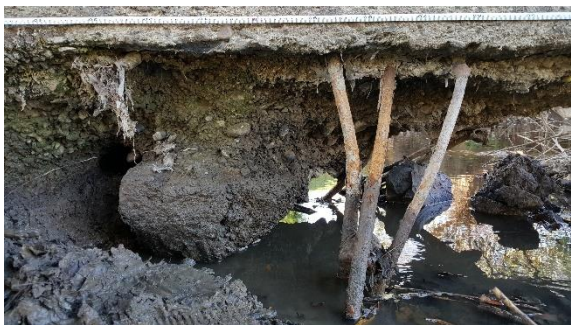
Obr. 70 Výstuž pilót

Výstuž pilót tvorí štvorica hladkých výstuží priemeru $\phi 25$ mm umiestnených v rohoch pilót a štvorica hladkých výstuží priemeru $\phi 20$ mm umiestnených v stredoch stien pilót.

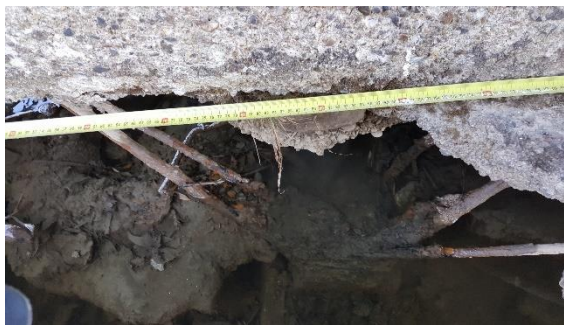
Obr. 71 Pohľad na zvisky pilóty a výstuž pilóty

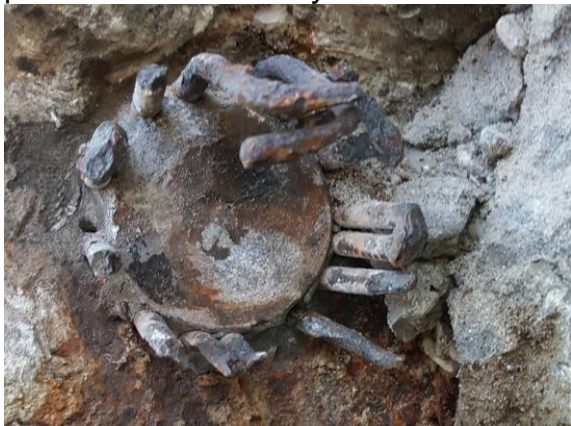
Obr. 72 Kóta kábla predpätej výstuže

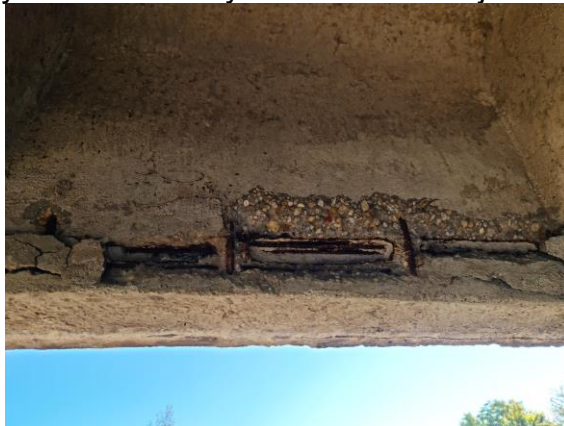
Predpínací kábel pozostáva zo 16 ks drôtov $\phi 4,5$ mm, čo zodpovedá typovému podkladu nosníkov. Výstuž bola vo všetkých kontrolovaných miestach zainjektovaná.

Obr. 73 Zainjektovanie kábla

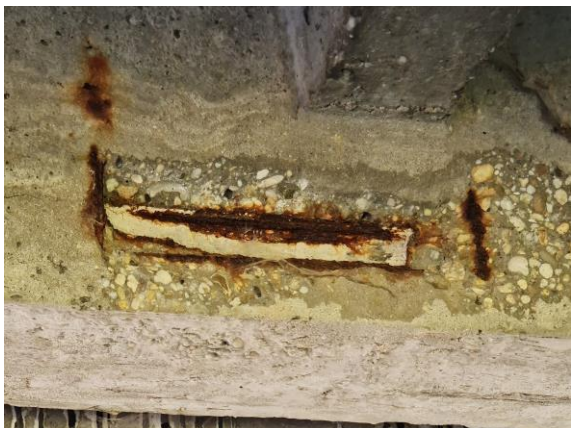
Obr. 74 Zainjektovaný kábel

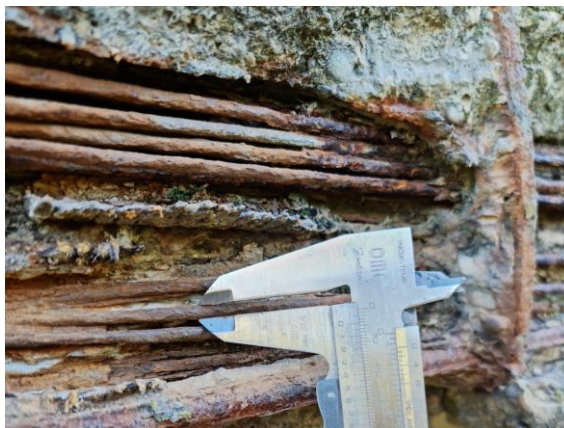
Obr. 75 Meranie priemerov drôtov predpätej výstuže
