**„Diagnostika mostov na cestách II. a III. triedy v Banskobystrickom kraji“
pre časť predmetu zákazky č. 4 Diagnostika mostov typu Vloššák v okrese
Rimavská Sobota cez rieku Rimava v celkovom počte 2 ks**

IDM M2219 – 571-032

Most cez rieku Rimava v obci Jesenské

1 - Správa z diagnostiky

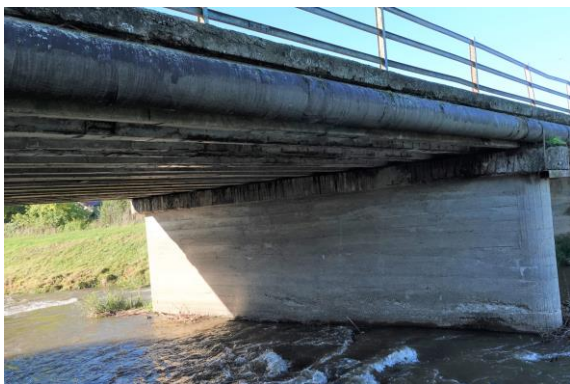
Obr. 7 Potrubie na vtokovej strane

Konštr. prvok		Hodnotenie
a. zariadenie 1 - vedenie v oceleovej chráničke	obr.7	IV
b. zariadenie 2 - vedenie v plastovej chráničke	obr.8	IV

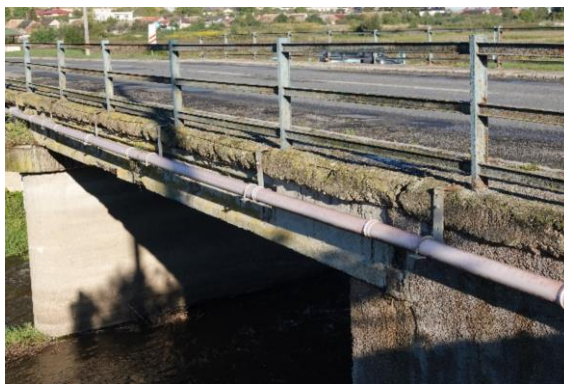
Obr. 8 Chránička s vedením na výtokovej strane

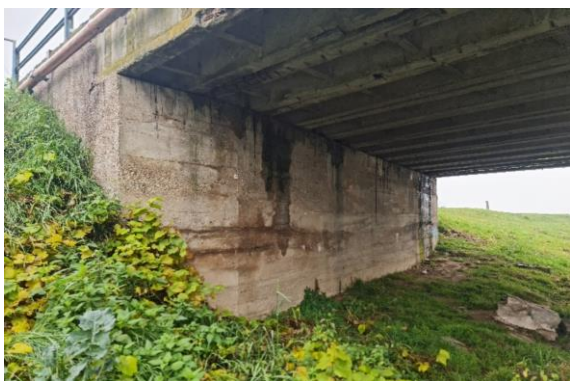
Obr. 10 Opora 1

Pri oporách došlo k odplaveniu ich obkladu, na opore 3 následne došlo i k erózii základu a lokálnemu odkrytiu výstuže základu. Opory sú takisto lokálne výrazne

zatekané a následne k rozpadu betónu opôr a krídiel. Čelné plochy opôr sú lokálne výrazne zatekané cez netesné dilatačné škáry, zatekanie sa zatiaľ neprejavuje poruchami betónu opôr.

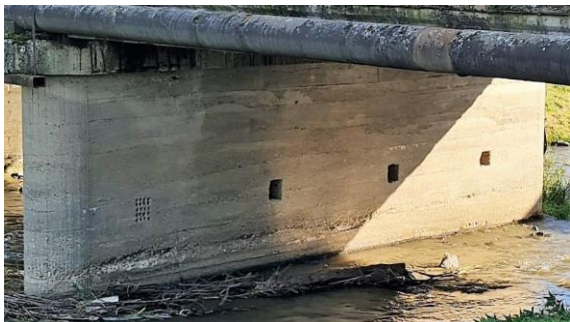
Obr. 16 Pohľad na podperu zo strany opory 1

Okolo podpery bol vodnou eróziou zničený ochranný obklad základu podpery a na výtokovej strane došlo i lokálnemu podomletiu podpery. Na samotnom drieku podpery vidno eróziou vymletý pás vo výške,

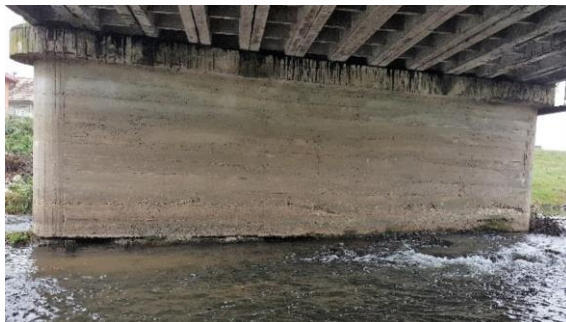
Obr. 17 Pohľad na podperu zo strany opory 3

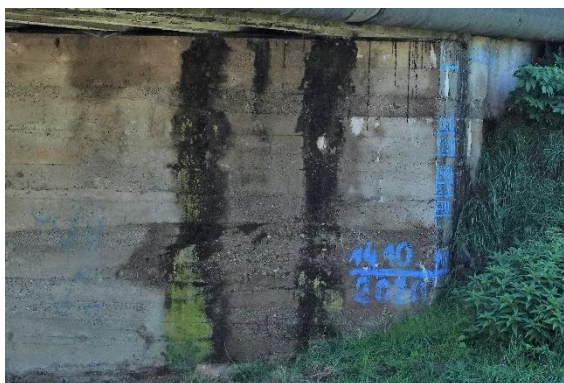
Obr. 23 Zatekanie na opore 1- ľavá strana

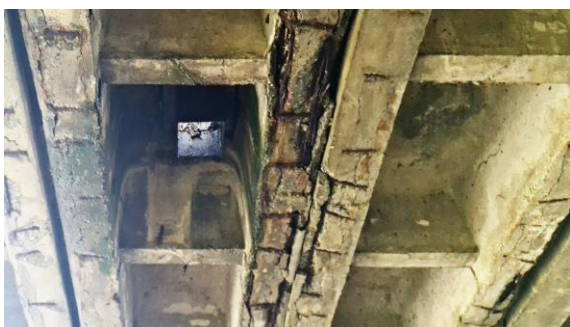
Obr. 38 Zatekanie NK - pole 2, pravá strana

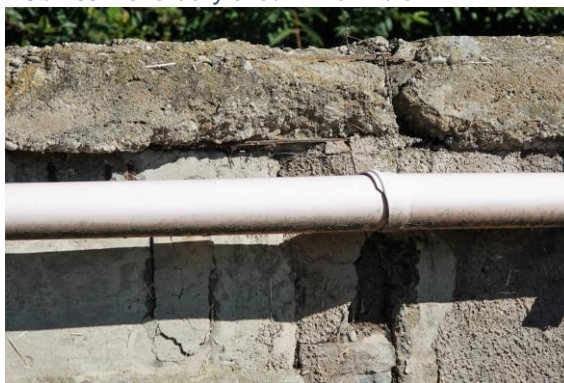
Obr. 41 Stav rímsy v mieste dilatácie na opore 3

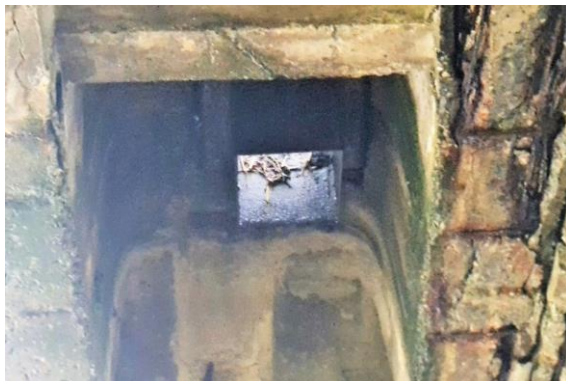
Obr. 47 Krátka výtoková rúra, zatekanie okolo odvodňovača

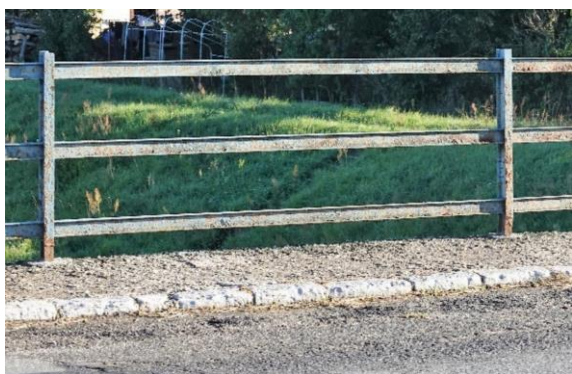
Obr. 48 Povrchová hrdza zábradlia

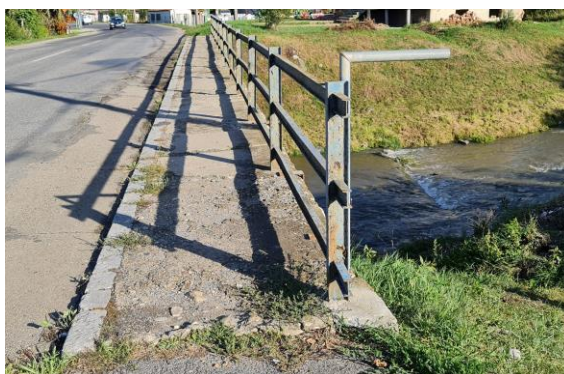
Obr. 49 Chýbajúce evidenčné označenie

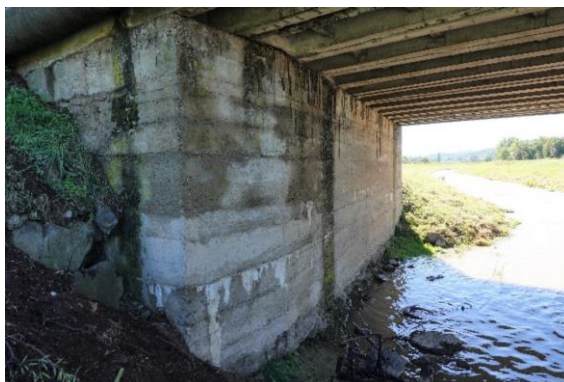
Obr. 51 Poškodenie obkladu svahu – opora 3

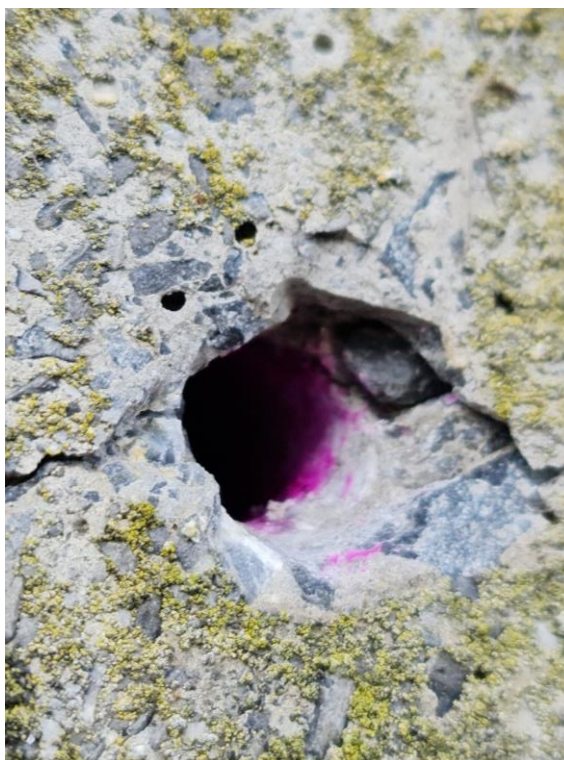
Priemerná hrúbka skarbonatizovanej vrstvy betónu nosnej konštrukcie bola ~8 mm. Konštanta A potom je pre vek mosta 63 rokov a hĺbku 8 mm potom $A_{8mm} = 1,008$. Teoretická hodnota hrúbky skarbonatizovanej vrstvy pre vek $T=100$ rokov je potom cca do 10 mm, čo je v úrovni hornej hranice rozsahu 4~9 mm uvádzanej v literatúre pre betóny C35/45 (B500), čo je projektovaná trieda betónu nosníkov.

Obr. 61 Fenolftaleínová skúška na nosníku

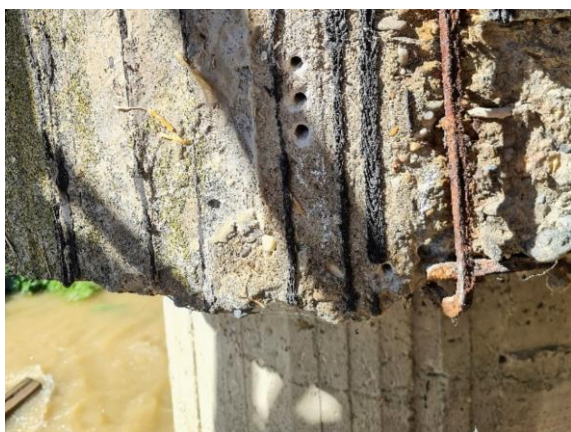
Obr. 62 Poloha vzoriek C1

Z grafov vidno, že vo všetkých vzorkách boli do hĺbky odberu vzoriek 30 ~ 40 mm výrazne prekročené limity koncentrácií chloridov pre mäkkú i predpätú výstuž.

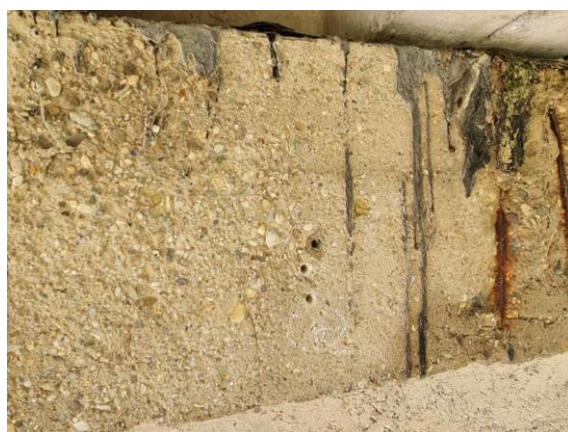
Obr. 63 Poloha vzoriek C2

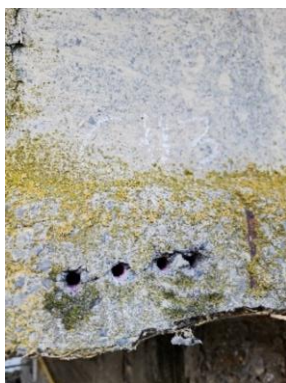
Poloha kontrolovaných miest je vyznačená vo výkresoch 2 a 3 ako miesta C1 až C4. Miesta odberu vzoriek boli následne opravené reprofilačnou maltou.

Obr. 64 Poloha a oprava miesta odberu vzoriek C3

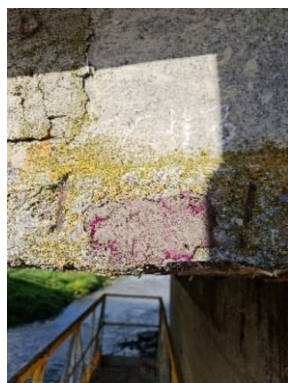
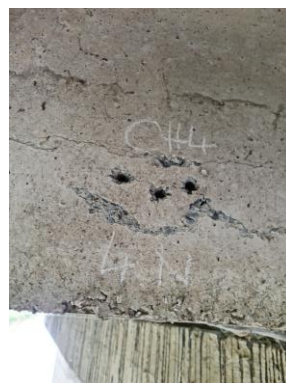
Obr. 65 Poloha a oprava miesta odberu vzoriek C4

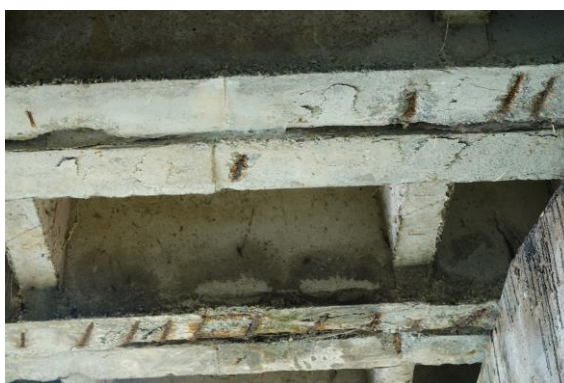
Na nosníkoch sa overil typ a krytie mäkkej výstuže. Typ, rozmiestnenie a krytie výstuže zodpovedajú údajom z typového projektu, t. j. strmienky z ocele R10, pozdĺžne výstuže R8. Krytie výstuže bolo premerané priamo v miestach odpadnutej krycej vrstvy a následne aj nedeštruktívne prístrojom PROFOMETER. Zistené krytie bolo ~10 mm, čo zodpovedá typovému projektu. Na spodnej strane dosiek a stenách nosníkov sú ale početné lokálne výskyty miest s menším resp. až nulovým krytím strmienkov.

Obr. 71 Korózia mäkkej výstuže nosníkov

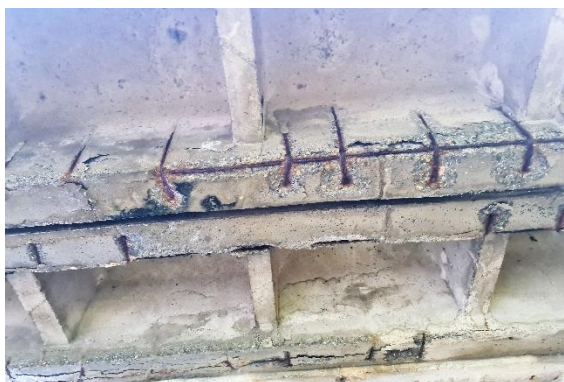
Obr. 73 Korózia mäkkej výstuže nosníkov

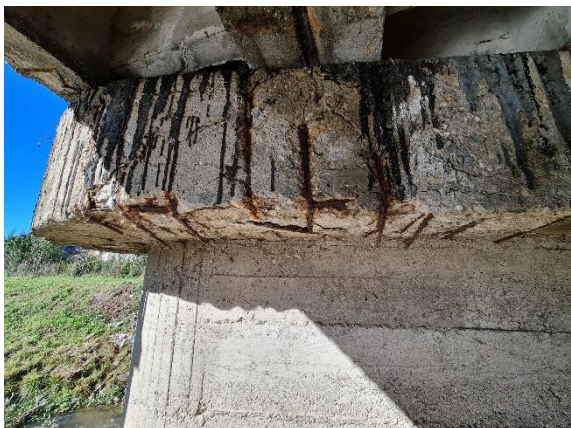
Polohu strmienkov a meranie profilov výstuže bolo možné zisťovať na odkrytej výstuži v miestach s odpadnutou krycou vrstvou.

Obr. 74 Výstuže úložného prahu podpery

Strmienky boli vytvorené z výstuže $\phi R10$ mm, pozdĺžnu výstuž tvoria profily $\phi R12$ mm. Priemerná vzdialenosť strmienkov je 170 mm.

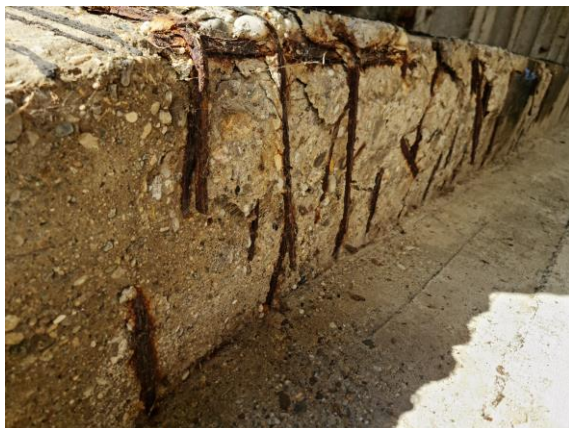
Obr. 75 Výstuže úložného prahu podpery

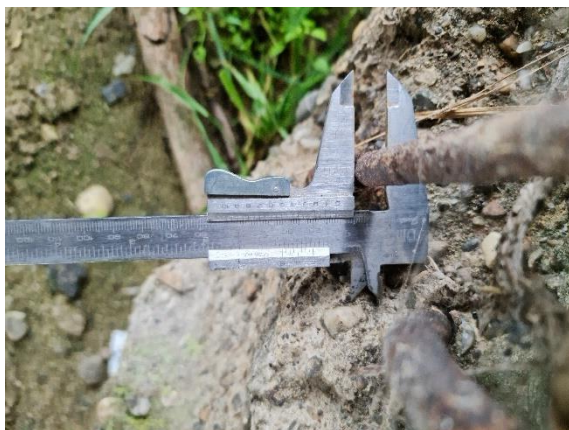
Pri opore 3 bolo lokalizované miesto odkrytej výstuže – výkresová príloha 3 -Rezy a detaily -Sonda S2. Strmienky boli z hladkej výstuže $\phi 12$ mm, pozdĺžna rozdeľovacia výstuž bola z hladkej výstuže $\phi 16$ mm.

Obr. 77 Meranie priemeru výstuže

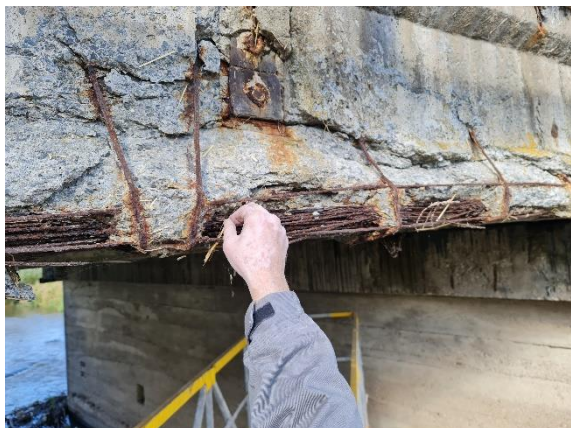
Predpínací kábel pozostáva zo 17 ks drôtov $\phi 4,5$ mm, čo zodpovedá typovému podkladu nosníkov. Výstuž bola vo všetkých kontrolovaných miestach zainjektovaná.

Obr. 78 Overovanie počtu drôtov predpätej výstuže

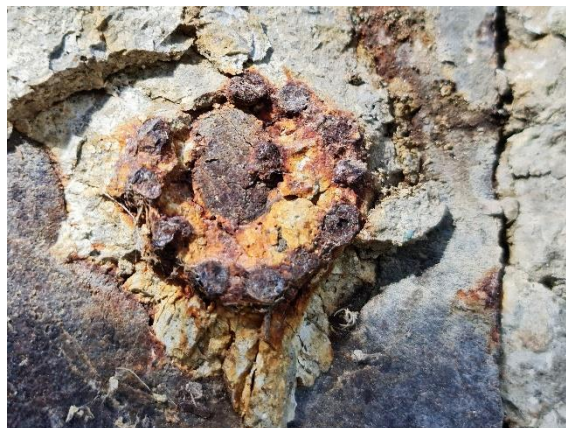
Obr. 79 Kotva priečnej predpätej výstuže
